Análise das Anomalias Identificadas em uma Barragem de Rejeito Localizada no Estado do Pará

RESUMO: As barragens de rejeito são estruturas utilizadas para armazenar resíduos gerados pela mineração. Quando essas estruturas são mal projetadas, construídas ou operadas podem vir, em casos extremos, a romper. O presente artigo objetivou analisar anomalias identificadas durante as inspeções em uma barragem de rejeito localizada no Pará. A metodologia buscou identificar as principais causas raízes das anomalias com base na experiência profissional dos autores e análise crítica das fichas de inspeção. Essas anomalias foram agrupadas de acordo com o seu tipo. Observou-se uma relação entre o padrão sazonal de pluviometria e a ocorrência de anomalias. Os meses com maior volume de precipitação, de dezembro a maio, apresentaram um aumento expressivo nas anomalias de falha na proteção dos taludes, erosões e vegetação alta. Isso ressalta a necessidade de medidas preventivas e monitoramento adequado durante esses períodos para garantir a segurança da barragem, destacando a necessidade de manutenção preventiva e corretiva com base nas informações coletadas durante as inspeções de campo. Conclui-se

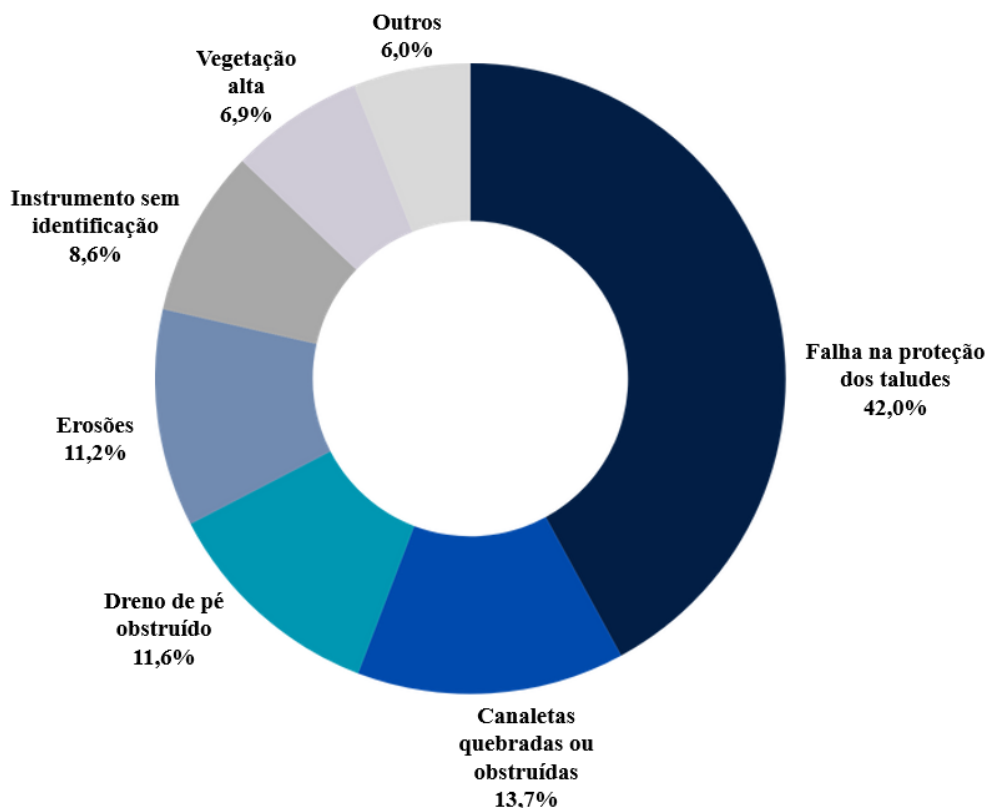
Figura 4. Anomalias identificadas nas fichas de inspeção.

Ao realizar a análise das fichas de inspeção da barragem, identificou-se a presença de diversas anomalias, que foram agrupadas de acordo com o seu tipo. Entre as anomalias observadas, destacou-se a falha na proteção dos taludes contra processos erosivos, que representou uma significativa parcela de 42,0% do total das anomalias identificadas. Além disso, verificou-se que apenas 6 tipos de anomalias específicas compreenderam aproximadamente 94% dos casos analisados. Esses dados indicam a presença de um conjunto reduzido, porém crítico, de tipos de anomalias que requerem uma atenção especial no contexto da segurança da barragem; a Figura 4 apresenta o resultado completo da análise.

Outra informação extraída das fichas de inspeção é que todas as anomalias observadas na barragem foram de magnitude insignificante ou baixa, não apresentando risco imediato à segurança da estrutura. No entanto, entre as seis anomalias mais registradas, a erosão se destaca como a mais crítica. De acordo com Pereira (2019), anomalias que não são corrigidas em tempo, especialmente a erosão, pode ocasionar sérios danos à estrutura, incluindo ravinamentos e, eventualmente, a ruptura da barragem.

Analisando os tipos de anomalias mais recorrentes na barragem foi possível constatar uma associação significativa entre a ocorrência de anomalias e o padrão sazonal de pluviometria em 50% dos casos. Observou-se que os meses de dezembro a maio, caracterizados pelo maior volume de precipitação, apresentaram um aumento expressivo na incidência de anomalias. Em comparação com os meses de menor precipitação, constatou-se um crescimento de 17,8%, 171,4% e 200,0%, respectivamente, para as anomalias identificadas como falha na proteção dos taludes, erosões e vegetação alta.

Além das anomalias previamente mencionadas, outra questão recorrente observada na estrutura em estudo diz respeito ao sistema de drenagem superficial. Cerca de 13,7% das anomalias identificadas estão relacionadas a canaletas quebradas ou obstruídas. A recorrência dessa anomalia possivelmente está associada ao tipo de canaleta utilizado na estrutura, que permite apenas limpeza manual, tornando essa atividade pouco produtiva e sujeita a interrupções. Essas questões também foram observadas por Fernandes (2022). Outro fator relevante destacado nas fichas de inspeção são as frequentes quebras das canaletas devido ao trânsito de equipamentos pesados necessários para as atividades de manutenção das dragas que operam no interior da barragem.

Todos os resultados destacam a importância da manutenção preventiva e corretiva com base nas informações coletadas durante as inspeções de campo. É crucial implementar medidas para melhorar a proteção dos taludes, garantir a limpeza e integridade das canaletas de drenagem, e assegurar uma manutenção adequada dos drenos e identificação dos instrumentos (IBRAM, 2019).

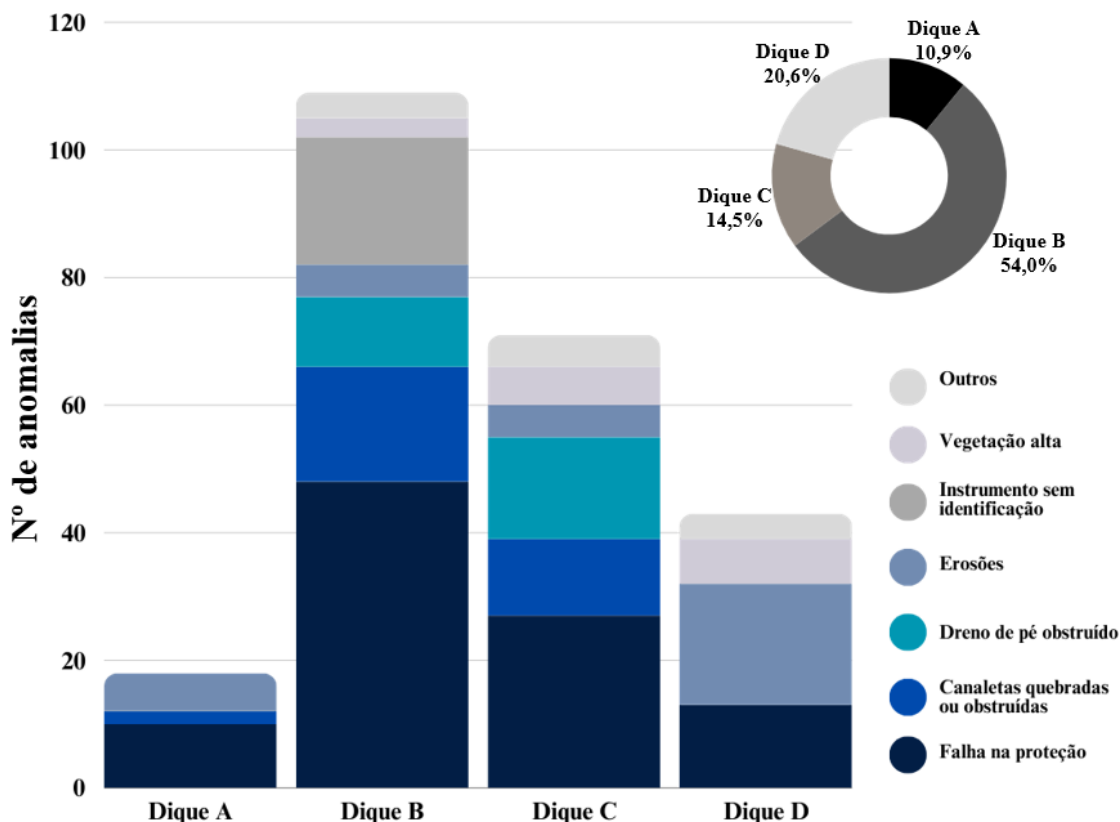
Figura 5. Distribuição das anomalias identificadas.

Outro dado analisado foi a localização das anomalias, cujos resultados são apresentados na Figura 5. A obstrução do dreno de pé por vegetação é outra anomalia frequentemente relatada nas fichas de inspeção, indicando uma dificuldade recorrente na manutenção adequada. Essa anomalia foi identificada em todas as inspeções realizadas. No entanto, a partir de setembro de 2022, foi relatada a substituição do material do dreno e nos locais onde a substituição completa do material do dreno foi realizada, a anomalia deixou de ser reportada. Além disso, a ausência de identificação dos instrumentos também foi reportada em todas as inspeções realizadas. A falta de identificação adequada pode ser atribuída ao tipo de material utilizado para esse fim, uma vez que as fichas de inspeção mencionam a substituição rotineira da identificação devido ao desgaste.

Constatou-se que o dique B registrou o maior número de ocorrências de anomalias, ultrapassando a marca de 50%. Essa observação pode ser atribuída ao fato de que o dique B abriga o sistema extravasor, bem como as tubulações responsáveis por receber o fluxo de água excedente das barragens de disposição final e pela devolução da água à usina. A presença dessas estruturas e tubulações adicionais pode aumentar a suscetibilidade do dique B a anomalias, destacando-se a falha na proteção do talude e erosões.
