Aplicação do Índice de Gravidade Global em Trecho da PB-262 como Estratégia de Reabilitação de danos na Pavimentação

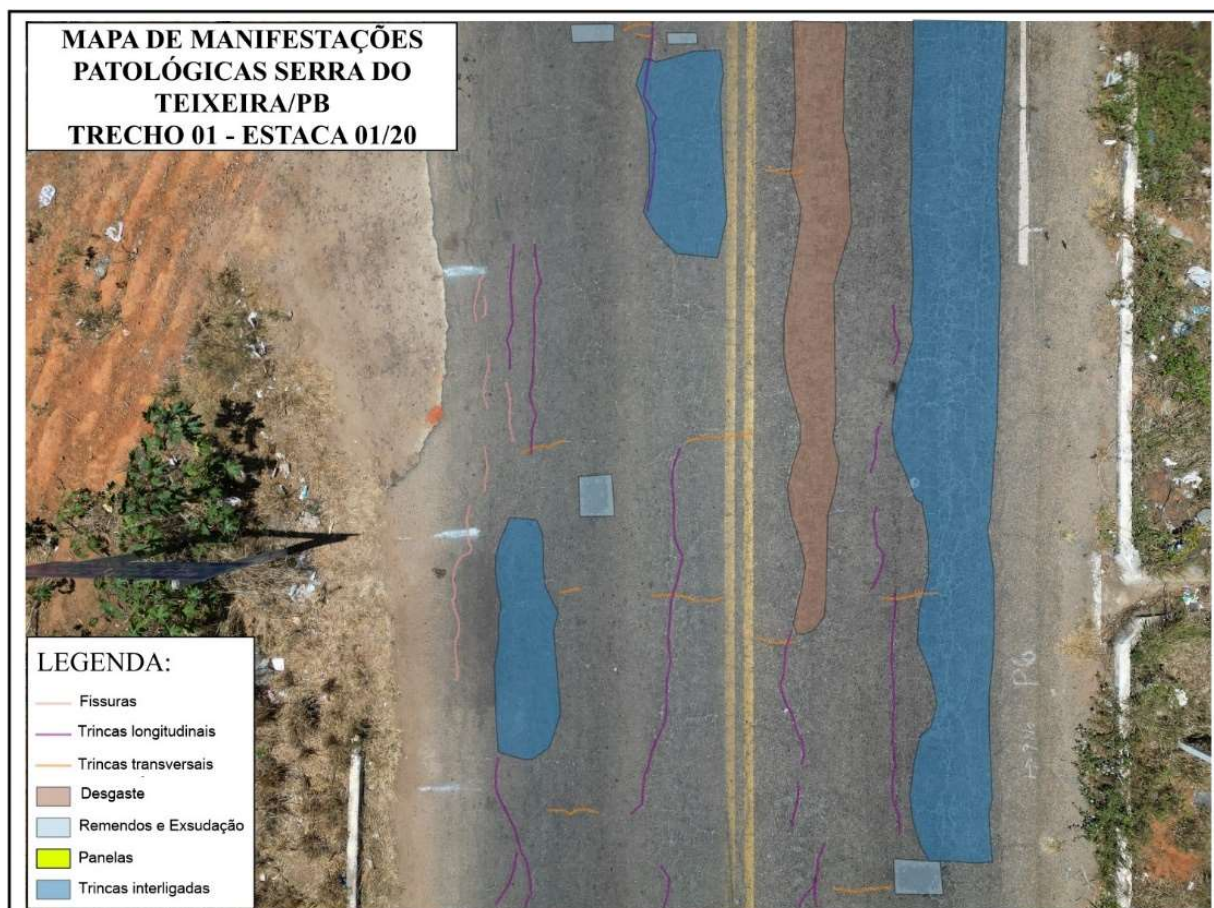
A análise dos dados das estações inventariadas no estudo foi conduzida por meio da elaboração de mapas de danos das estações, conforme ilustrado na Figura 3. A incidência mais significativa de fendas no pavimento foi identificada como fissuras, representando uma predominância de 14,71%. Essas aberturas no

revestimento do pavimento, são caracterizadas por serem estreitas e podem estar localizadas ao longo, transversalmente ou diagonalmente em relação ao eixo da via. Elas só são perceptíveis a olho nu a uma distância inferior a 1,50 m. É relevante destacar que essas fissuras são consideradas incipientes, pois não representam uma ameaça à integridade estrutural do pavimento nem à funcionalidade da rodovia, e, portanto, não são avaliadas quanto à sua gravidade nos métodos de avaliação das condições de superfície atualmente utilizados.

Figura 3. Mapa de danos da estação 1 do trecho inicial da rodovia estadual PB-262.

Observa-se que cerca de 30% das manifestações patológicas são caracterizadas como fendas, as quais se estendem transversalmente, longitudinalmente ou se interligam na superfície da rodovia. Estas fissuras são claramente visíveis a olho nu, sendo mais amplas do que as fissuras regulares. Essas anomalias são causadas por repetidas deformações resultantes das cargas do tráfego, presença de camadas instáveis sob o revestimento, espessura insuficiente do revestimento para suportar as cargas, contração da camada asfáltica devido a variações de temperatura e aumento da rigidez do revestimento, e oxidação precoce do Cimento Asfáltico de Petróleo (CAP) devido ao calor elevado durante a mistura, conforme observado por Silva & Oliveira (2021) e Gaspar & Pinheiro (2021).

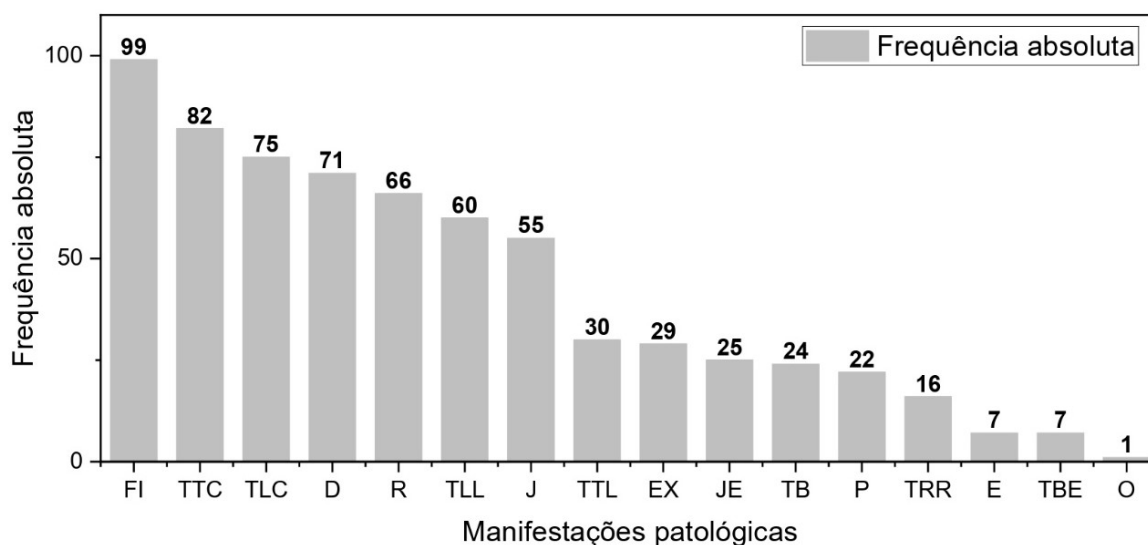
Os outros tipos de manifestações patológicas se apresentam em menores ocorrências. A Figura 4 abaixo permite a visualização das principais manifestações patológicas identificadas e a sua frequência absoluta, a saber: i) Fissuras (FI); ii) Trinca Transversal curta (TTC); iii) Trinca Longitudinal Curta (TLC); iv) Desgaste (D); v) Remendos (R); vi) Trinca Longitudinal Longa (TLL); vii) Trinca “Couro de Jacaré” (J); viii) Trinca Transversal Longa (TTL); ix) Exsudação (EX); x) Trinca “Couro de Jacaré” com erosão nas bordas (JE); xi) Trincas em Bloco (TB); xii) Painelas (P); xiii) Trincas de Retração (TRR); xiv) Escorregamento (E); xv) Trincas em Bloco com erosão nas bordas (TBE); e xvi) Ondulações (O).

Figura 4. Frequência absoluta dos danos obtidos com a inspeção *in loco*.

Devido à falta de manutenção adequada e um cronograma periódico de restauração, o trecho analisado apresenta uma série de manifestações patológicas, como visto na Figura 4. Essa desatenção resultou em problemas funcionais, comprometendo tanto a segurança quanto a eficiência do trecho em questão. As fissuras, trincas, remendos, panelas e desgaste são as evidências visíveis dessas falhas na manutenção.
