Avaliação integral de pavimento e drenagem em Caldas Novas: estudo de caso na infraestrutura viária flexível

RESUMO: A pesquisa no condomínio Marina de Caldas, em Caldas Novas, Goiás, visou avaliar as condições do pavimento flexível e da drenagem pluvial. Realizou-se ensaios de campo e laboratório, usando o Índice de Gravidade Geral (IGG) do DNIT e a metodologia da ABPv para analisar o desempenho do pavimento. Constatou-se que a maioria das ruas encontrava-se em condição regular, com IGG próximo ao mínimo, enquanto algumas apresentavam estado ruim, com desgaste, remendos e panelas. A camada de base tinha espessura média de 12 cm e o revestimento asfáltico variava de 1,0 a 2,5 cm, com sinais de degradação. O sistema de drenagem mostrou-se insuficiente e mal dimensionado, contribuindo para o desgaste do pavimento. Apesar da topografia evitar inundações, o escoamento inadequado de água causou danos ao asfalto. A ausência de sarjetas e a variação na integridade dos meio-fios foram observadas, assim como o lançamento inadequado das águas pluviais. Conclui-se que o sistema de drenagem requer revisão, com medidas como a desobstrução, limpeza e ampliação dos dispositivos existentes, a fim

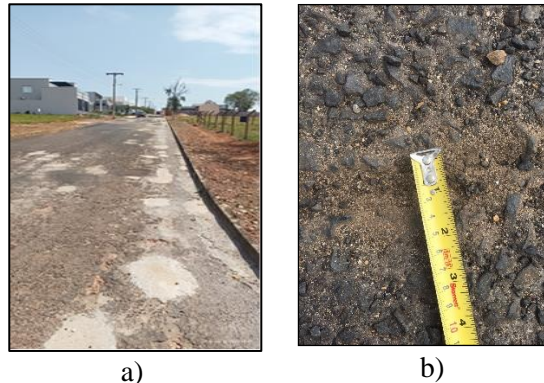
Durante o levantamento detalhado, foram registrados os defeitos encontrados no pavimento ao longo de toda a rua, em ambas as pistas de forma alternada, utilizando planilhas e imagens para documentação. Na planilha, foram registradas as estações levantadas, o número total de defeitos e calculadas suas frequências absoluta e relativa, juntamente com os Índices de Gravidade Individual (IGI) e Global (IGG), este último utilizado para avaliar o desempenho geral da superfície do pavimento. A Figura 2 exemplifica os defeitos identificados nas ruas 08 e 09 do condomínio.

Figura 2. a) e b) Registros de imagens de defeitos (desgaste e remendos) do pavimento do condomínio.

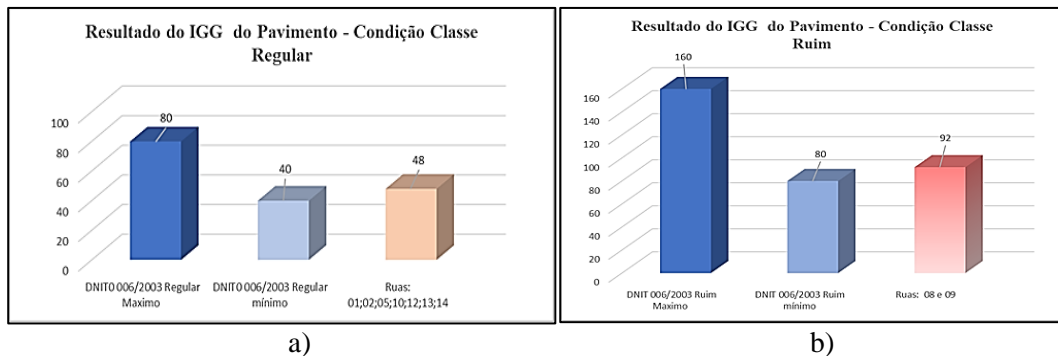
Figura 8. Resultado da análise do desempenho do pavimento pelo IGG. a) Condição classe regular e b) Condição classe ruim.

A avaliação principal revela que a maioria das ruas apresenta uma classificação de condição regular, com um IGG médio de 48, próximo ao limite mínimo de 40 estabelecido para a condição da superfície do pavimento. No entanto, as ruas 08 e 09 estão classificadas como em condição ruim, com um IGG de 92, não atendendo aos requisitos mínimos estabelecidos pelas normas, cujo IGG mínimo aceitável é de 80. Os resultados da avaliação da macroestrutura, condições da camada de base e sistema de drenagem corroboram esses valores obtidos pelo IGG.

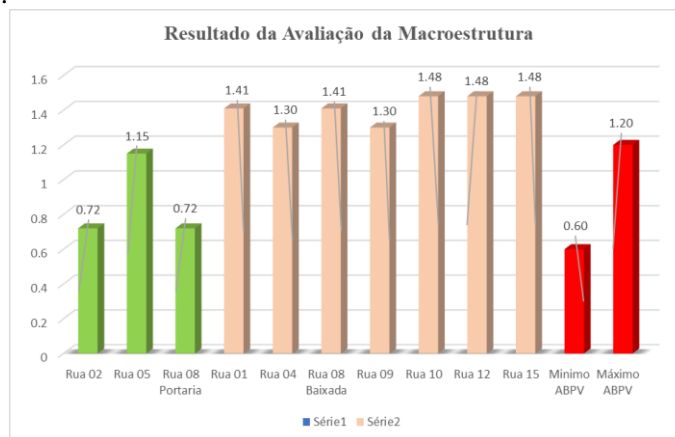
Figura 9. Resultado da avaliação da macroestrutura das ruas.

As análises revelam que as ruas 02, 05 e 08, possuem valores de altura da mancha de areia dentro do padrão estabelecido pela ABPv (0,60 a 1,20 mm), classificadas como médias. Valores abaixo de 0,6 mm indicam macroestruturas finas a fechadas, potencializando o risco de aquaplanagem em altas velocidades, embora não preocupante dadas as restrições de velocidade locais. Valores acima de 1,2 mm indicam textura muito aberta, ocasionando desgaste excessivo nos pneus. A maioria das ruas apresentou valores acima de 1,20 mm, confirmando o desgaste do pavimento, os resultados do IGG e as patologias observadas. Destaca-se a correlação entre os valores do IGG, a altura da mancha de areia e as condições deficientes ou ausentes dos dispositivos de drenagem pluvial em algumas ruas. Ruas com melhor desempenho e conformidade com as normas apresentaram instalações de bocas de lobo, embora muitas estejam subdimensionadas, e uma melhor conservação de meio-fios e captadores de água, como nas ruas 02 e 05. Notavelmente, a maioria das patologias ocorreu em ruas com problemas no sistema de drenagem pluvial, especialmente aquelas em grandes desníveis topográficos, como as ruas 08 e 09.

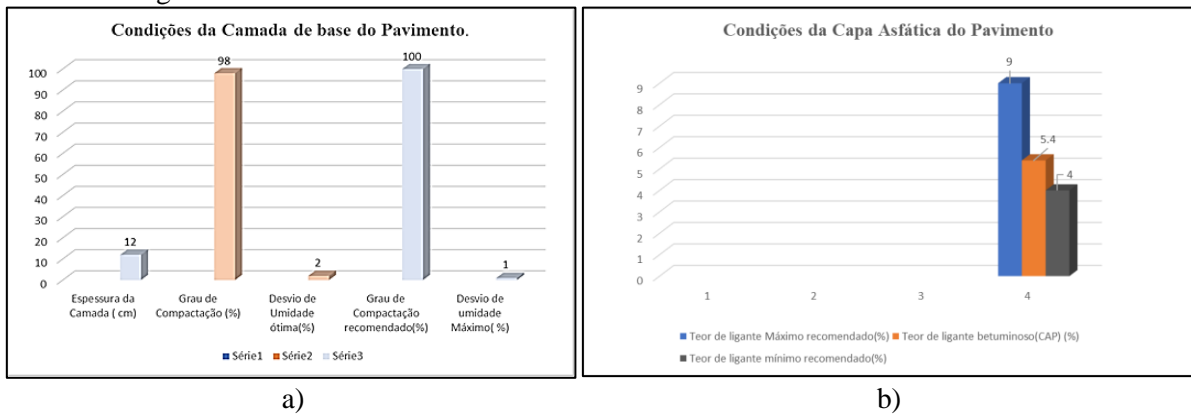
A avaliação da base do pavimento revelou um grau de compactação satisfatório, com leve desvio de umidade em relação às condições ideais, conforme norma DNIT ES 141/2022. Os ensaios de laboratório demonstraram que o revestimento betuminoso, do tipo Tratamento Superficial, era composto por agregado de rocha basáltica, com granulometria próxima aos padrões estabelecidos pela norma ES 031 do DNIT para concreto betuminoso, e o teor de ligante (CAP) dentro da faixa adequada. Os resultados dessas análises estão representados na Figura 10a e 10b.

Figura 10. Resultado a) do Grau de Compactação (GC) e do desvio de umidade ótima (Δ_w) e b) dos ensaios de laboratório realizados nos corpos de prova do revestimento betuminoso.

Em síntese, observa-se que, ao longo dos anos, a camada da base do pavimento manteve um desempenho satisfatório, apesar do impacto do tráfego e da ação dos agentes de intemperismo. No entanto, é importante ressaltar que essa situação pode se reverter caso não haja intervenções no revestimento betuminoso, cuja função primordial é proteger a base contra a infiltração de água. Já o revestimento betuminoso, apesar de manter algumas características que atendem as normas técnicas do DNIT (composição granulométrica e teor acima do mínimo de ligante betuminoso), apresenta-se em estágio de degradação, requerendo intervenções para preservar a integridade de toda a estrutura do pavimento flexível. Isso ajudará a evitar custos mais elevados no futuro para sua manutenção ou recuperação.

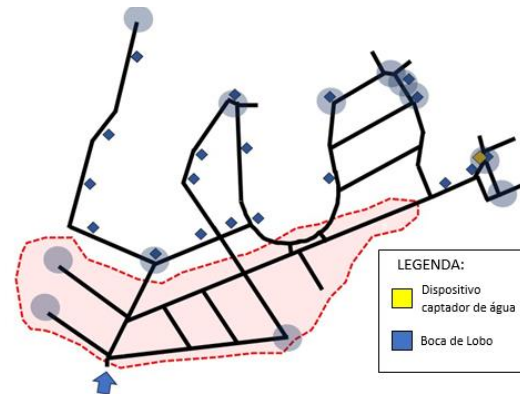
Figura 11. Mapa demonstrativo dos dispositivos dos sistemas de drenagem verificado.

Na Figura 11, os pontos em quadrados azuis indicam as bocas de lobo, enquanto os quadrados amarelos representam os dispositivos captadores de água. A linha tracejada em vermelho destaca regiões sem dispositivos de drenagem ou com quantidades mínimas. As áreas circulares em azul sinalizam pontos com potencial de alagamento pela falta de manutenção observada, enquanto as linhas pretas delineiam as ruas do condomínio. A Figura 12 ilustra os elementos dos dispositivos de drenagem levantados durante a vistoria.

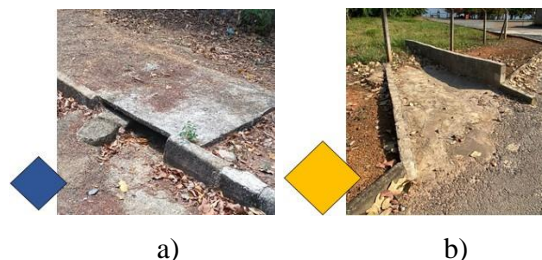
Figura 12. Elementos dos dispositivos de drenagem levantados durante a vistoria; a) bocas de lobo e b) dispositivos captadores de água.

Observou-se que a única região do condomínio onde não ocorreu acúmulo de água durante os períodos de precipitação, graças à existência e funcionamento do sistema de drenagem, foi a região nordeste (Figura 12b), próxima ao lago e a uma praça interna do condomínio. Neste local, foi instalado um dispositivo de captação de água pluvial com dimensões adequadas ao volume de precipitação local e posicionado na cota altimétrica mais baixa da área do condomínio.

Foi levantado também as dimensões das bocas de lobo, que seguiram o padrão 80x80x150cm (comprimento, largura, altura). A dimensão de 80cm de abertura desses dispositivos demonstram subdimensionamento dos mesmos. Uma solução viável seria ampliar estrategicamente essas bocas de lobo, tornando-as mais longitudinais para otimizar a captação linear da água, em vez de pontual.

Outro problema identificado foi a obstrução dos bueiros interligados às bocas de lobo por entulhos, resíduos sólidos e sedimentos, comprometendo o escoamento da água e aumentando o risco de entupimentos.

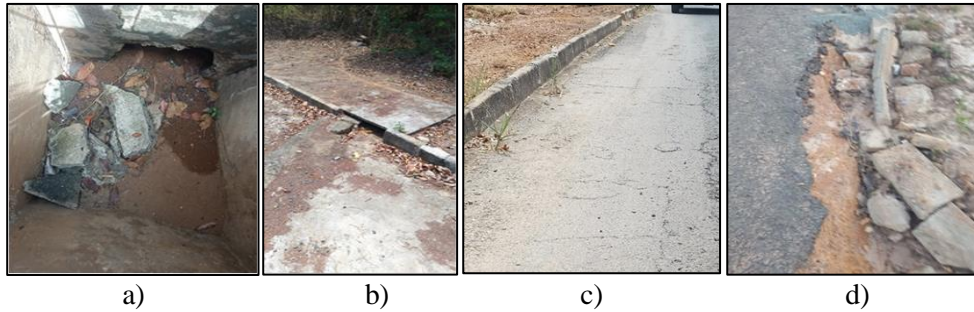
No entanto, o volume de água pluvial não captada pelos dispositivos de drenagem e que escoou pelas vias está causando danos significativos à capa asfáltica, resultando em desgaste superficial e potencializando a formação de outras patologias mais graves. Esse cenário foi observado no local e justificou a implementação de reparos pontuais utilizando concreto de cimento Portland.

A falta de captação adequada da água pluvial resulta em danos como desgaste do revestimento asfáltico, formação de trincas e poças d'água, exigindo reparos frequentes. A maioria dos dispositivos de drenagem está subdimensionada ou obstruída, dificultando o escoamento da água e aumentando o risco de entupimento (Figura 13a e b). A ausência de sarjetas ao longo das vias também agrava o problema, permitindo que a água escorra livremente sobre o pavimento. Além disso, os pontos de lançamento de água pluvial nem sempre direcionam adequadamente a água, contribuindo para processos erosivos e possíveis inundações (Figura 13c e d). Essa análise destaca a importância crítica do sistema de drenagem na preservação da estrutura do pavimento e sugere a implementação urgente de ações para mitigar os danos observados.

Figura 13. a) e b) Sistemas de drenagem sem conservação, prejudicando o bom desempenho do sistema e c) e d) Situação dos dispositivos das vias sem sistema de drenagem.

Recomenda-se revisar o sistema de drenagem, desobstruindo, limpando e ampliando os dispositivos existentes, e realizar intervenções no revestimento betuminoso para proteger a camada de base contra a infiltração de água. Essas ações são essenciais para assegurar a qualidade de vida dos moradores e a preservação da infraestrutura urbana.
