Análise Numérica De Mapeamento De Danos No Concreto Projetado - Mina Cuiabá, Sabará

Esse trabalho tem foco no estudo de caso da rampa localizada no nível 15 do corpo de minério Balancão (15 BAL RP), a qual está submetida por *squeezing* e apresenta danos com quebras significativas no concreto projetado. Dessa forma, foi estabelecida a metodologia para avaliar o nível de danos no suporte de superfície aplicado ao longo da rampa (concreto e tela), cujo resultado fora utilizado para calibração do modelo numérico realizado no programa MAP3D, parâmetro Rock Condition Factor (RCF), que relaciona a redistribuição de tensão ao redor de uma escavação circular perfeita com o UCS (Uniaxial Compressive Strength) da rocha localizada ao redor da escavação. Portanto, o trabalho permitiu prever pontos da rampa BAL planejada em profundidade, aos quais poderão ocorrer atrasos operacionais com retrabalhos e também apontar a necessidade de estudar uma possível mudança no tipo de reforço-suporte, com capacidade de absorver maior deformação.

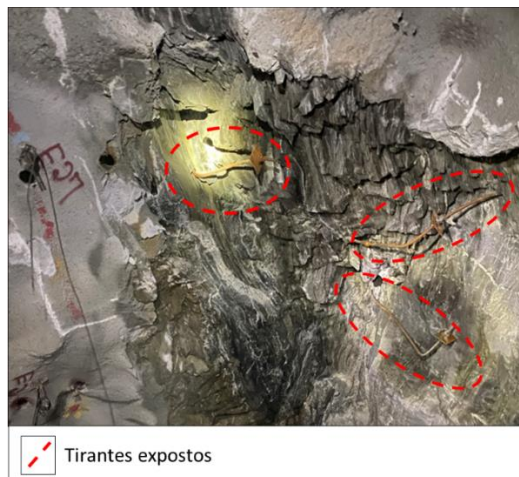
Figura 4. Exposição de tirantes resinados em zona de plastificação do concreto projetado.

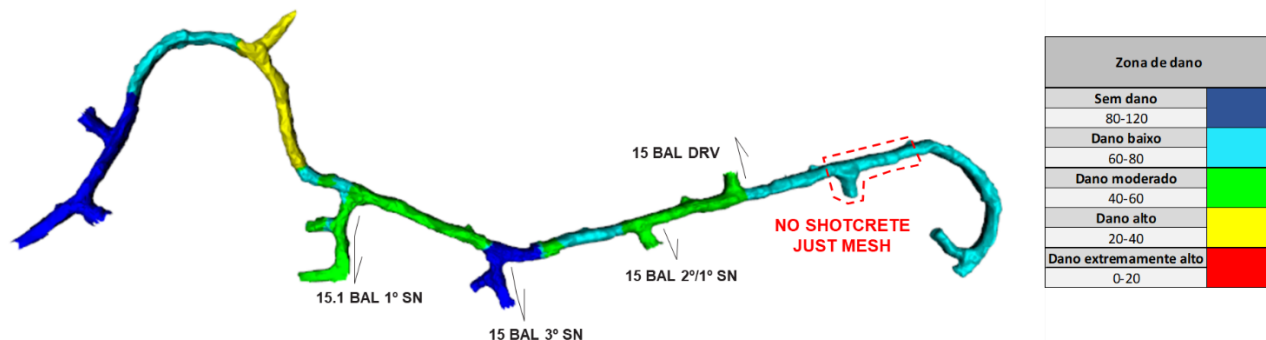
A principal diferença entre o primeiro e o segundo mapeamento ocorreu abaixo do acesso ao 15.1 BAL 1º SN, em que a maior parte da área foi avaliada como sem danos e dano baixo a moderado. É importante mencionar que a área em que apenas tela foi aplicada (sem concreto projetado) não apresentou danos relevantes ao maciço rochoso ou ao suporte de superfície. A Figura 6 ilustra a atualização do mapeamento de danos.

Figura 6. Atualização do mapeamento de danos no 15 BAL RP (Agosto/23).
