# Desafios Geotécnicos em Obras de Arte Especial no Interior de São Paulo: Investigação e Diagnóstico de Recalques Excessivos

**RESUMO:** No interior de São Paulo, os encontros de duas obras de arte especiais (OAEs) apresentaram recalques excessivos (na ordem de 10cm). Diante desses recalques, tornou-se imperativo investigar suas causas. Este artigo visa apresentar os processos de diagnóstico aplicados a esses casos específicos. Inicialmente, foi proposta uma nova campanha de sondagem de simples reconhecimento (SPT). A revisão bibliográfica abrangente da região das OAEs revelou a possível presença de solo com comportamento colapsível, uma faceta não captada pelas campanhas de investigação disponíveis. Diante desse cenário, ensaios de cisalhamento direto foram conduzidos em duas amostras indeformadas obtidas de cada OAE, nas condições inundada e não inundada. Os resultados desses ensaios evidenciaram uma considerável redução nos parâmetros de resistência do solo (entre 50 e 60% o intercepto coesivo e 5 a 10% no ângulo de atrito) quando submetido à condição inundada, comparativamente à condição não inundada. Estes casos de obra enaltecem a importância da análise geológica da região

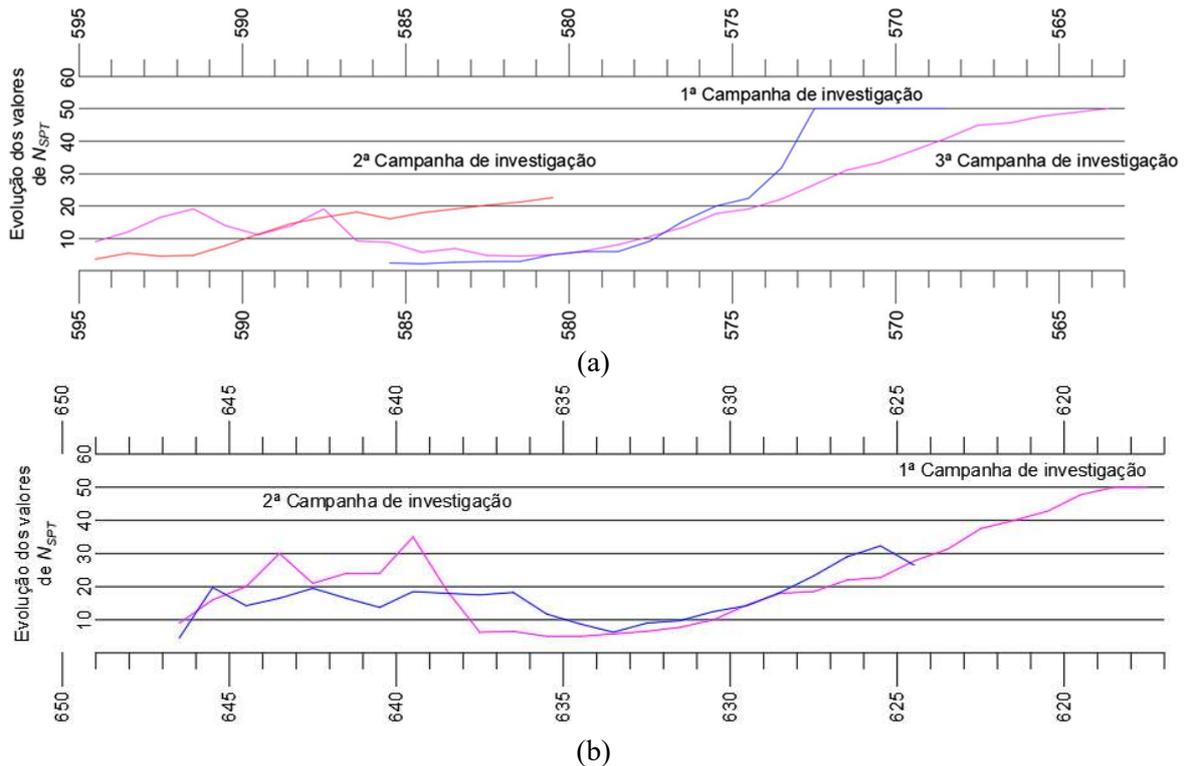
Figura 2. Variação dos valores de  $N_{SPT}$  da (a) OAE 1 e (b) OAE 2 com a profundidade.

Quanto ao perfil estratigráfico da obra, foram realizadas três campanhas de investigação: a primeira realizada entre setembro de novembro de 2015, a segunda, em agosto de 2021, e a terceira, em agosto de 2023. Segundo essas campanhas (Figura 2a), até a cota de 580 m solo composto por argila areno-siltosa com valores de resistência à penetração abaixo de 20 golpes. Abaixo da cota 580 m, o solo é argiloso com significativa presença de areia e silte, e apresenta aumento gradativo dos valores de  $N_{SPT}$  com a profundidade. Quanto ao nível d'água, o mesmo encontra-se próximo a cota 577 m.

Na região de interesse, foram realizadas duas campanhas de investigação: a primeira, entre setembro de agosto de 2021, e a segunda, em agosto de 2023. O subsolo desta OAE possui (Figura 2b), até a cota de 631,5 m, solo composto por argila silto-arenosa com valores de resistência à penetração acima de 10 golpes até a cota 638 m e abaixo de 10 golpes entre as cotas 631 m e 635 m. Abaixo da cota 630 m, o solo é predominante siltoso, ora com presença marcante de areia e outrora com argila. Em termos de valores de  $N_{SPT}$ , este apresenta um aumento com a profundidade, atingindo valores superiores a 50 golpes abaixo da cota 620 m. Quanto ao nível d'água, o mesmo encontra-se próximo a cota 630,5 m.

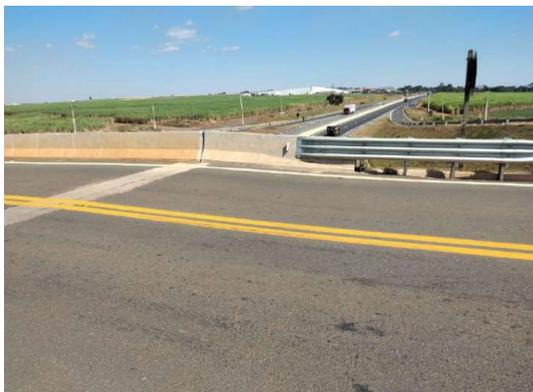
Em virtude destes deslocamentos, análises de estabilidade dos aterros dos encontros foram realizadas para cada OAE. Simultaneamente, novas análises das leituras das instrumentações revelaram que os recalques desenvolvidos em maio de 2021 ocorreram de forma abrupta e a estrutura encontrava-se estabilizada, sem movimentações progressivas que pudessem indicar ruptura da mesma (estabilização dos deslocamentos na Figura 4). Outrossim, a análise de estabilidade de talude realizada revelou condição adequada de estabilidade, estando em concordância com as inspeções de campo realizadas (corpo do aterro sem evidências de instabilidade). Em complemento, a estrutura da OAE não apresentava indício de danos estruturais.

Figura 3. Patologias decorrentes dos recalques ocorridos no aterro dos encontros da (a) OAE 1 e (b) OAE 2.

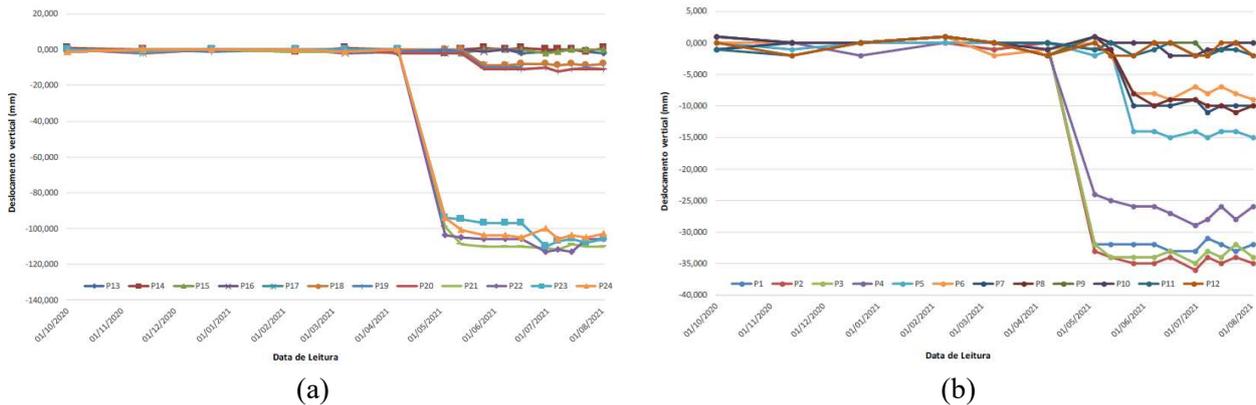
Figura 4. Patologias decorrentes dos recalques ocorridos no aterro dos encontros da OAE 1 e OAE 2.

Ambas OAEs foram construídas no início de 2018 e tiveram monitoramento de recalques iniciado em outubro de 2020. Doze pontos em cada laje de aproximação (48 pontos no total, 24 para cada caso de obra; Figura 1) foram instrumentados. A partir de maio de 2021, as instrumentações revelaram recalques significativos sob a viga travessa dos encontros de ambas OAEs. Ademais, as lajes de aproximação, que conectam a estrutura da OAE com o aterro dos encontros, acompanharam os recalques (Figura 3). Deste modo, optou-se por intensificar as leituras das instrumentações para melhor acompanhamento da OAE. A Figura 4 apresenta a evolução dos recalques dos encontros de cada OAE.

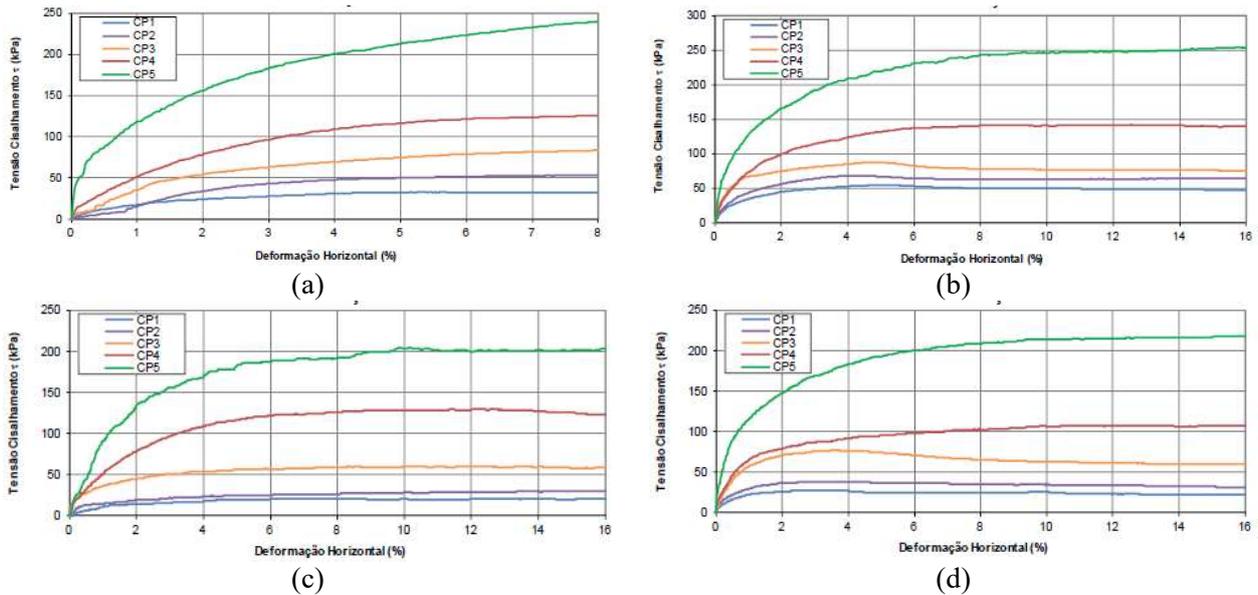
Figura 5. Resultados dos ensaios de cisalhamento direto realizadas em amostras não inundadas (a e b) e inundadas (c e d) da OAE 1.

Nos ensaios de cisalhamento direto, obtêm-se curvas que relacionam a deformação horizontal, em %, e a tensão cisalhante aplicada, em kPa. Os resultados dos ensaios realizados nas amostras obtidas da OAE 1 (Figura 5) mostram-se bastante semelhantes. Nota-se que a redução da resistência ao cisalhamento é superior a 35% para tensões normais aplicadas abaixo de 100 kPa. Já no caso das tensões normais superiores a 100 kPa, as reduções ficaram entre 10 e 25%.

Esta análise revela que o solo investigado, quando em condição de inundação, ou seja, após incremento do teor de umidade, apresenta uma significativa redução das tensões de cisalhamento. Tendo em vista que a resistência do solo é função das tensões cisalhantes que o mesmo consegue suportar, nota-se que o solo perde

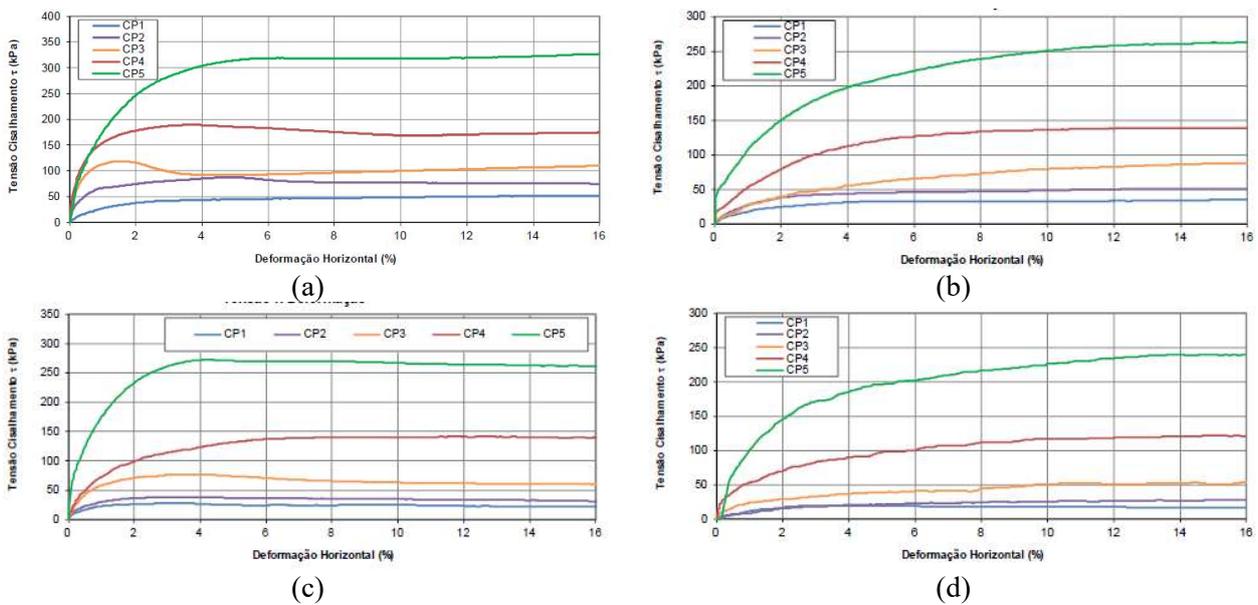
Figura 6. Resultados dos ensaios de cisalhamento direto realizadas em amostras não inundadas (a e b) e inundadas (c e d) da OAE 2.

No caso dos resultados dos ensaios de cisalhamento direto realizados nas amostras indeformadas da OAE 2, as duas amostras apresentaram resultados diferentes. Para os corpos de prova ensaiados do primeiro bloco indeformado (Figura 6a e 6c) nota-se que a redução da resistência ao cisalhamento é superior a 35% para tensões normais aplicadas abaixo de 100 kPa. No caso da tensão normal de 400 kPa, a redução foi próxima de 22,5%. O ensaio realizado sob tensão normal de 200 kPa apresentou resultado distinto dos demais, com iguais valores de resistência ao cisalhamento (130kPa) independente da condição de inundação.

Os corpos de prova ensaiados do segundo bloco indeformado (Figura 6b e 6d) também indicaram redução da tensão cisalhante na ruptura quando em condição inundada. Para tensões normais inferiores a 50 kPa, as reduções na tensão cisalhante na ruptura foram superiores a 40%, enquanto esta redução se manteve entre 10% e 25% para as amostras ensaiadas com mais de 100 kPa de tensão normal.

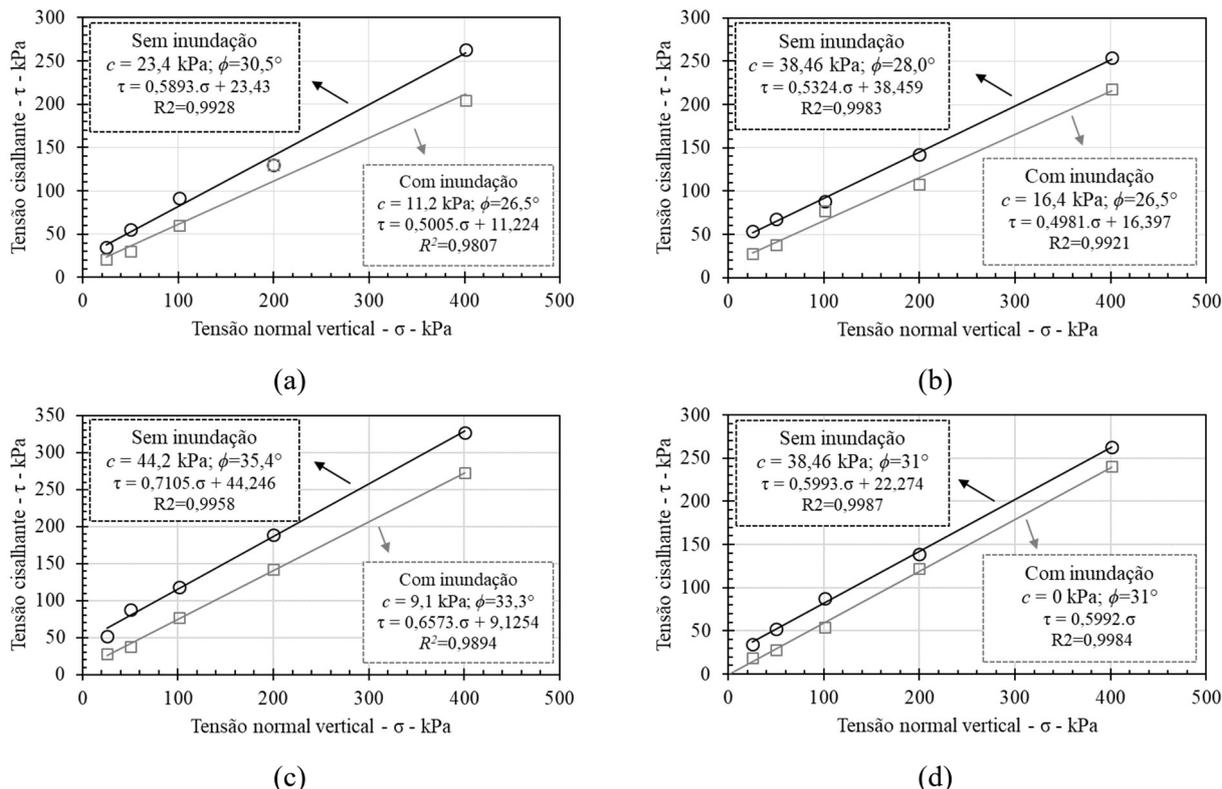
Figura 7. Envoltória de ruptura a partir dos ensaios de cisalhamento direto realizados nos blocos indeformados: 1A (a) e 1B (b) obtidas da OAE 1; e 2A (c) e 2B (d) obtidas da OAE 2.

Com base nesta hipótese, a Figura 7 apresenta a envoltória de ruptura obtida a partir dos ensaios de cisalhamento direto realizados em condição não inundada e inundada, nos blocos indeformados da OAE 1. A primeira vista, é notório que as envoltórias de ruptura do solo na condição inundada (representada pela reta em coloração cinza na Figura 7) encontra-se abaixo da envoltória de ruptura do solo na condição não inundada (representada pela reta em cor preta na Figura 7). Ao se comparar as envoltórias de resistência, fica mais evidente a influência da inundação na resistência do solo. Quanto ao intercepto coesivo, o mesmo apresenta uma redução de 52% e 57% nos blocos indeformados 1A (Figura 7a) e 1B (Figura 7b), respectivamente. Em termos do ângulo de atrito, a redução é inferior, entre 5 e 10%.

Resultados semelhantes podem ser observado nas envoltórias obtidas a partir das amostras indeformadas da OAE 2. A comparação das envoltórias de ruptura nos estados não inundado e inundado revelam significativa redução do intercepto coesivo (entre 50% e 100% nos blocos indeformados 2A (Figura 8c) e 2B (Figura 8d), respectivamente), e redução superior do ângulo de atrito (7% a 13%) comparada a redução sofrida por este mesmo parâmetro no caso da OAE 1 (entre 5 e 10%).

Portanto, com valores de intercepto coesivo e ângulo de atrito inferiores aos obtidos sob condição não inundada, constata-se que o solo presente na fundação da OAE sofre significativa perda de resistência quando em contato com água, ou seja, quando se eleva seu teor de umidade. Deste modo, constata-se que o solo em questão apresenta uma tendência de colapso, que é característico dos solos oriundos da formação geológica da região.

Com base nos resultados obtidos da campanha de investigação, análise geológica geotécnica e ensaios de cisalhamento direto realizados, tornou-se possível diagnosticar a causa dos recalques excessivos com maior acertividade. Verifica-se que os recalques evidenciados nos tabuleiros de aproximação da OAE decorrem de dois fatores: i) o espesso aterro (>7m) construído para acesso a OAE está assentado em solo compressível, ou seja, que tende a recalcar ao longo do tempo; e ii) este mesmo solo, além do problema de compressibilidade, possui comportamento colapsível oriundo da formação geológica que lhe deu origem.
