## Adequação estrutural da barragem de geração da PCH Francisco Gros

**RESUMO:** A Pequena Central Hidrelétrica Francisco Gros, localizada no rio Itapemirim, município de Alegre, Espírito Santo, é composta por dois barramentos que operam a fio d'água: um de derivação e outro de geração. A barragem de geração, objeto deste trabalho, é constituída por um vertedouro de soleira livre assentado no leito do rio até a ombreira direita e por uma barragem de concreto na margem esquerda. Sua fundação é composta por gnaisses de composição granítica, são e resistentes com ocorrência de juntas de alívio sub-horizontais persistentes próxima a superfície do topo rochoso. A passagem de cheias excepcionais, em janeiro de 2020, provocou a movimentação e arrancamento de blocos de rocha na bacia de dissipação, alterando a condição geométrica da fundação. Ainda, a Revisão Periódica de Segurança identificou que a estrutura não atendia aos critérios de estabilidade e borda livre para a cheia decamilenar. Desse modo, foi implantada solução de engenharia para atender os seguintes objetivos: recuperação e proteção da bacia de dissipação, reforço estrutural para estabilização, monitoramento complementar e g

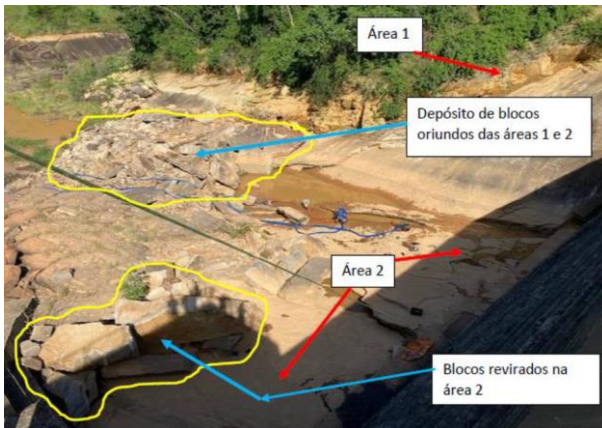
A operação do vertedouro em períodos de cheia, favorece a desarticulação dos blocos rochosos devido aos impactos gerados na bacia de dissipação causados pela alta velocidade da água vertida. A passagem da cheia excepcional na região do barramento em janeiro de 2020, provocou a erosões e deslocamento de blocos de rocha na bacia de dissipação, com escorregamento da rocha alterada e do solo de cobertura da ombreira direita, transportados a jusante, em função dos quase 2,5m de vertimento sobre a soleira livre, alterando a condição geométrica da fundação. O escorregamento se deu ao longo dos planos de foliação metamórfica do gnaisse, orientados de maneira desfavorável em relação à inclinação da encosta.

Figura 2. Aspecto da área a jusante com blocos removidos.

Embora não tenham sido identificadas fraturas na rocha que gerassem perdas na base da fundação da barragem, conclui-se que o processo erosivo poderia ser agravado pela continuidade das cheias, e, portanto, foi implantada base de proteção, conforme detalhado no item 3 deste artigo.

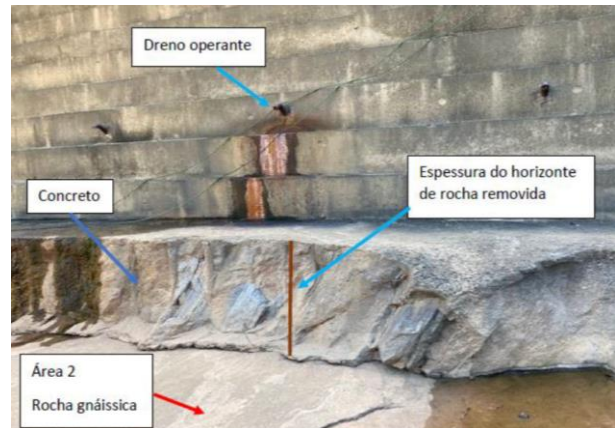
Figura 3. Detalhe para horizonte de espessura de rocha removida no pé da barragem.

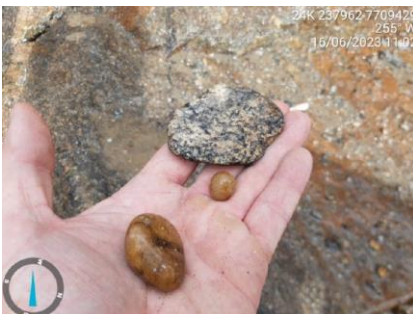
No limite entre a direita hidráulica e a ombreira, na interseção entre duas fraturas de direção de mergulho convergente, foi identificada a presença de seixos rochosos indicados na Figura 4, que foram retirados até atingir a rocha sã. A protuberância rochosa remanescente do pós-cheia, observada na Figura 5 no leito do rio, retrata a alta coerência do maciço, o qual foi preservado após tentativa de desmonte para limpeza de fundação. Foi identificada presença de água na porção da direita hidráulica e central, oriunda de microfissuras na estrutura do vertedouro. Na esquerda hidráulica não foram identificados pontos de infiltração nem grandes alterações, conforme Figura 6.

Figura 4. Presença de seixos rochosos.

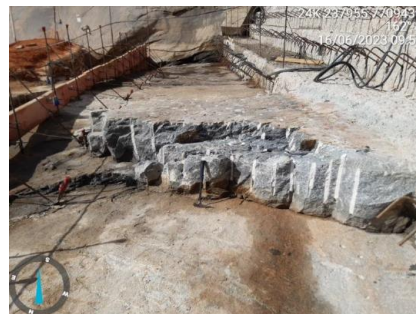
Figura 5. Protuberância rochosa remanescente.

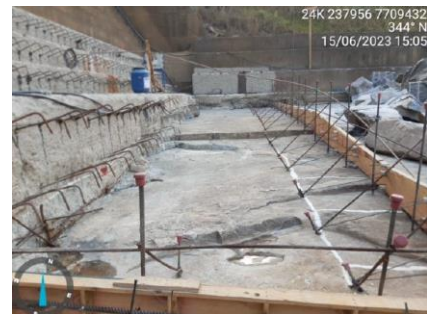
Figura 6. Esquerda hidráulica sem grandes alterações.

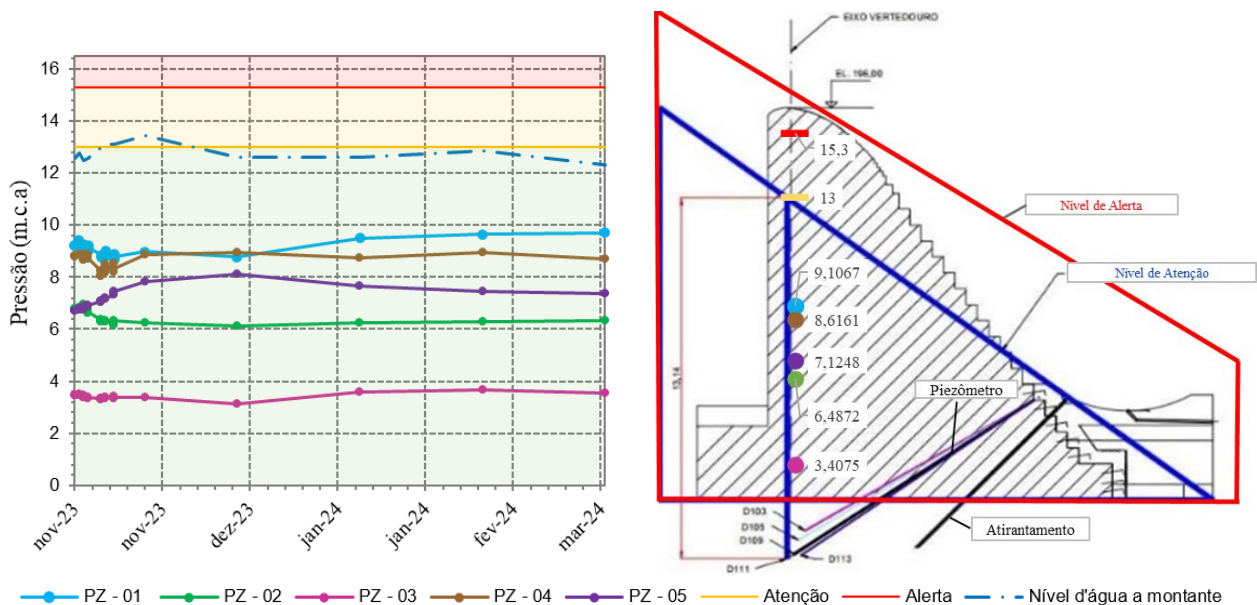
Figura 16. Valores de controle para os piezômetros elétricos

Os piezômetros foram lidos com frequência diária durante os primeiros dias após a instalação, com frequência gradualmente reduzida até a leitura mensal. Os resultados obtidos estão apresentados na figura 16 e representam valores abaixo do limite de atenção, este definido com base no diagrama de subpressão para o Caso de Carretamento Normal da estrutura (CCN). O nível do reservatório permaneceu abaixo do nível máximo normal (196,00m) no período analisado, conforme apresentado no gráfico da figura 16.

Os piezômetros PZ-01 e PZ-04 foram instalados em drenos com histórico operante de alívio de subpressão (D103 e D111, respectivamente), o que corrobora com os maiores resultados de subpressão obtidos.

O fato dos piezômetros PZ-02, PZ-03 e PZ-05 apresentarem subpressões menores e dos demais drenos não entrarem em operação indica que, caso haja alguma junta no trecho rochoso perfurado, essa se apresenta fechada, ainda, a carga piezométrica predominante na junta é inferior ao diagrama de subpressão levando em conta os drenos.
