DOI: 10.47094/COBRAMSEG2024/10

Análise de Estabilidade da Barragem do Lago Norte em Palmas – TO

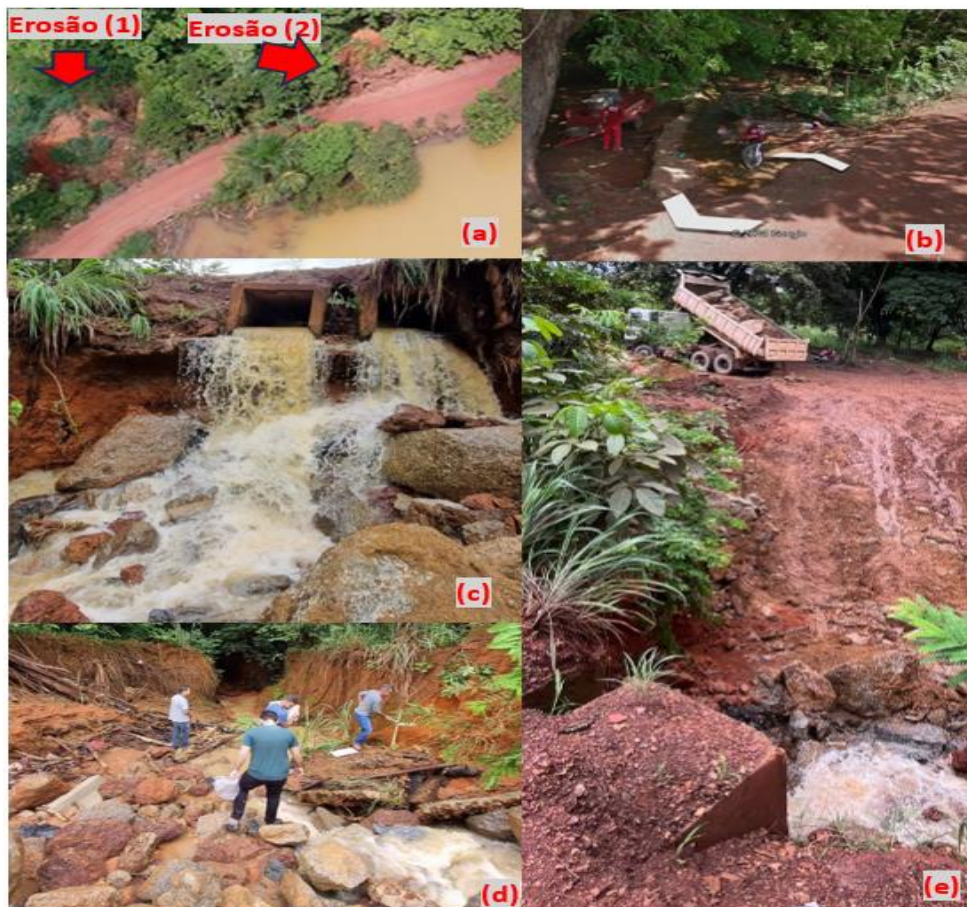
Com a informação prévia de erosão no talude da barragem, foram realizadas visitas para confirmar os danos existentes. Além de erosões pontuais, duas grandes árvores (uma próxima do extravasor), caíram e causaram rupturas do corpo do talude de jusante, deixando praticamente sem inclinação. Manchas excessivas de umidade e de óxidos de ferro nos taludes da jusante indicam fluxo de percolado. Outras árvores grandes nos taludes e marcas de inundação, indicam galgamento recente.

A Figura 2.1 apresenta, os pontos de erosão 1 e 2 (a), o registro da árvore antes da erosão (b) no ponto 1 frente ao extravasor (c), lançamento de blocos de rocha para conter a erosão (d) e retirada de amostras para análise no ponto 1 (e).

Figura 2.1. Pontos de erosão 1 e 2 (a), registro da árvore antes da erosão (b) no ponto 1 frente ao extravasor (c), lançamento de blocos de rocha para conter a erosão (d) e retirada de amostras para análise próxima erosão no ponto 1 (e).

Foi averiguado a inexistência de sistemas de monitoramento como: piezômetros, sistema de drenagem, filtros, marcos topográficos etc. As dimensões do barramento foram medidas e a profundidade e nível do reservatório, determinados com batimetria. Os sinais de recentes transbordamentos foram confirmados por entrevistas aos moradores próximos, que relataram inclusive reincidências. Na tentativa de evitar a ruptura e possíveis consequências, o proprietário lançou blocos de rochas na erosão frente ao extravasor.
