Análise de Incompatibilidade Entre Estudo Geotécnico Preliminar e Condição *In Situ* na Fundação da Barragem de Concreto CCR Germinal

RESUMO: Este trabalho visa apresentar um estudo de caso acerca da barragem Germinal, situada no município de Palmácia, no Estado do Ceará, que foi construída com Concreto Compactado a Rolo (CCR), com capacidade de acumulação de aproximados 2 hm³ e 28,5 m de altura. Esta obra acabou por se tornar um exemplo de projeto que não previu com exatidão as condições do subsolo rochoso. No caso da obra em questão, constatou-se durante a execução a presença de blocos de rochas soltos (tálus) e de fraturamentos sistemáticos não previstos pelas sondagens iniciais. O intenso fraturamento e alteração das rochas inseridas na zona de falha localizada no leito natural do rio foram pontualmente prejudiciais para a definição da profundidade da fundação neste local. Tal condição tornou necessária um acréscimo substancial do volume de concreto de regularização, além de ensaios de perda d'água e injeções de cimento, em relação ao inicialmente previsto no projeto executivo. Por consequência, foi elaborado um aditivo, após a execução dos serviços de limpeza do terreno e de

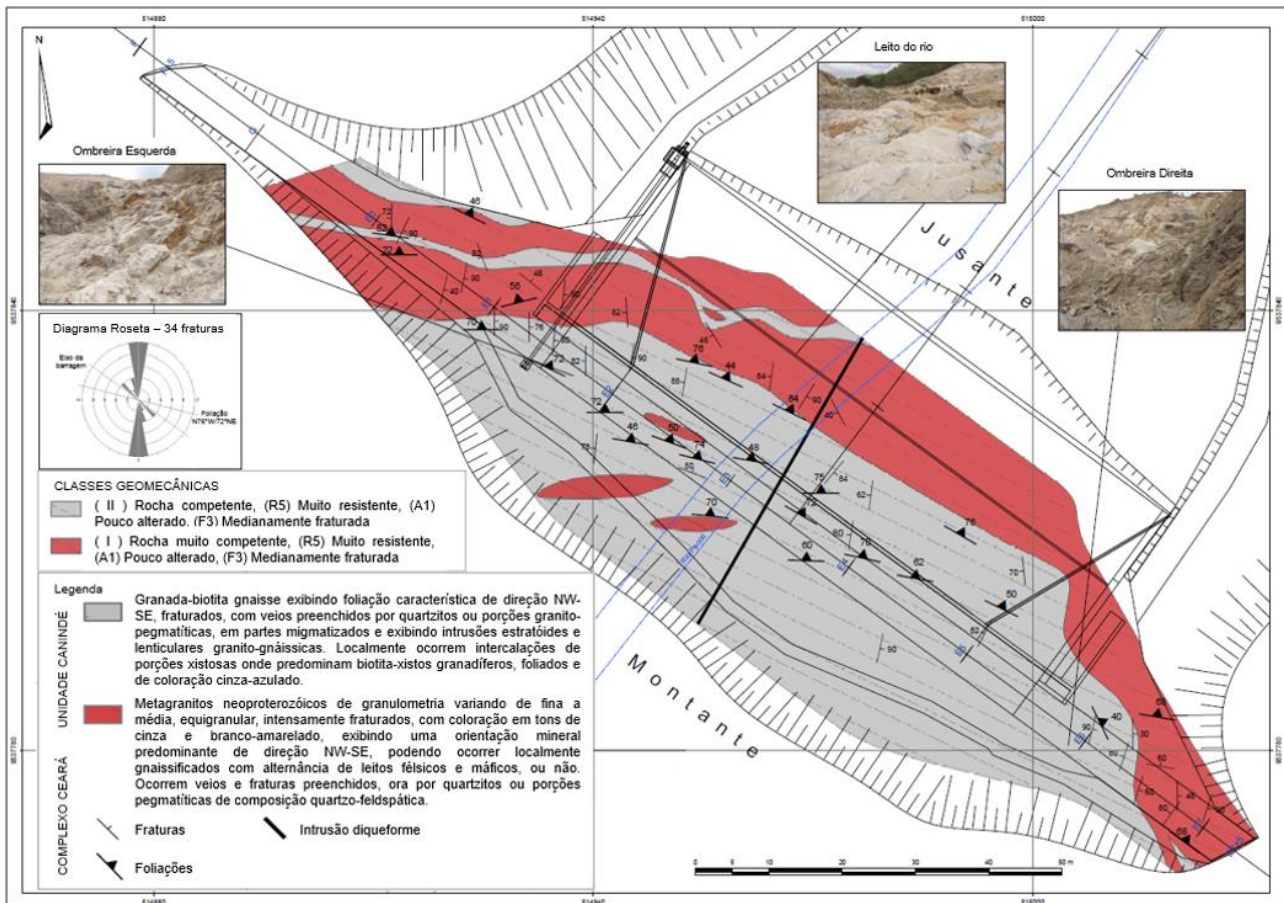
Figura 2. Mapa geológico do eixo de barramento

No tocante às características geomecânicas da fundação, foram descritas através de amostra de mão, com auxílio de canivete e martelo geológico, de acordo com os procedimentos de classificação de Bieniawski (1974) e Barton (1989). Na área, foram mapeados quatro universos litológicos distintos, de acordo com as rochas observadas, com as seguintes características geomecânicas, conforme mostra a Tabela 2. Enquanto que o mapa geológico pode ser conferido na região do eixo de barramento pode ser observado a partir da Figura 2.

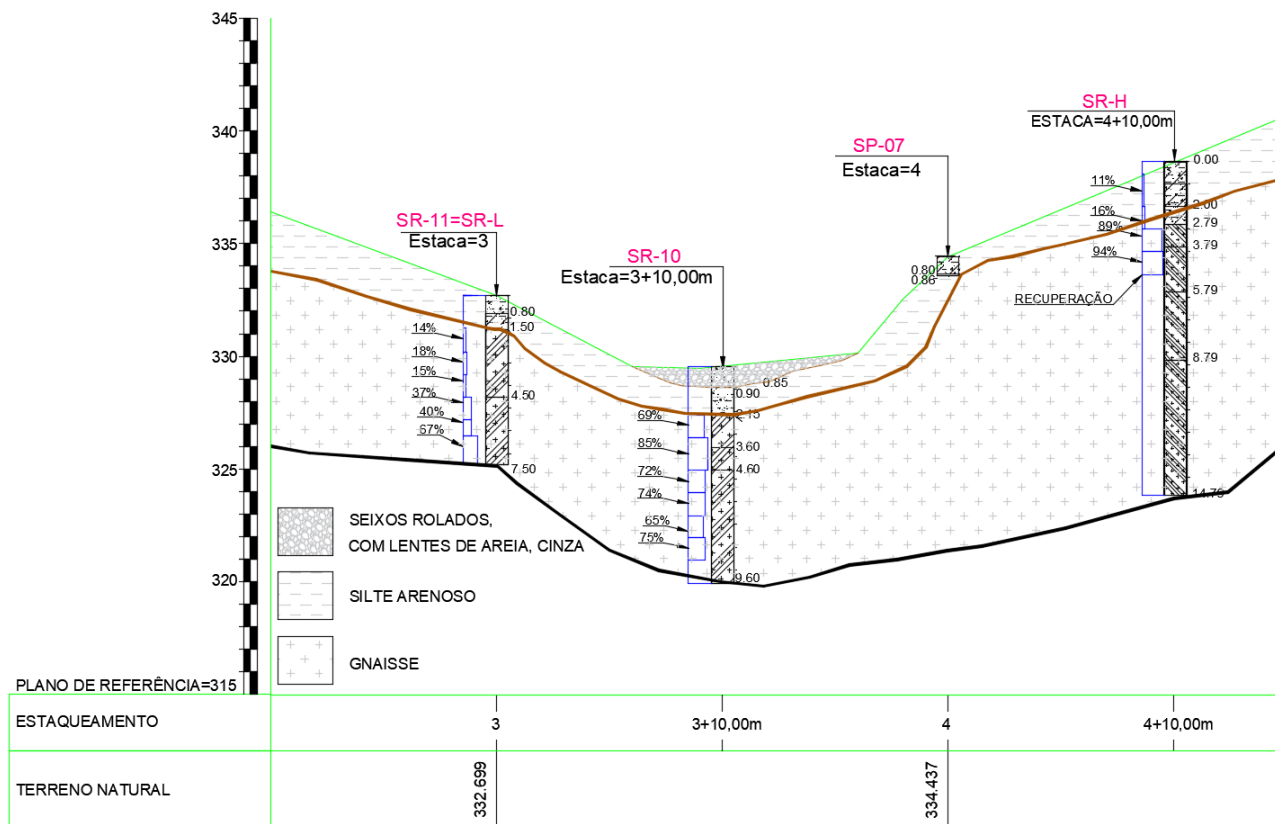
Figura 3. Recorte do perfil geológico/geotécnico entre as Estacas E2+10,00 e E4+15,00 no eixo da barragem

Em projeto inicial, foram realizadas ao longo do eixo do barramento 14 sondagens, sendo 13 rotativas e 1 SPT, sendo aproximadamente 1 a cada 20 metros, com complementares a cada 10 metros em locais de interesse. O resultados demonstraram a presença de seixo arenoso, no leito do rio, assim como camadas de profundidades variadas de silte argiloso, com posterior presença da rocha de fundação, segundo mapa geológico apresentado. A Figura 3 apresenta o perfil geológico-geotécnico no local do fraturamento observado, entre as estacas E3+7,00 e E3+15,00.

Esse perfil informa que há locais com bastante fraturamento, observados pelos dados de RQD conforme profundidade da sondagem. No entanto, no local onde foi executada a sondagem SR-10 foram observados, inicialmente, menores graus de fraturamento quando comparado aos demais resultados adjacentes. Durante os serviços de tratamento da fundação foi constatada a discrepância entre o projeto e a condição em campo.

Nesse ponto em questão, distingue-se uma intrusão de rocha vulcânica, perpendicular às estruturas preferenciais, extremamente fraturada, exibindo faixas brechóides em variados graus de alterações, e ainda micro veios, centimétricos, preenchidos por material de composição carbonática.

Em verdade, o intenso fraturamento e alteração das rochas inseridas na zona de falha localizada no leito natural do rio foram pontualmente prejudiciais para a definição da profundidade da fundação neste local. Devido ao fato de não ter sido prevista tal falha geológica no projeto executivo da barragem, acerca de sua fundação, apresentou características destoantes em relação ao problema *in loco*.

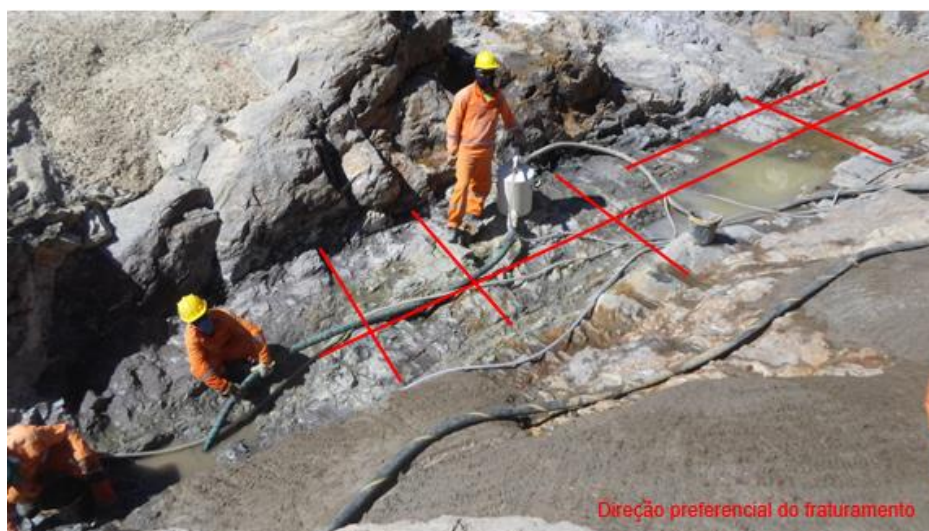
Figura 3. Direções preferenciais de fraturamento da rocha de fundação (SOHIDRA, 2016).

Vale ressaltar que também se constatou que além do grau de faturamento, a rocha também estava em avançado processo de argilitização. Dessa forma, foram removidas grandes quantidades de material argiloso presente no local do fraturamento, devido às condições da rocha intrusiva à montante, gerando uma cava de aproximadamente 2,5 metros de profundidade.

Em seguida, foram executados os serviços de limpeza e bombeamento da cava, confirmando que o relevo se encontrava com característica bastante irregular. A Figura 3 expõe o serviço de limpeza da rocha, com apresentação das direções preferenciais de fraturamento, enquanto que a Figura 4 apresenta uma foto da situação da rocha e do serviço de bombeamento e limpeza da cava.

Inicialmente, os primeiros serviços corretivos foram de análise do fraturamento observado, por meio de testes e ensaios, tais como os ensaios de perda d'água Lugeon. Após detectar a condição de fraturamento do local, foram realizadas escavação e remoção do material inadequado para assentamento da fundação da barragem, destacando-se que a mesma foi executada até níveis onde a rocha remanescente apresentasse condições geomecânicas aceitáveis.
