DOI: 10.47094/COBRAMSEG2024/24

Anomalias, incidentes e acidentes em barragens de terra: Estudo de caso da barragem do Bezerro em José de Freitas-PI

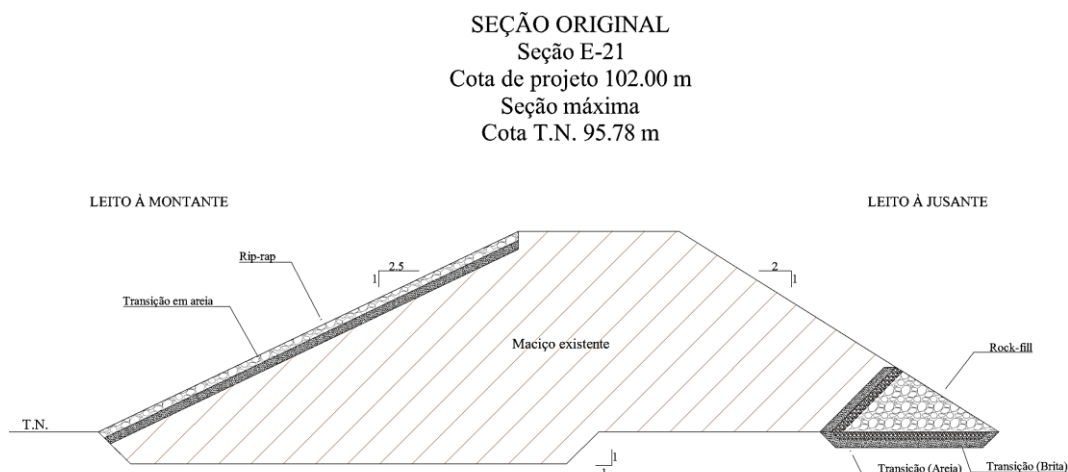
Originalmente, seus taludes de montante e jusante apresentavam, respectivamente, inclinação de 1:2,5 (V:H) e de 1:2 (V:H). Na Figura 1 é possível observar a seção transversal da barragem antes do incidente ocorrido em 2018. Originalmente, o seu sistema de drenagem não possuía filtro vertical ou inclinado, nem tapete drenante horizontal, somente um enrocamento de pé (rock-fill) no talude de jusante. Como proteção superficial a montante, possuía um rip-rap, contra ação das ondas formadas no reservatório, bem como um revestimento em solo laterítico, com meio fio e saída d'água a cada 20 m, como proteção da crista da barragem.

Figura 1. Seção transversal da barragem do Bezerro, antes do incidente.

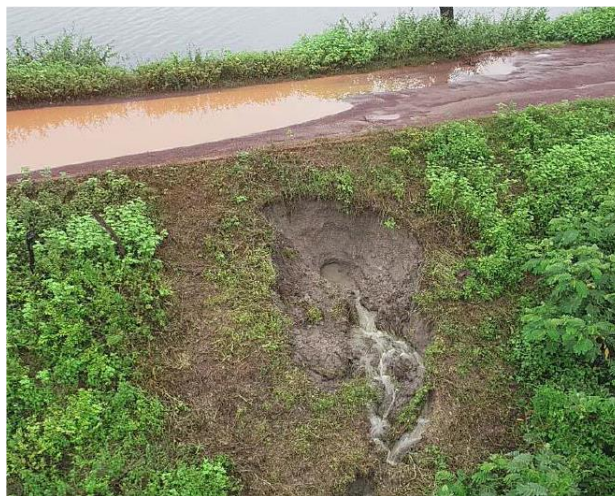
A evolução da surgência se deu com fluxo constante de água barrenta e rupturas localizadas sucessivas, revelando o elevado gradiente hidráulico naquele ponto, bem como fraturamento hidráulico provocando a erosão. Todas essas características, observadas na Figura 2, permitem confirmar que o fenômeno ocorrido na barragem do Bezerro tratou-se de uma erosão tubular regressiva, ou seja, um entubamento. Os mecanismos atuantes nesse incidente são a percolação e a erosão.

Figura 2. Surgência indicando erosão tubular regressiva, talude de jusante.

Tão logo confirmada a situação de alerta, foram definidas as ações emergenciais para conter o fluxo d'água pela surgência e evitar o rompimento da barragem. Posteriormente, foram projetadas e realizadas as ações corretivas necessárias para reabilitação e retorno a condição normal de operação da barragem do Bezerro.

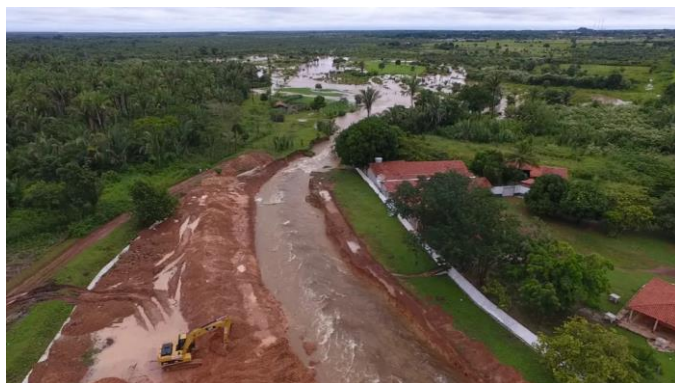
(a)

Figura 3-a. Abertura do canal para reduzir o nível do reservatório; Figura 3-b. Estabilização do talude de jusante na região da surgência.

No caso da barragem do Bezerro, o empreendedor procedeu com as medidas indicadas na Tabela 4, destacadas nas Figuras 3-a e 3-b, e avaliadas segundo seus resultados. Tais medidas tiveram como consequência o aumento do nível no leito à jusante, o deslocamento da população ribeirinha, por meio de ação integrada com a Defesa Civil, e o controle do processo erosivo no talude da barragem.

Ações emergenciais	Resultado	Observação
Abertura do registro da tomada d'água	Ineficaz	Falta de manutenção do equipamento
Rebaixamento do canal de aproximação da soleira do vertedouro	Eficaz	Mobilização de equipamentos e direcionamento do fluxo
Estabilização do talude na região da cavidade formada	Eficaz	Com manta bidim, tubo drenante e sacos de terra

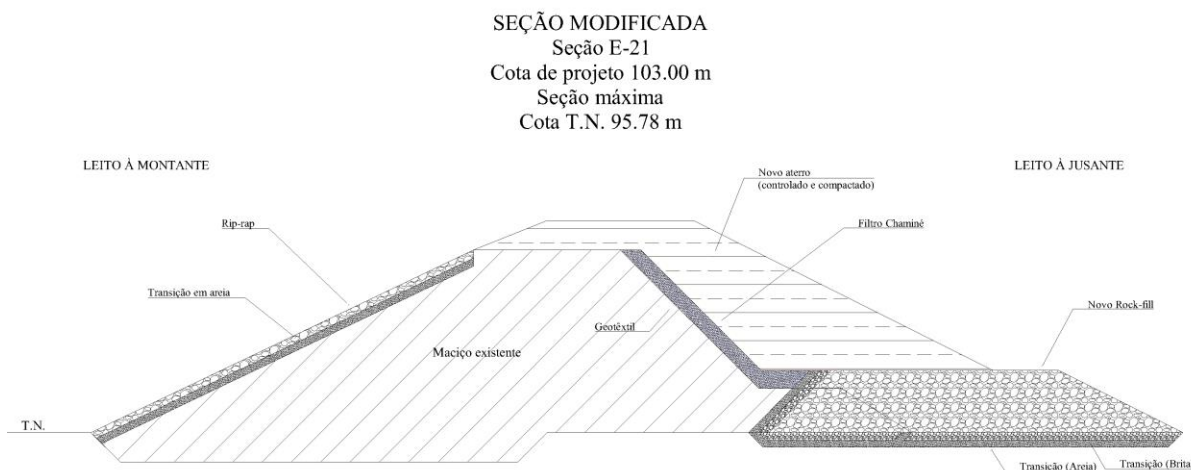
Uma vez controlada a progressão da anomalia grave, coube ao empreendedor retro analisar o projeto original e avaliar a possibilidade da continuidade do processo de erosão associado ao mecanismo da percolação em outros pontos da barragem. Por conseguinte, concluiu-se que o sistema de drenagem interno, composto unicamente pelo rock-fill, já não era suficiente para condução segura do fluxo d'água pelo corpo da barragem. Embora, tenha sido eficaz ao logo dos 25 anos de operação, os furtos do material de enrocamento do rock-fill potencializaram o incidente, sendo esse mais um indício da falta de manutenção dos elementos da estrutura.

Figura 4. Seção transversal da barragem do Bezerro, após o incidente.

Dessa forma, as medidas adotadas pelo empreendedor da barragem do Bezerro concentraram-se em implantar um sistema de drenagem interno eficiente e recuperar elementos comprometidos, conforme disposto na Tabela 5:

Ações corretivas	Resultado	Observação
Dimensionamento de filtro de areia do tipo chaminé	Eficaz	Conforme os critérios de filtragem em barragens
Projeto de poços de alívio à jusante	Eficaz	Para auxiliar o escoamento do fluxo drenado pelo rock-fill
Recomposição e ampliação do Rock-fill	Eficaz	Para controlar o gradiente de saída no pé do talude de jusante
Recomposição do Rip-rap	Eficaz	Para proteção do talude de montante
Alteamento da cota da crista	Eficaz	Para atender ao valor da folga mínima
Preenchimento dos canais e vazios no aterro remanescente	Eficaz	Com injeção de calda rigidificável

A implementação de tais ações alterou a seção transversal da barragem que atualmente é representada pela Figura 4:
