Critérios de Avaliações Técnicas em Vertedouros Constituídos por Elementos de Concreto

RESUMO: Este artigo apresenta a aplicação de um critério para a inspeção visual de vertedouros, estruturas de concreto compostas por canal vertente e muros laterais. As manifestações patológicas, resultantes da ação do tempo, desgaste pela água, abrasão, cavitação e reações álcali-agregado, são as principais patologias encontradas nestas estruturas. analisadas. O manual de segurança e inspeção de barragens do Ministério da Integração Nacional - MIN (2002) é utilizado como referência para a inspeção, indicando a necessidade de vistorias nas superfícies para detectar deterioração, erosão e/ou cavitação. Além das observações visuais, a inspeção considera a resistência estrutural por esclerômetro, verificação da carbonatação relacionada à infiltração de água nas fissuras e a avaliação da biodeteriorização do concreto. Anteriormente a inspeção propriamente dita um sobrevoo com veículo aéreo não tripulado (VANT) é realizado, segmentando a estrutura e identificando as regiões mais críticas visualmente. O artigo apresente a metodologia prática para inspeções em vertedouros de concreto armado, abrangendo

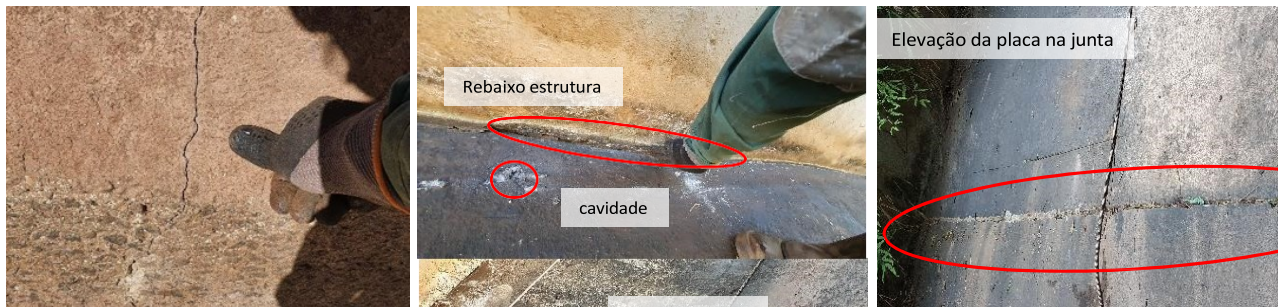
- presença de fissuras, trincas ou rachaduras, estas formações podem ser indícios de tensões, movimentos do terreno (geotécnicos) que podem afetar a integridade da estrutura, e demandar uma avaliação cuidadosa para garantir a estabilidade ao longo do tempo (Figura 1);
- deslocamento do terreno (rupturas), esta observação demanda atenção, podendo comprometer a estabilidade da estrutura, requerendo avaliações detalhadas e medidas corretivas para garantir a segurança e durabilidade de estrutura (Figura 1);
- estabilidade dos taludes adjacentes a estrutura, saturação do maciço, essencial para assegurar a integridade estrutural, prevenir desastres e promover a sustentabilidade a longo prazo das instalações hidráulicas (Figura 2);

Figura 1. Verificada trinca (esquerda), rebaixamento da estrutura (central) e elevação do painel na junta de dilatação (direita).

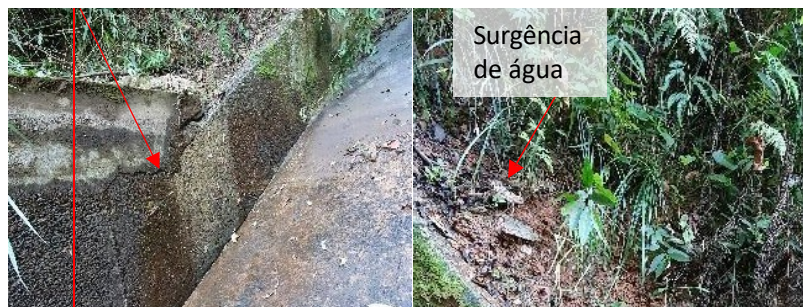
Figura 2. Observado surgência d'água representando saturação do maciço nas paredes laterais da rampa do vertedouro.

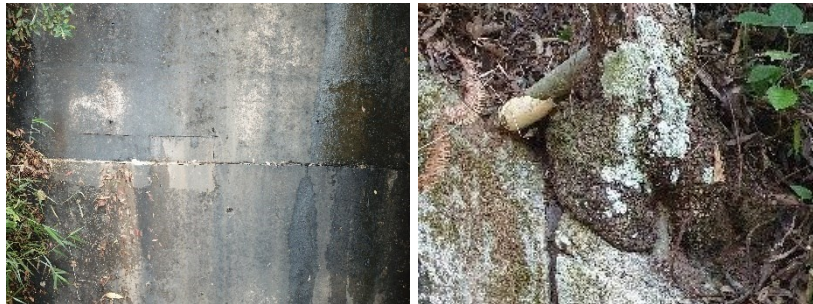
- Juntas de dilatação danificadas e/ou inexistentes, comprometem a capacidade da estrutura em absorver movimentos térmicos e de expansão, representando potenciais riscos para a integridade do elemento; (Figura 3);

- Presença de vegetação (Figura 3);
- Eventos sísmicos, representam eventos de movimentação intensa do maciço, gerando forças dinâmicas significativas que podem afetar a integridade da estrutura;

Figura 3. Junta de dilatação danificada (esquerda), e observada presença de vegetação em crescimento.

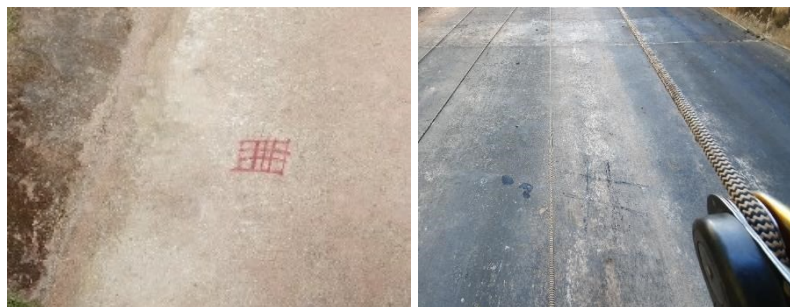
- Qualidade da estrutura (concreto), a partir de ensaios com o uso de esclerômetro, permite a identificação precoce de potenciais áreas de desgaste e deterioração, evidenciada por zonas de menor resistência (Figura 4);

Figura 4. Execução do teste esclerométrico nas estruturas do vertedouro.

Para a avaliação quanto a resistência da estrutura fora utilizadas informações obtidas por acesso por corda e ensaios na estrutura. A estrutura do vertedouro foi inspecionada quanto à qualidade do concreto visual. Ensaios esclerométricos indicaram uma resistência à compressão superior a 35. O canal de aproximação também foi inspecionado e testado, revelando uma resistência média à compressão de 46,5 MPa.

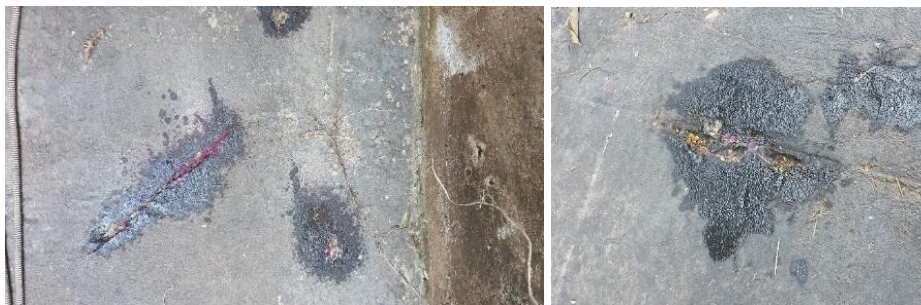
para preservar a durabilidade e integridade do vertedouro, ao identificar áreas suscetíveis a processos corrosivos (Figura 5);

Figura 5. Execução do teste de carbonatação na estrutura do vertedouro, com a utilização da solução de fenolftaleína.

No ensaio de carbonatação, a fenolftaleína é usada para identificar o pH, diferenciando substâncias ácidas e básicas. A solução é uma mistura de álcool (95%) e fenolftaleína (100:1), onde o álcool atua como solvente. Este método qualitativo ajuda a detectar a profundidade da carbonatação do concreto. A fenolftaleína é incolor em pH menor que 9 e magenta em pH maior que 9. No ensaio, apenas no trecho 05 não houve indícios de carbonatação, enquanto nos outros trechos (5 dos 6 trechos) foi observada a possibilidade de corrosão devido à variabilidade do pH.

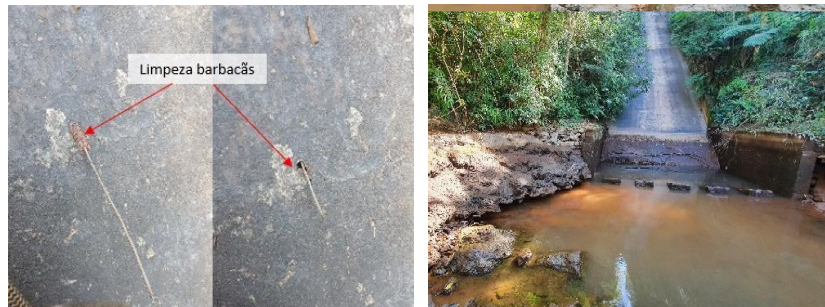
- Sistema de drenagem superficial do complexo, coletor e direcionamento de água pluviométrica, prevenindo a saturação do maciço;
- Drenos barbacãs, controladores da pressão hidrostática e evitar acúmulo excessivo de água, garantindo a estabilidade e segurança das estruturas (Figura 6);
- Bacia dissipadora de energia a jusante do canal vertente, essencial para reduzir a velocidade da água, contribuindo para a estabilidade e gestão controladora do fluxo hídrico (Figura 6), a fim de evitar também possíveis processos erosivos na região de jusante ao vertedouro;

Figura 6. Observados drenos barbacãs obstruídos e bacia dissipadora com os dentes de concreto com sinais de desgaste.
