Descaracterização de Barragem Alteada a Montante: Estudo de Caso e Avaliação de Desempenho

RESUMO: Após os acidentes ocorridos na mineração brasileira nos últimos anos, iniciou-se em 2019 a eliminação de barragens alteadas pelo método a montante, conforme exigências dos órgãos reguladores. O processo de descaracterização inclui descomissionamento, estabilização, monitoramento pós-obra e controle hidrológico e hidrogeológico. Este artigo descreve o estudo de caso de um dique construído sobre rejeitos em um sistema de barragens. O estudo para descaracterização desta estrutura envolveu investigações diretas, ensaios de campo e laboratório, revisões de projeto e análise de riscos por entidades independentes, visando um projeto robusto e seguro. A solução aplicada consistiu na escavação parcial do reservatório a montante e aterro da região a jusante, transformando o local em uma praia de rejeitos com baixa declividade e eliminando a função de contenção do dique. Em 2022, a descaracterização foi concluída e, um ano após as obras, análises e inspeções indicaram aumento na segurança em relação ao fenômeno da liquefação. O objetivo deste artigo é descrever o desempenho da solução implement

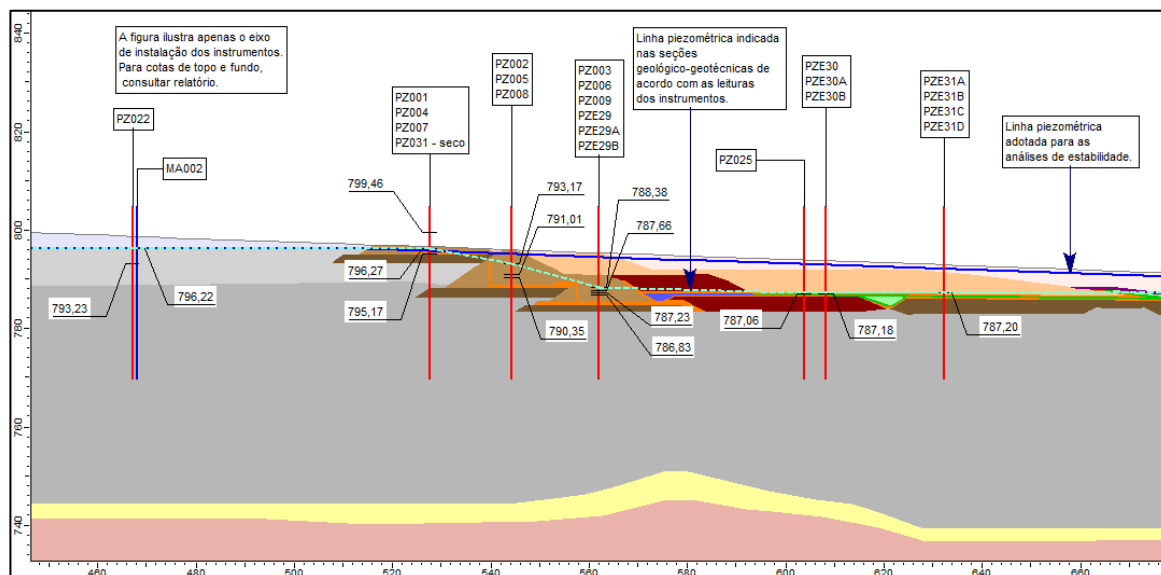
Por outro lado, é de amplo conhecimento que, finalizada a descaracterização, haveria um novo comportamento da superfície freática, tendo em vista das questões hidrogeológicas e geomecânicas do local. Para esse cenário, atribui-se como situação crítica a elevação do fundo dos canais periféricos. A Figura 1 representa a definição para uma das seções de projeto, considerando a geometria da estrutura descaracterizada.

Figura 1. Definição das superfícies freáticas de projeto, seção exemplo.

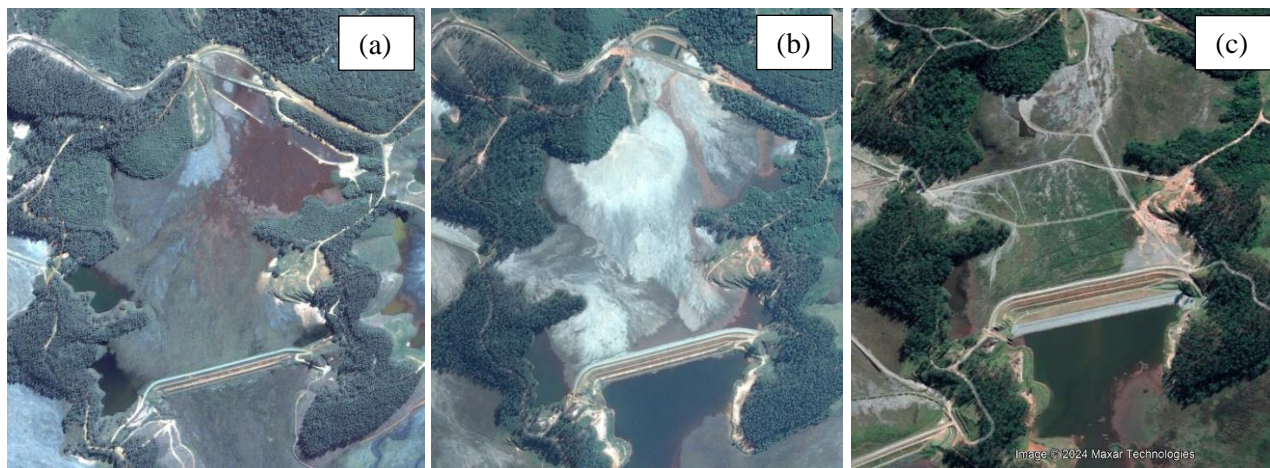
A estrutura, foco desse estudo, teve o encerramento de sua operação anteriormente ao sancionamento da Portaria 70.389/2017 em 2019, momento em que o seu reservatório já encontrava-se assoreado. Dessa forma, o descomissionamento procedeu com a desativação da infraestrutura relacionada à sua operação. A Figura 2 mostra a evolução e o processo de assoreamento do reservatório da estrutura após encerramento das suas atividades.

Figura 2. Em (a) ilustra a estrutura em 2003, (b) condição da estrutura em 2013 e (c) condição da estrutura em 2019.

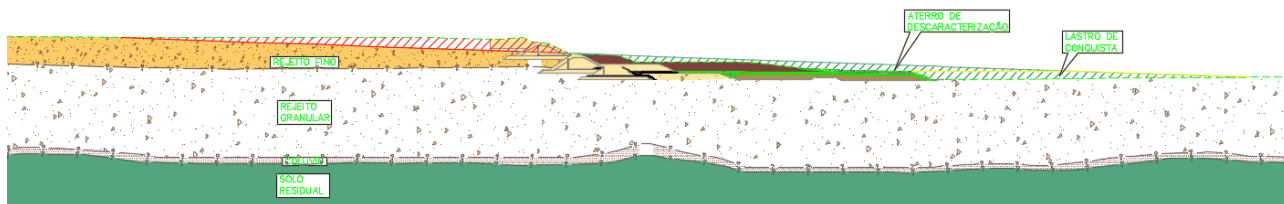
O conceito do projeto conforme prescrito na legislação brasileira tem por objetivo também a estabilidade física a longo prazo das estruturas remanescentes. Sendo, no dique em estudo, adotada a combinação do aterro a jusante com a escavação parcial do seu maciço e reservatório a fim de transforma-se a região em uma praia de rejeitos, retirando-se, assim, a função de barramento e a sua descaracterização como barragem de mineração. Conforme pode ser observado na Figura 3, a solução adotada buscou uma geometria final suavizada, com inclinações inferiores à 4%, de modo a permitir fatores de segurança acima do recomendado pela legislação. As áreas demarcadas em vermelho demonstram a região de escavação e as hachuradas diagonalmente em verde apresentam a área de aterro.

Figura 3. Seção geológica-geotécnica representando as regiões de corte e aterro para descaracterização da estrutura.

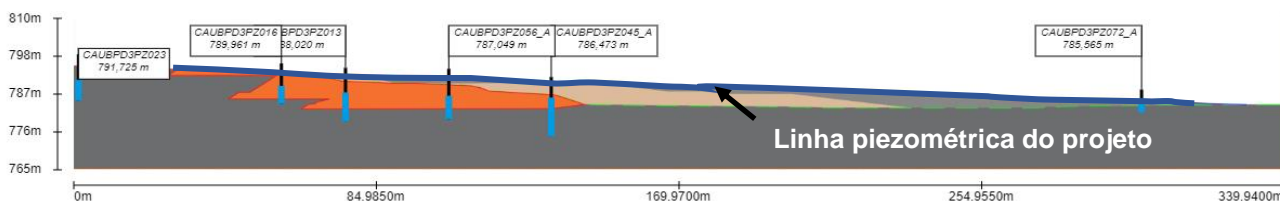
Figura 4. Seção A-A descaracterizada e instrumentada.

Tabela 2. Leituras piezométricas nas análise de estabilidade de projeto, modelo hidrogeológico e, por fim, leituras máximas obtidas após descaracterização da estrutura – Seção A-A.

Código do Instrumento	Leitura admitida em Projeto (m)	Leitura Modelo Hidrogeológico (m)	Leitura máxima após descaracterização (m)	
			2023	2024
CAUBPD3PZ016	791,22	791,64	790,89	790,21
CAUBPD3PZ023	794,01	792,53	792,61	792,03
CAUBPD3PZ013	789,08	791,40	788,62	788,24
CAUBPD3PZ056_A	789,03	791,22	787,61	787,29
CAUBPD3PZ045_A	787,16	786,95	786,99	786,74
CAUBPD3PZ072_A	785,90	785,77	786,04	785,56

Nota-se nas Tabelas 2, 3 e 4 que os instrumentos CAUBPD3PZ072_A, CAUBPD3PZ070_A e CAUBPD3PZ068_A, localizados a jusante das seções transversais, atingiram valor de piezometria acima daquele previsto em projeto. Estes instrumentos encontram-se a jusante do antigo barramento da estrutura, Figura 4 a 6, região no qual há o encontro com o reservatório da barragem principal do sistema e a bacia de dissipação do canal periférico, o que não interfere nos fatores de segurança da estrutura.

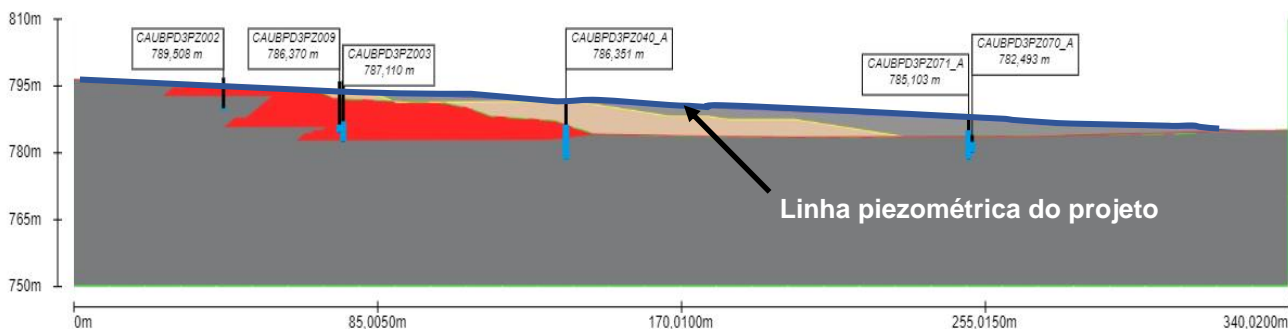
Figura 5. Seção B-B descaracterizada e instrumentada.

Tabela 3. Leituras piezométricas nas análise de estabilidade de projeto, modelo hidrogeológico e, por fim, leituras máximas obtidas após descaracterização da estrutura – Seção B-B.

Código do Instrumento	Leitura admitida em Projeto (m)	Leitura Modelo Hidrogeológico (m)	Leitura máxima após descaracterização (m)	
			2023	2024
CAUBPD3PZ003	787,73	790,68	787,52	787,3
CAUBPD3PZ002	790,49	791,08	789,96	789,63
CAUBPD3PZ070_A	782,30	785,38	783,13	782,90
CAUBPD3PZ040_A	786,60	786,67	786,48	786,35
CAUBPD3PZ054_A	787,37	787,97	787,22	787,06
CAUBPD3PZ063_A	788,52	790,71	788,10	787,54

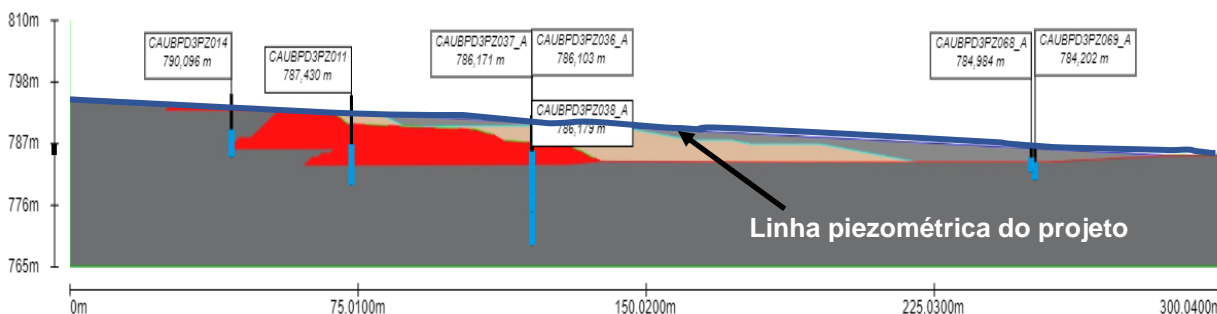
Figura 6. Seção C-C descaracterizada e instrumentada.

Tabela 4. Leituras piezométricas nas análise de estabilidade de projeto, modelo hidrogeológico e, por fim, leituras máximas obtidas após descaracterização da estrutura – Seção C-C.

Código do Instrumento	Leitura admitida em Projeto (m)	Leitura Modelo Hidrogeológico (m)	Leitura máxima após descaracterização (m)	
			2023	2024
CAUBPD3PZ069_A	785,85	785,76	784,84	784,75
CAUBPD3PZ068_A	785,58	785,76	785,80	785,51
CAUBPD3PZ014	791,79	791,79	791,51	790,37
CAUBPD3PZ011	788,32	791,79	787,96	787,64

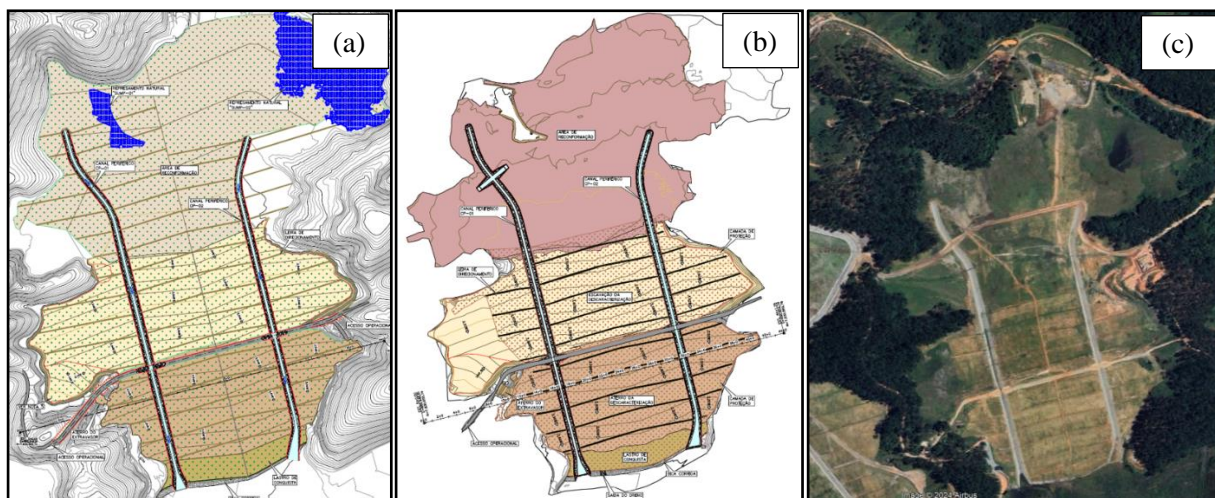
Associada à geometria de descaracterização, o controle hidrológico e hidrogeológico é outro importante aspecto, uma vez que desempenha um papel crucial, implementando medidas efetivas para reduzir ou eliminar aportes de águas no reservatório. Conforme já abordado, a obra apresenta dois canais de drenagem com o objetivo de conduzir o escoamento superficial proveniente da precipitação incidente diretamente sobre a bacia de contribuição, direcionando-o para jusante com velocidades compatíveis com o material, evitando processos erosivos na praia de rejeitos e, ainda, garantindo ausência de acúmulo de água na região do antigo reservatório formado pelo barramento e a jusante. Na Figura 7 (a) é apresentado no projeto o arranjo geral contemplando os canais periféricos, na Figura 7 (b) apresenta o as built e na Figura 7 (c) a obra de descaracterização finalizada.

Figura 7. Na imagem (a) ilustra o projeto de descaracterização e (b) obra de descaracterização finalizada.

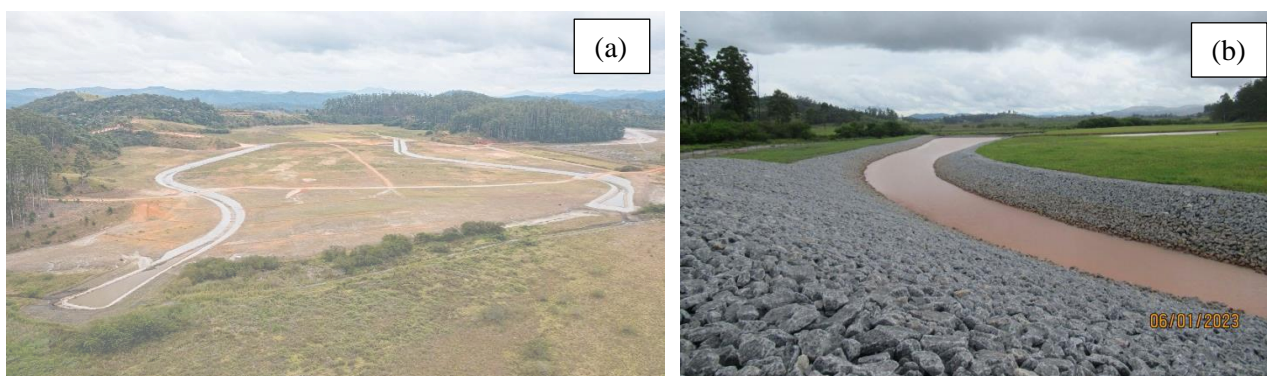
Após finalizadas as obras de descaracterização em 2022, durante inspeções visuais de rotina, foi possível verificar que não houve acúmulo d'água na área descaracterizada, o que indica a efetividade do conjunto canais periféricos e leiras direcionadoras (Figura 8). Estas últimas foram executadas a fim de reduzir as bacias de contribuição ao longo da porção descaracterizada e, conseqüentemente, evitar o carreamento de partículas e o ravinamento. É importante destacar que toda a área descaracterizada também recebeu proteção vegetal por meio de um mix de sementes reintegrando-a ao meio ambiente e contribuindo, também, para a proteção da superfície. Na Figura 9 pode-se observar as condições do reservatório antes do início das obras.

Figura 8. Na imagem (a) ilustra o canal operante em outubro de 2023 e em (b) o canal em 06/01/2023.
