Manutenção de Barragens de Terra: Procedimentos para Levantamentos de Anomalias e Indicações de Ações Corretivas

Realizou-se pesquisa de campo, de natureza qualitativa-descritiva, baseando-se em um estudo de caso, onde, por meio de um procedimento de inspeção visual, observou-se, coletou-se e analisou-se anomalias no corpo de uma barragem de terra, localizada no Estado de Goiás/Br.

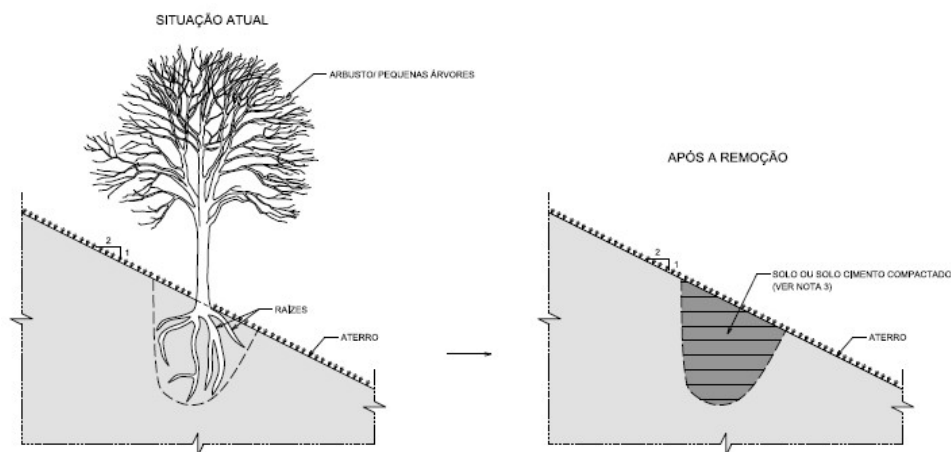
Identificou-se a presença de vegetação excessiva, como pequenas árvores e arbustos sobre o corpo da barragem de terra. Este tipo de vegetação acaba dificultando a visibilidade para a identificação de outras anomalias e pode contribuir para a redução de resistência do solo, acelerando processos erosivos e gerando também caminhos preferenciais para a percolação devido às raízes profundas.

Figura 1. Remoção de arbustos e/ou pequenas árvores.

- Remover o arbusto/árvore de forma cuidadosa, devendo-se garantir a remoção das raízes;
- Previamente a recomposição dos vazios deve-se executar a remoção dos materiais soltos e aspergir água para evitar a perda de umidade do material de substituição para o remanescente do aterro;
- O Material de substituição (solo ou solo cimento) deverá ser compactado em camadas com espessura máxima (10 cm - compactador manual / 15 cm - compactador mecânico) até o completo preenchimento do vazio.

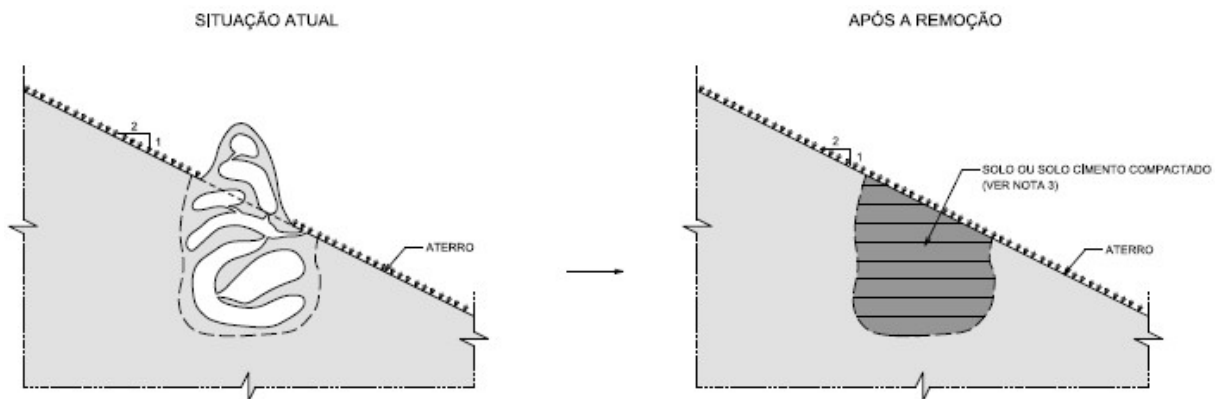
Durante a inspeção identificou-se a presença de colônia de animais, em especial, cupinzeiros, comuns na região em que a obra se localiza. Esses cupinzeiros se tornam um grande problema quando ganham grandes proporções, pois podem diminuir o caminho das percolações, facilitando assim a saturação e deterioramento do sistema de drenagem interna.

Figura 2. Remoção de colônia de animais.
Fonte: Própria

- Remover toda a colônia tomando-se o cuidado/garantia de remoção de toda a parte que se situa abaixo do nível do terreno;
- Previamente a recomposição dos vazios deve-se executar a remoção dos materiais soltos e aspergir água para evitar a perda de umidade do material de substituição para o remanescente do aterro;
- O Material de substituição (solo ou solo cimento) deverá ser compactado em camadas com espessura máxima (10 cm - compactador manual / 15 cm - compactador mecânico) até o completo preenchimento do vazio.

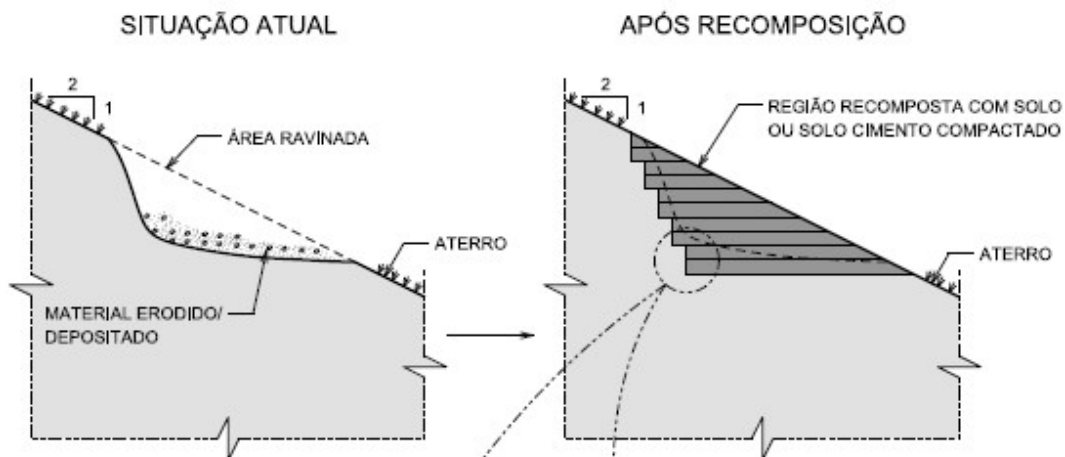
Este tipo de anomalia encontra-se presente em diversas partes da barragem, tanto no espaldar de montante como no de jusante. O espaldar de montante apresenta a maioria das erosões em áreas entre a crista da barragem e o trecho de proteção de “rip-rap”. Esse trecho corresponde ao trecho desprotegido do talude, ficando exposto e mais suscetível a esse tipo de anomalia. No espaldar de jusante, a maioria das incidências de erosões encontra-se próximo às descidas em escada da drenagem superficial. A ineficiência do sistema de drenagem e a falta de proteção no talude dão origem a esse tipo de anomalia, uma vez que as águas pluviais descem pelo talude de forma descontrolada, surgindo assim as erosões.

Figura 3. Recomposição com solo ou solo cimento.
Fonte: Própria

- Remoção e limpeza do recinto a ser recomposto eliminando todo o material erodido/depositado;
- Aspergir água no maciço terroso de forma a corrigir a umidade;
- Executar o preenchimento do vazio seguindo as premissas e recomendações de projeto

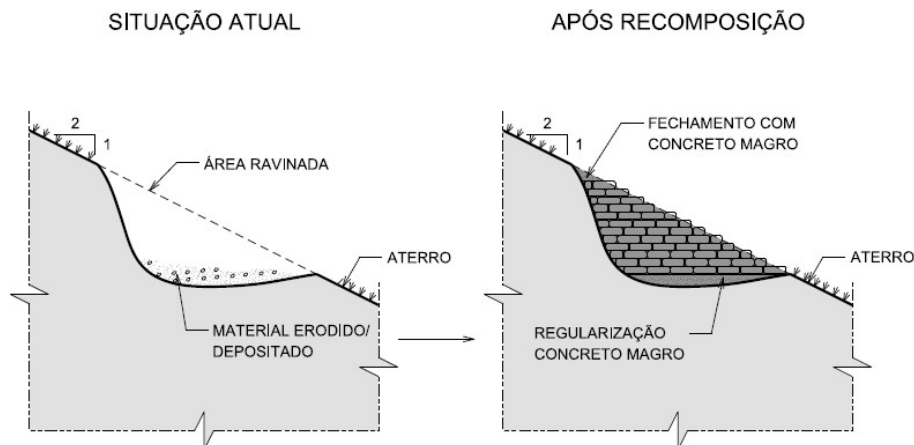
Figura 4. Recomposição com sacaria de solo cimento.

- Remoção e limpeza do recinto a ser recomposto eliminando todo o material erodido/depositado;
- Executar regularização com concreto magro, traço 1:4:8, de regularização ($e_{\text{mínimo}}=5$ cm);
- Executar recomposição com sacaria de solo cimento seguindo as premissas e recomendações de projeto;
- Executar o fechamento junto à crista da recomposição com concreto magro
