Recuperação de Canais Hidráulicos Revestidos com Geocélulas executados em um Parque Solar na região Nordeste do Brasil.

RESUMO: Este artigo documenta os serviços de inspeção técnica realizada, bem como a solução de recuperação de 35 km de canais hidráulicos situados em um importante parque de geração de energia solar situado na região Nordeste do Brasil. Os canais em estudo foram executados em solo predominantemente arenoso e revestidos com geocélulas preenchidas com argamassa de cimento e areia. Todavia, em função de falhas no projeto e processo executivo destes, ocorreram patologias diversas no revestimento dos canais, chegando a comprometer o uso. Neste contexto, foram conduzidas inspeções “in situ” no intuito de identificar as anomalias e suas possíveis causas. Em seguida, aspectos do projeto executivo foram reavaliados, tais como a quantidade de grampos e dimensões das valas de ancoragem das geocélulas. De uma forma geral, foram identificadas falhas no dimensionamento apresentado no memorial de cálculo inicial. Para recuperação dos trechos estudados foi avaliada a utilização de telas metálicas em substituição às geocélulas como elemento de armadura para revestimento de concre

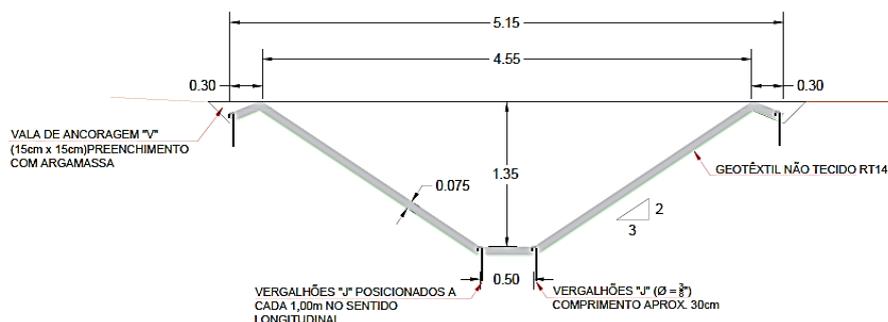
Figura 1. Seção típica para canais com altura de 1,35 m.

Conforme a figura 1, nota-se a presença de manta geotêxtil na interface solo/revestimento e indicação de implantação de grampos de ancoragem na parte superior e inferior do talude. Segundo as informações fornecidas em campo, para implantação dos canais projetados foram realizadas as obras de terraplenagem e instalação da infraestrutura prevista consoante os critérios apresentados em projeto, sendo executada por três empreiteiras distintas. Em relação aos procedimentos de compactação do reaterro, estes seguiram as diretrizes fornecidas pela equipe de campo, onde o processo executivo não atendeu aos critérios de compactação previstos no projeto executivo. Em termos da cronologia de obra, os canais foram implantados e posteriormente a equipe responsável pela montagem dos painéis solares realizou cortes no terreno e na seção transversal do canal para passagem de fiação elétrica. O revestimento dos canais foi executado com geocélula e argamassa de areia e cimento, e foram ainda realizados procedimentos de controle tecnológico similar aos de concreto, onde foram coletadas amostras das argamassas para determinação dos seus parâmetros de resistência a compressão conforme a ABNT NBR 5739. Em inspeções conduzidas pelos pesquisadores foram identificadas em campo as seguintes patologias: a) Presença de ruptura do revestimento com destacamento do bloco de argamassa; b) Presença de fissura transversal com alinhamento predominante à nervura da geocélula; c) Presença de ruptura do revestimento com evidente movimentação do bloco de argamassa e solo de fundação; d) Presença de colapso do revestimento devido à perda de sustentação da seção hidráulica e; e) Trecho com existência de travessia de tubulação elétrica.

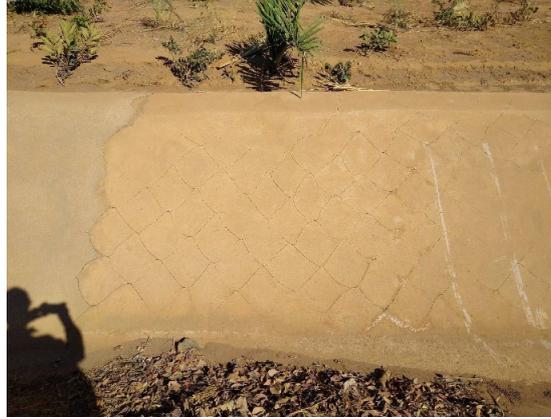
De modo geral, pode-se dividir as fissuras existentes nos canais em grupos distintos: a) Nos trechos que a espessura do revestimento é maior formando uma espessa capa de argamassa (superior à altura da geocélula) as fissuras se manifestam com configuração transversal a seção do canal; b) Outra situação é quando a espessura do revestimento é menor que a altura da geocélula, e o quadro de fissuração tem o alinhamento da nervura da geocélula. Na situação em que o revestimento não supera a altura da geocélula, a fissuração ocorre na interface da nervura entre a geocélula e a argamassa. Destaca-se a elevada variação de temperatura local, onde durante o dia se tem temperaturas superiores a 30°C e à noite temperaturas abaixo de 20°C. Nos diversos trechos onde foi constatada a presença de colapso do revestimento, pode-se afirmar que, em sua totalidade, este é decorrente da perda de sustentação de sua fundação com posterior infiltração de água por meio dos processos erosivos do solo e vazios de trechos comprometidos, resultando no colapso total do revestimento. A maioria dos trechos em ruína estavam localizados em trechos de travessia de cabos existente no sistema do Parque Solar. O solo local é altamente suscetível à erosão, além de apresentar pontos baixos, originando escoamento de água ao longo de seu alinhamento longitudinal, tendo em vista a magnitude das erosões observadas no trecho. O solo apresenta grande quantidade de finos, o que acarreta no assoreamento dos dispositivos de drenagem implantados.

Figura 2. Vista geral da nervura da geocélula do canal.

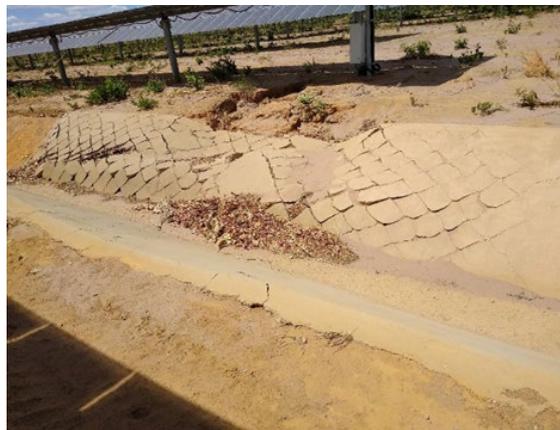
Figura 3. Vista geral do canal SN5 com a presença de colapso do revestimento com perda de sustentação da seção hidráulica. Trecho com existência de travessia de tubulação elétrica.

O projeto de recuperação propõe a realização de uma nova estrutura de canal por meio de concreto armado, aplicando-se um concreto com resistência estrutural de 20 MPa reforçado com uma tela metálica CA-60 tipo Q138 (malha de 10 × 10 cm, 4,2 mm espessura e taxa de 2,2 kg/m²). Devido às travessias de cabos de energia que passam por baixo do canal, é proposta a execução de blocos de ancoragem na crista do talude, para gerar um aumento da ancoragem do revestimento sobre o talude escavado e compactado da vala dos cabos. Nos demais trechos, optou-se pela manutenção da seção original do canal projetado, mantendo-se a vala de ancoragem e grampos de fixação compostos por vergalhão no formato “J” com Ø 3/8. As figuras 8 e 9 ilustram as seções do projeto de recuperação. Note-se que no caso da Figura 8, o uso de manta geotêxtil na interface solo/estrutura será retirado, sendo que o concreto deverá estar em contato direto com o terreno existente.

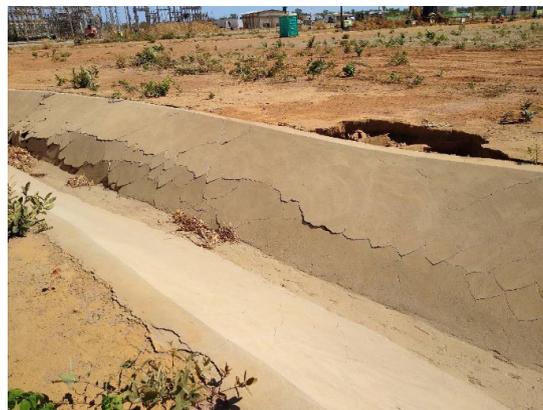
Figura 4. Vista geral do canal SN10 com a presença de colapso do revestimento com perda de sustentação da seção hidráulica.

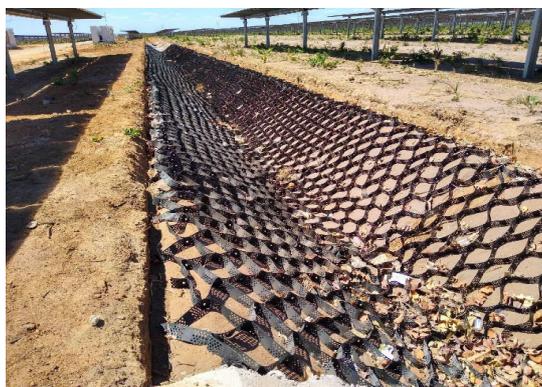
Figura 5. Vista geral de um trecho do canal SN13 que foi removido o revestimento.

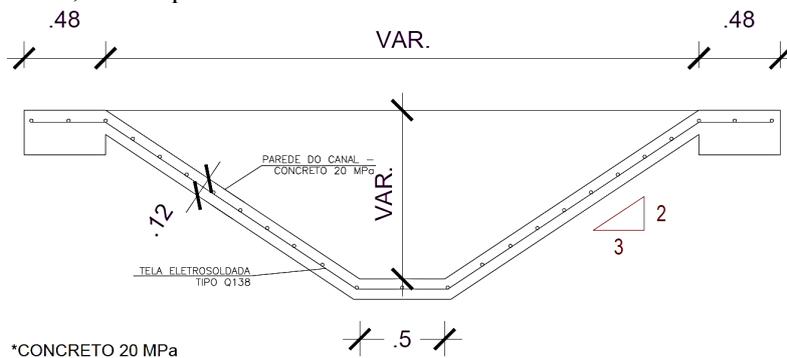
Figura 8. Recomposição proposta para os canais com o uso de tela metálica (seções SN-S1 à SN-S17).

Conforme as figuras, chama-se a atenção para a variação das espessuras de revestimento, 12 e 7,5 cm respectivamente, aplicação de concretos com resistências distintas e geometria diferenciada da ancoragem superior na crista do talude. Deste modo, para embasar a verificação estrutural do canal, foram adotados os seguintes comportamentos para o solo de fundação: a) Horizontes de solo com comportamentos mecânicos distintos, onde cada camada é considerada homogênea e isotrópica; b) Coeficiente de reação vertical do solo de fundação (kv) igual a 5.000 kN/m³. A verificação estrutural consiste em modelar uma placa do canal em elementos finitos, aplicando as cargas de peso próprio e peso da água. Dessa forma são extraídos os esforços solicitantes e, conseqüentemente, a armação necessária. O modelo estrutural foi realizado com auxílio de software de elementos finitos Strap 2017. A Figura 10 demonstra a modelagem utilizada na análise.

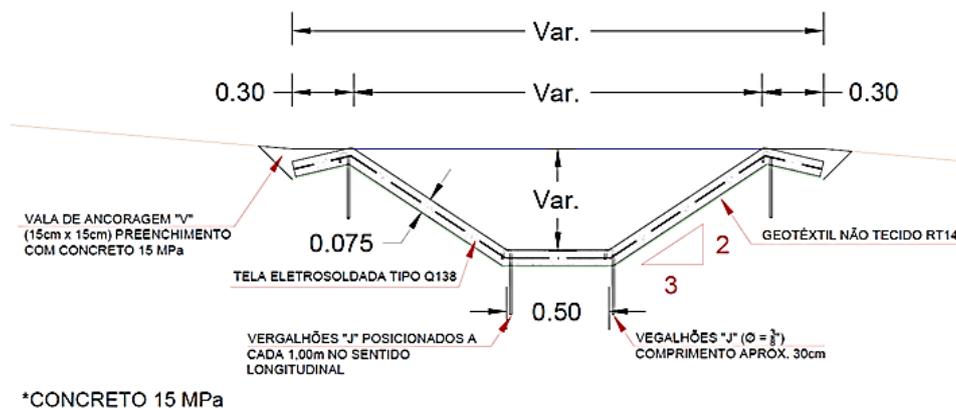
Figura 9. Recomposição proposta para os canais com o uso de tela metálica (seções EOP-S2 à EOPS5).
