## Retroanálise do fluxo de água pela fundação da barragem do Anel Dom Marco – ajuste de parâmetros

**RESUMO:** O estudo apresentado descreve a retroanálise do fluxo pela fundação de uma barragem de concreto, barragem do Anel Dom Marco, situada em Rio Pardo / RS, destacando os ajustes de parâmetros como permeabilidade, incluindo a anisotropia, das rochas da fundação. A pesquisa teve como foco principal a necessidade de entender o comportamento hidrogeológico da fundação após a recuperação realizada seguindo um incidente de retroerosão (*piping*) ocorrido na década de 1970. A análise descrita aqui utilizou um modelo computacional do entorno do Pilar 5 da barragem, desenvolvido a partir de dados coletados por meio de piezômetros e observações dos drenos instalados na fundação da barragem. Os resultados indicam que os drenos instalados foram (e são) cruciais para reduzir as subpressões da região, mostrando uma eficiência de redução das poropressões entre 60 e 70%, quando operando plenamente. A modelagem e os ajustes dos parâmetros permitiram calibrar o modelo numérico com bastante precisão aos dados de campo, permitindo uma compreensão mais abrangente da permeabilidade e das anisotro

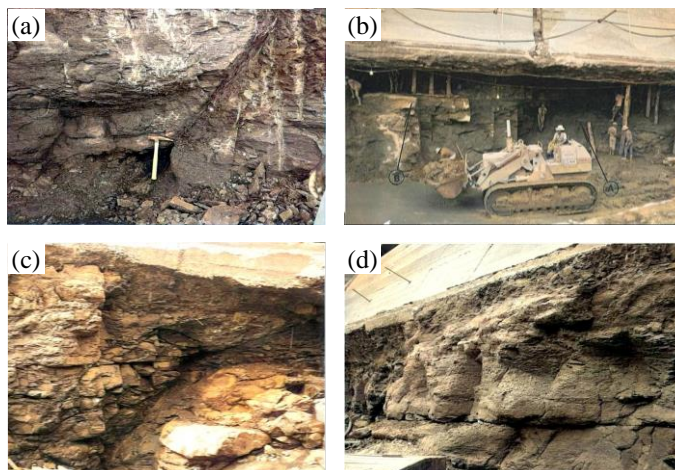
Nota-se, primeiramente, que as análises das sondagens e piezômetros sugerem a possível existência de canais de drenagem ou zonas de fraturas na rocha, que podem estar contribuindo para as surgências de água observadas na estrutura. Em particular, foi observado um aumento na infiltração de água numa zona localizada imediatamente abaixo da galeria de visita. Além disso, a presença de fragmentos de rocha e lama observados dentro da barragem (logo após o incidente) sugere uma potencial comunicação entre a galeria da barragem e a rocha de fundação, bem como a existência de falhas ou juntas que poderiam estar facilitando o caminho da água. A Figura mostra algumas das situações descritas nos relatórios de recuperação pós-incidente de 1973. Neste artigo não será feita uma descrição mais detalhada da fundação (ver Pelizzoli, 2024).

Figura 2. (a) Cavidade formada por percolação de água através da rocha de fundação da barragem; (b) Avanço da erosão segundo uma zona falhada sob a fundação de um dos trechos; (c) Erosão em um dos locais

em que a fratura horizontal intercepta uma das falhas inclinadas; (d) Plano com intenso fraturamento da rocha, por secagem, ao longo das superfícies expostas.

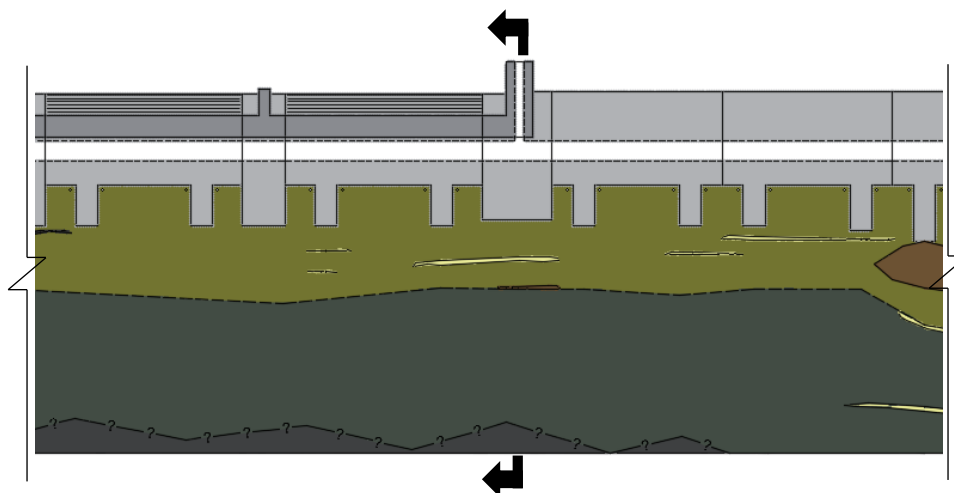
Figura 3. Vista frontal de montante para jusante com indicação da seção do Pilar 5.

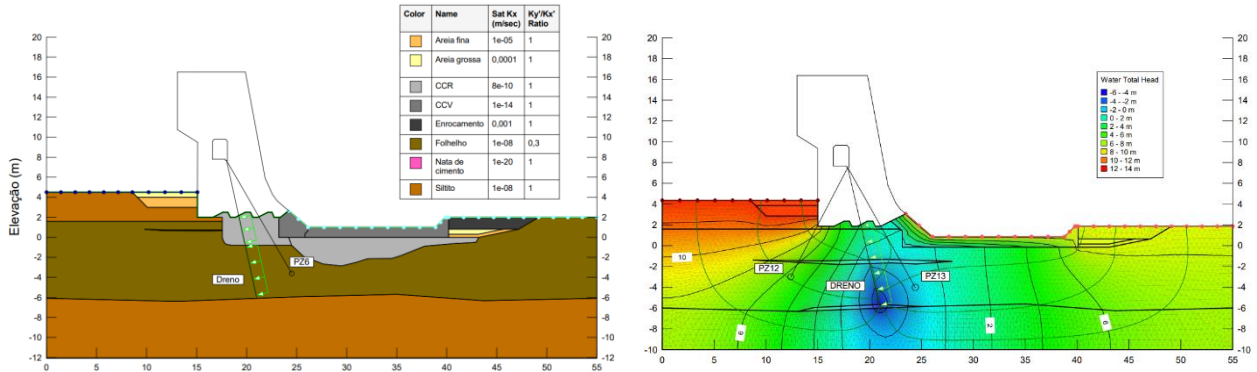
Figura 4. Seção modal no Seep/w e resultado do regime das linhas equipotenciais.

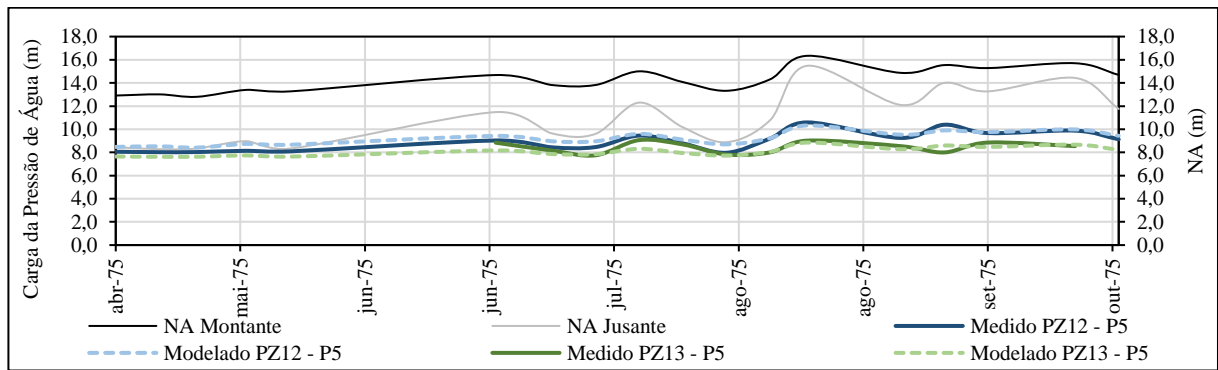
Figura 5. Leituras medidas x simuladas para o ano de 1975.

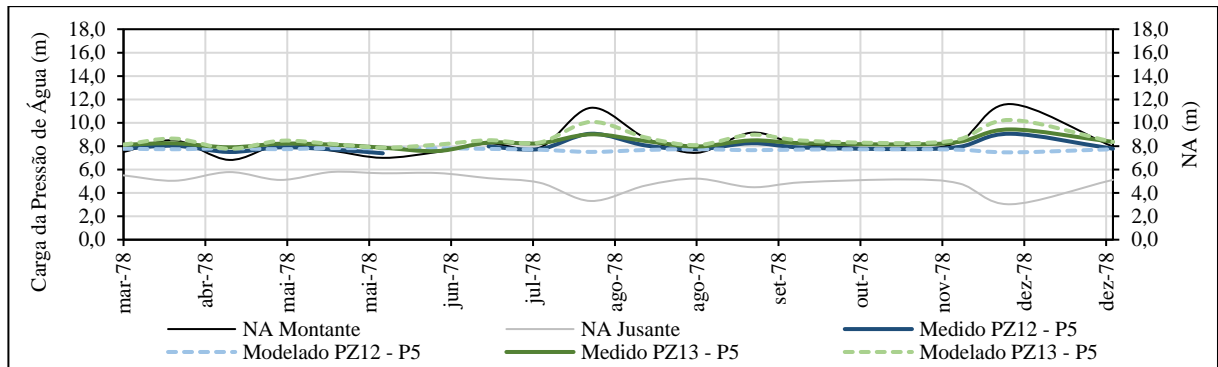
Figura 6. Leituras medidas x simuladas para o ano de 1978.

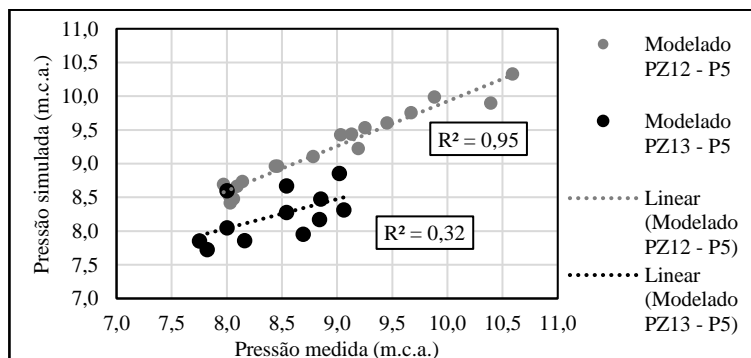
Figura 7. Correlação entre cotas piezométricas medidas e simuladas.

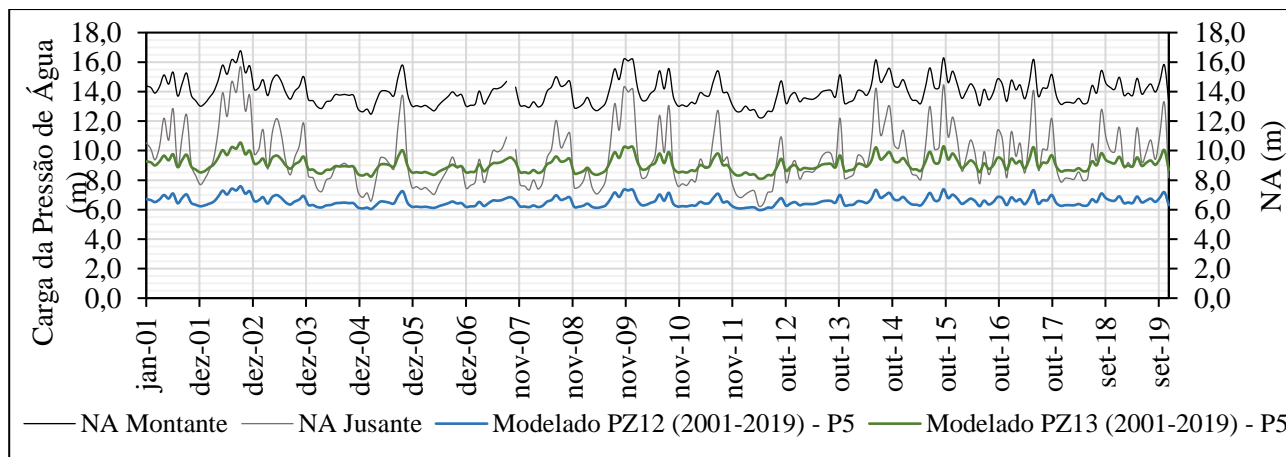
Figura 8. Resultado dos dados modelados para os anos entre 2001 e 2019.

Os dados apresentados destacam uma diminuição significativa das subpressões em análises que consideram a operação dos drenos, especialmente nos períodos antecedentes e subseqüentes às intervenções de recuperação. É reconhecido que esses drenos desempenham um papel crucial na extensão da vida útil da estrutura devido à sua eficácia em reduzir as pressões de maneira ampla, abrangendo tanto as subpressões quanto a diminuição dos fluxos críticos. Conforme ilustrado na Figura 9, observa-se que os drenos da barragem são capazes de reduzir as subpressões em aproximadamente 60 a 70%, quando em pleno funcionamento.

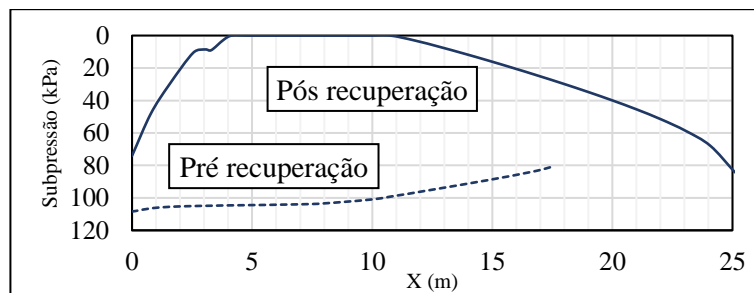
Figura 9. Resultados de subpressão na barragem e radier para diferentes condições de obra (dados de 1975).
