## Solução de Impermeabilização de Lagoa de Sedimentação de Resíduos Industriais Executada na Cidade de Bragança Paulista/SP

**RESUMO:** Este artigo apresenta a solução desenvolvida para a impermeabilização de uma lagoa de sedimentação de resíduos industriais situada no município de Bragança Paulista, interior de São Paulo. Devido à baixa qualidade da compactação do aterro das margens e à falta de manutenção da geomembrana de PEAD instalada em seu interior, a qual nunca foi substituída desde o início de operação da lagoa, foram constatados pontos de surgência de umidade em diversos pontos dos taludes de montante das margens do reservatório. Em inspeção conduzida "in loco", foi constatado que o líquido percolado era o mesmo contido na lagoa. Dessa forma, um projeto de impermeabilização do reservatório seria necessário; no entanto, as condições de operação da indústria não permitiam o esgotamento da lagoa para a troca da geomembrana. Portanto, a solução de projeto consistiu em instalar a geomembrana exteriormente ao talude das margens, para em seguida revesti-la com solo vegetal para proteção e plantio de placas de grama. Também foi previsto um sistema de drenagem superficial adjace

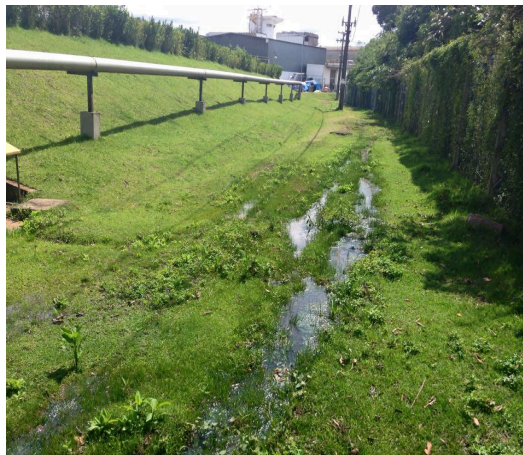
Os taludes são revestidos por grama, sem a presença de árvores ou vegetação de porte significativo. Ao redor da lagoa, há drenos superficiais visíveis. No dique, também existem piezômetros e marcos superficiais para observação de deslocamentos verticais. Destaca-se que a lagoa está situada próxima a um rio local. Durante inspeções realizadas "in loco", não foram constatadas trincas no corpo do talude externo da lagoa que indicassem movimentações ou qualquer indício de rupturas localizadas. Contudo, foram observadas, em diversas regiões, surgências de líquidos percolando pelo corpo do talude e pela fundação da lagoa. Em algumas áreas, esse fluxo é suficientemente intenso para causar saturação do solo a jusante da lagoa. Em certos taludes, surgências localizadas são observadas a partir da altura média.

Figura 1. Surgência de percolado por capilaridade no pé do talude da margem da lagoa.

No entanto, a geomembrana da lagoa nunca foi substituída em seus 40 anos de uso. Dessa forma, é possível que a percolação dos líquidos esteja relacionada a problemas na impermeabilização interna. Marçal (2012) comenta que, mesmo em obras onde se emprega o controle e a garantia da qualidade da construção, as geomembranas estão sujeitas a danos que podem comprometer seu desempenho como barreira.

Em função da impossibilidade de esvaziamento da lagoa para a substituição do revestimento existente, optou-se pela aplicação de uma camada adicional de geomembrana de PEAD externamente aos taludes da lagoa (sobre o talude de jusante). Após o posicionamento da geomembrana, esta foi coberta por uma camada de solo e placas de grama. Para a coleta e destinação adequada do fluxo que passaria pelo pé do talude, foram previstos drenos de pé de geocomposto drenante. Com o intuito de impedir a movimentação das geomembranas instaladas, foi projetada uma vala de ancoragem de 0,5 x 0,5 x 0,50 m na crista dos taludes. As figuras seguintes demonstram a área em que a geomembrana foi instalada e a seção típica da solução executada.

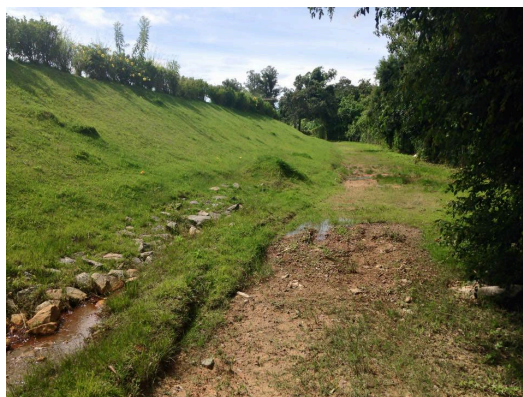
Figura 2. Detalhe do dreno de enrocamento no pé do talude da lagoa trabalhando afogado pelo percolado.

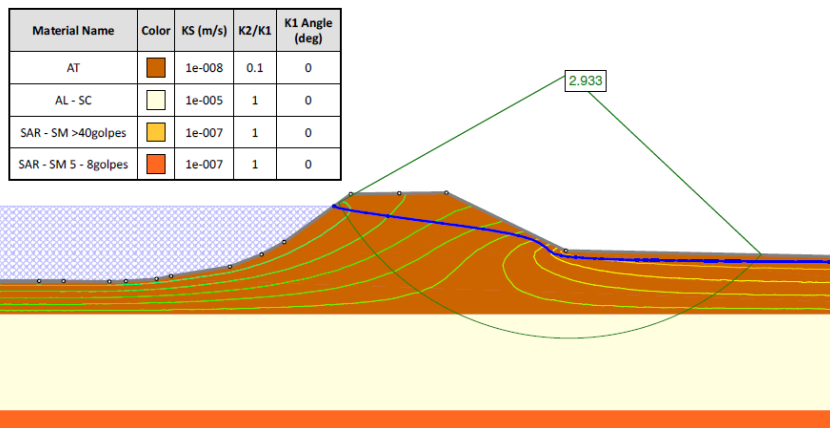
Figura 4. Análise de estabilidade do talude de jusante - Seção CC.

Por meio das análises de estabilidade realizadas, constatou-se que os fatores de segurança obtidos, tanto para os taludes internos, quanto para os externos, apresentaram valores satisfatórios em relação ao estabelecido pela ABNT NBR 11682/2009, considerando as especificidades do local e o reservatório cheio.

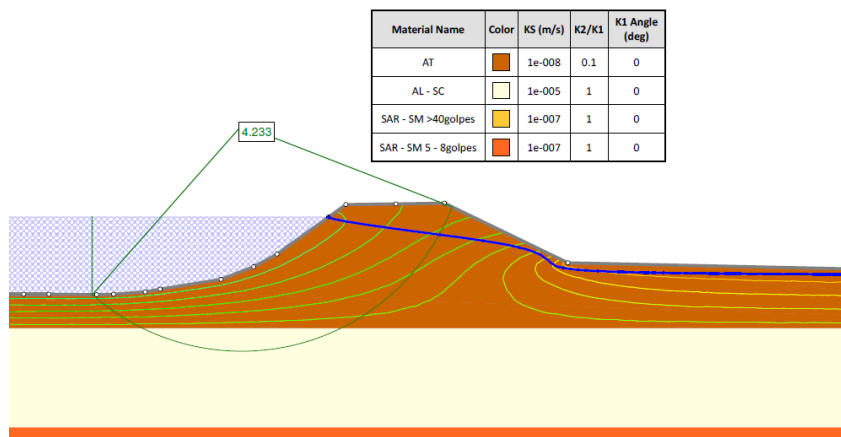
Figura 5. Análise de estabilidade do talude de montante - Seção CC.

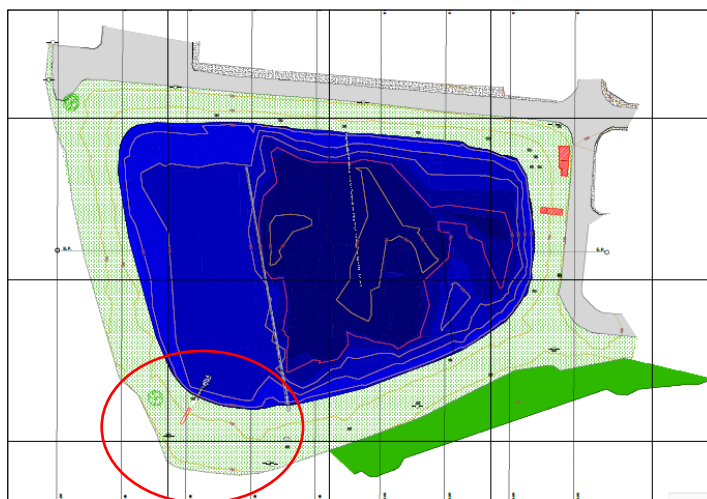
Figura 6. Levantamento topobatimétrico. Em detalhe: local onde foi instalada a geomembrana.

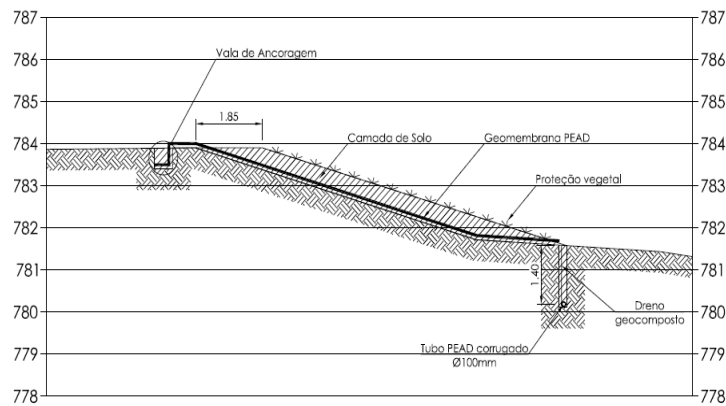
Figura 7. Seção típica da solução utilizada.

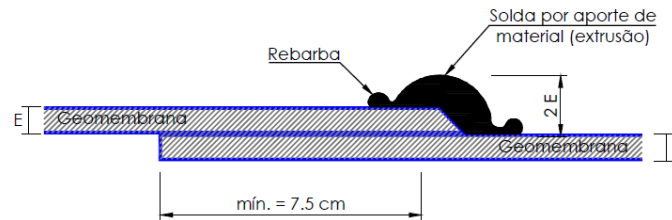
Figura 8. Detalhe da solda entre os painéis de geomembrana.

A Figura 8 demonstra o detalhe de solidarização entre os painéis de geomembrana. As Tabelas 7 a 10 apresentam as especificações técnicas dos geossintéticos utilizados na solução.
