Análise de Estabilidade de Taludes Localizados em Municípios da Zona da Mata Sul de Pernambuco

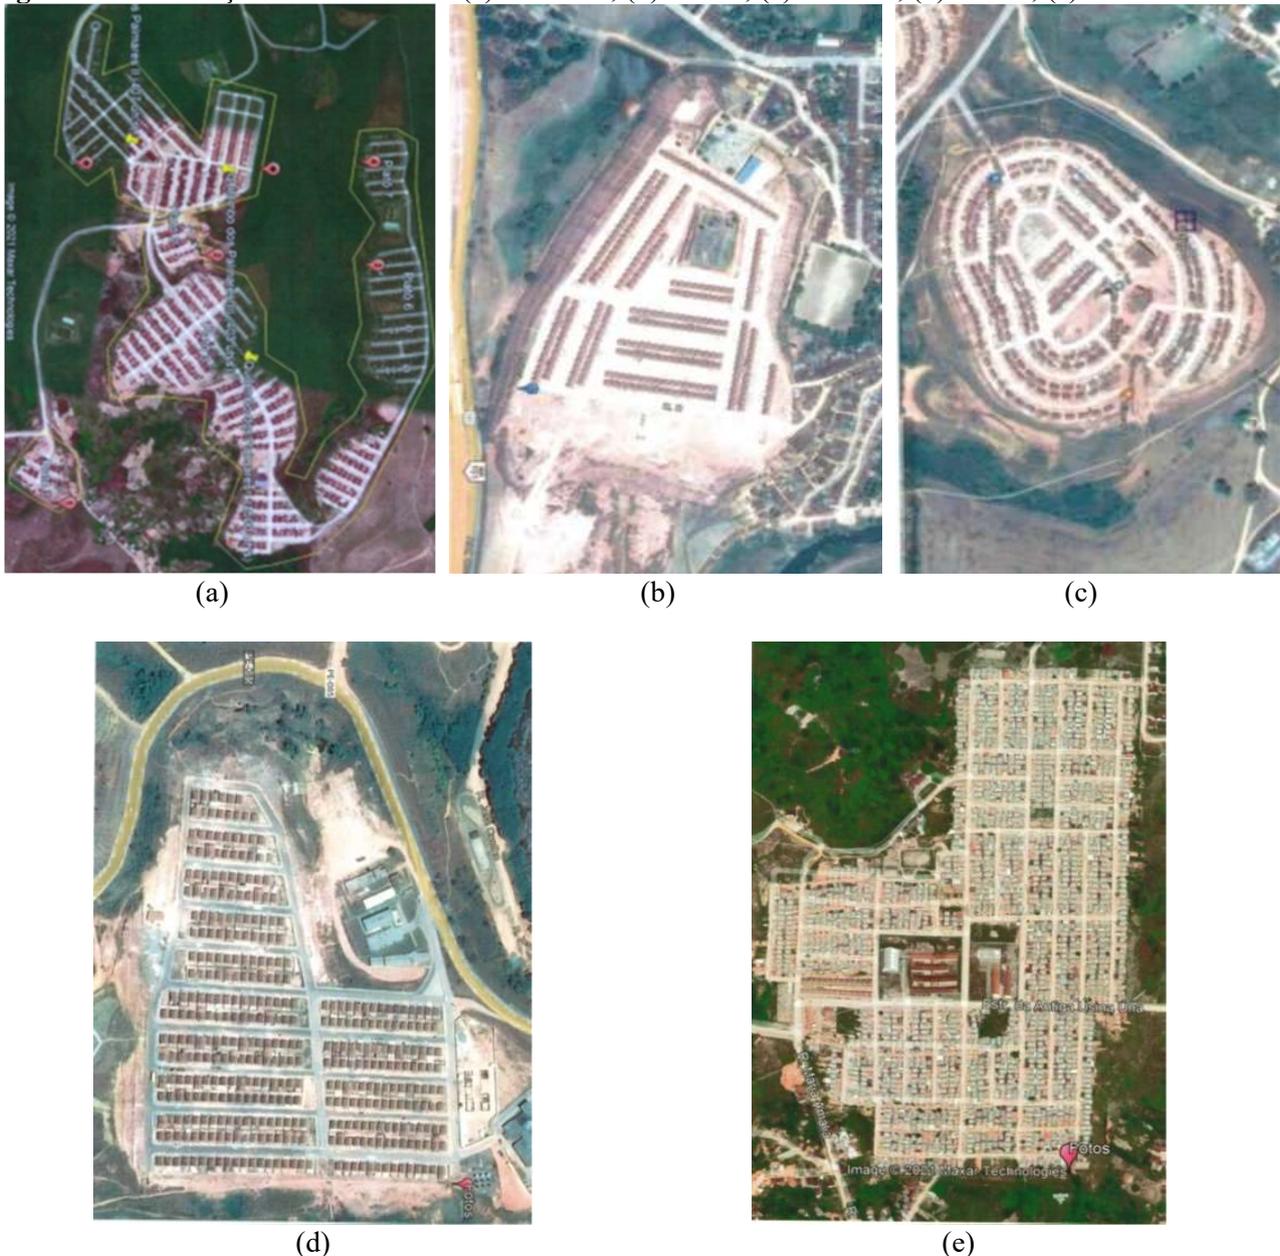
Figura 3 - Localização dos residenciais: (a) Palmares; (b) Xexéu; (c) Catende; (d) Cortês; (e) Barreiros.

As erosões encontradas nas áreas de construção dos residenciais foram resultados das implantações de terraplenagem para criação dos platôs para a infraestrutura de urbanização como, drenagem, esgoto, pavimentação, com muitos dos destinos direcionados para pontos mais baixos do platô, num escoamento natural, mas que, com tudo urbanizado e mais impermeabilizado, fez crescer bastante o volume e a velocidade do escoamento da água, gerando um processo de incremento desproporcional e que pode ser o motivo principal de todo processo erosivo que vem ocorrendo nos taludes de aterros (Figura 3).

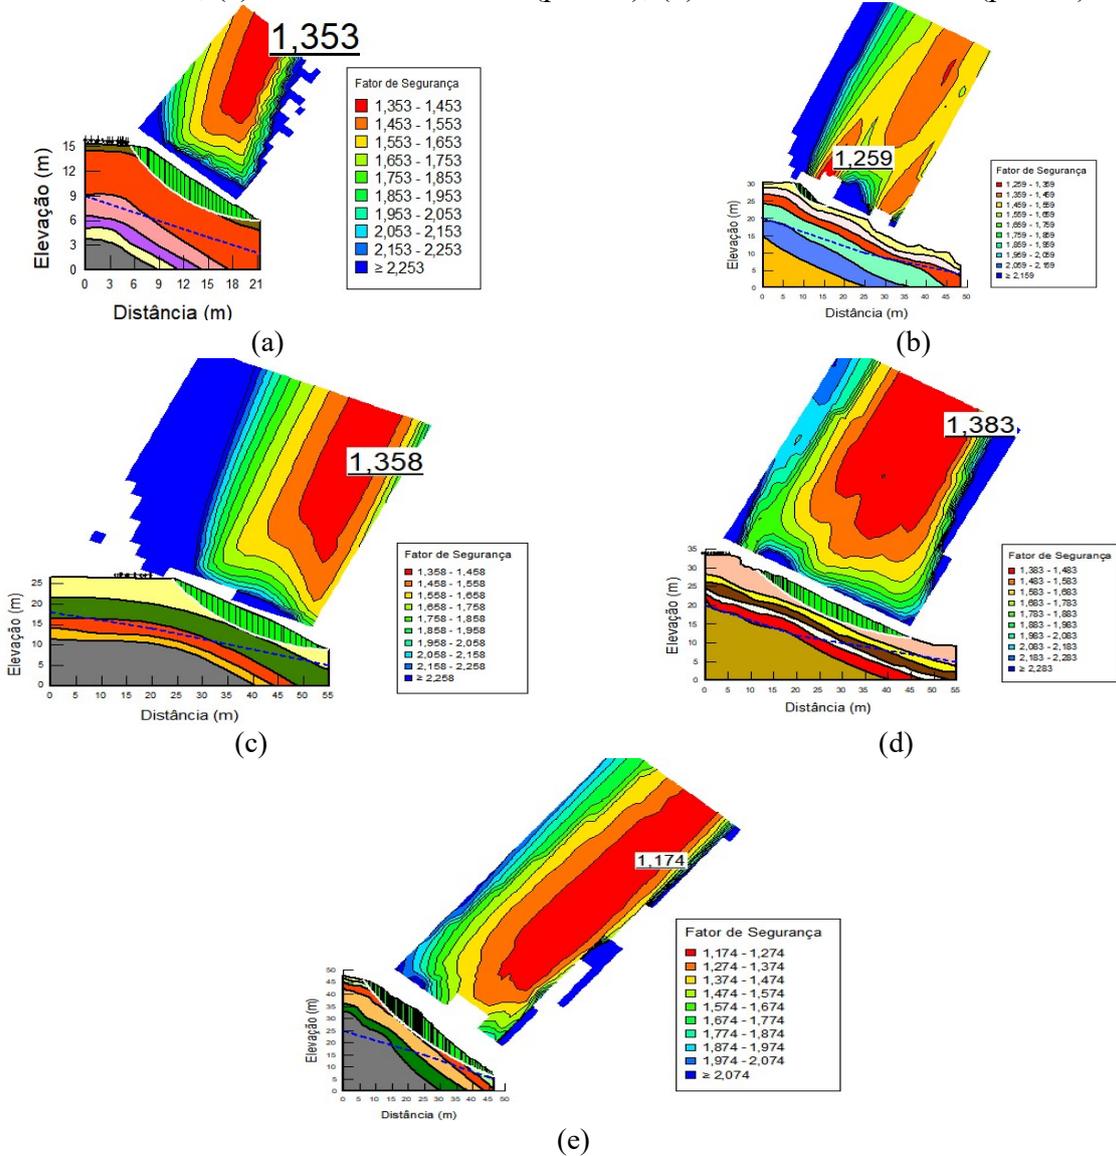
Figura 4 – Análise de estabilidade no terreno natural - Barreiros: (a) talude da Gleba B; (b) talude Santa Clara II – ETE; (c) talude Santa Clara II (platô 7); (d) talude Santa Clara II (platô 8)

Nas Figuras 4, 5, 6, 7 e 8, respectivamente, são mostradas as análises de estabilidade para a cidade de Barreiros, Catende, Cortês, Palmares e Xéxeu. Destaca-se que todos os valores dos fatores de segurança ficaram abaixo de 1,5, na maioria das análises caracterizando uma ruptura nas camadas de solos com consistência mole a média ou compactidade fofa ou pouco compacta.

Considera-se o talude em risco de ruptura geral iminente, podendo ser deflagrada por exemplo, com a saturação do solo causada pela chuva, aumento das erosões e construções realizadas próxima da área acrescentando cargas ao talude. Recomenda-se a desocupação da área, de imediato, e a realização de obras estruturadoras que possibilitem condições de estabilidade, como soluções de retaludamento, de proteção superficial, de drenagem, obras de estrutura de contenção e combinações dessas alternativas. Estas medidas são vitais para garantir a segurança dos residentes nas áreas afetadas.

Através dos resultados obtidos a partir da análise de estabilidade foram sugeridas propostas de soluções para recuperação e estabilização de taludes como retaludamento, proteção superficial, drenagem superficial e

interna, estrutura de contenção e combinações dessas alternativas. Este estudo contribui para gestão do município quanto a identificação e avaliação dos riscos a escorregamentos dessas áreas, visando auxiliar a formulação e implementação efetiva das políticas públicas e iniciativas governamentais.
