DOI: 10.47094/COBRAMSEG2024/161

Análise Determinística de Estabilidade de Encosta no Bairro do Roger João Pessoa - PB

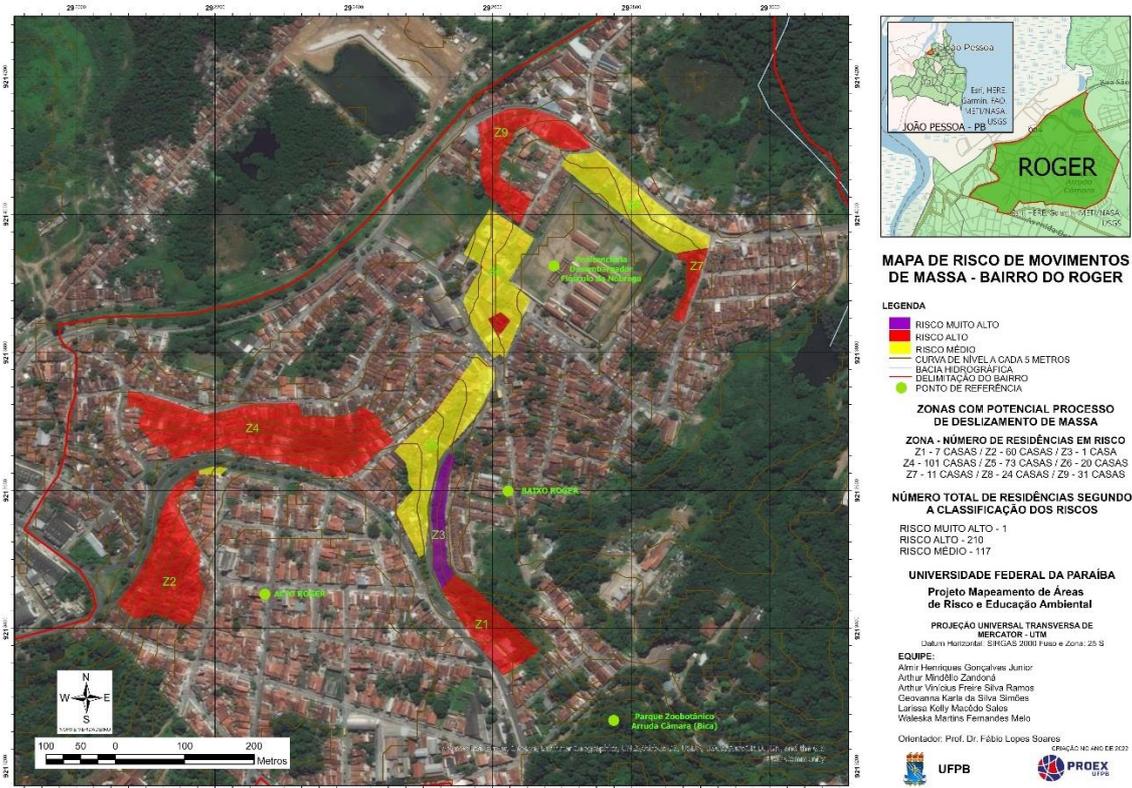
O presente estudo surgiu com a análise do mapeamento de risco no bairro do Roger, na cidade de João Pessoa-PB, Figura 2, realizado por Ramos, Simões e Soares (2022), em que retrata o estudo de mapeamento das áreas de risco de deslizamento e promoção de educação ambiental. Como objeto de estudo, aprofunda-se as análises da zona Z3, em roxo no mapa, caracterizada em muito alto risco de deslizamento de massa.

Figura 2. Mapa de risco de deslizamento do bairro do Roger.

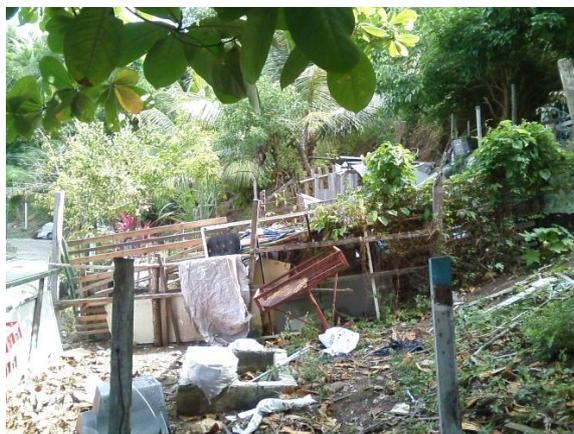
Durante as visitas de campo, foi observado que, abaixo da trinca localizada na via de acesso principal, existe uma escavação irregular realizada no pé da barreira para fazer um pequeno depósito de reciclagem para catadores, Figura 3, ao qual desempenha importante função financeira para a colaboração na renda familiar.

Figura 3. Escavação no pé do talude para abrigar o depósito de reciclagem.

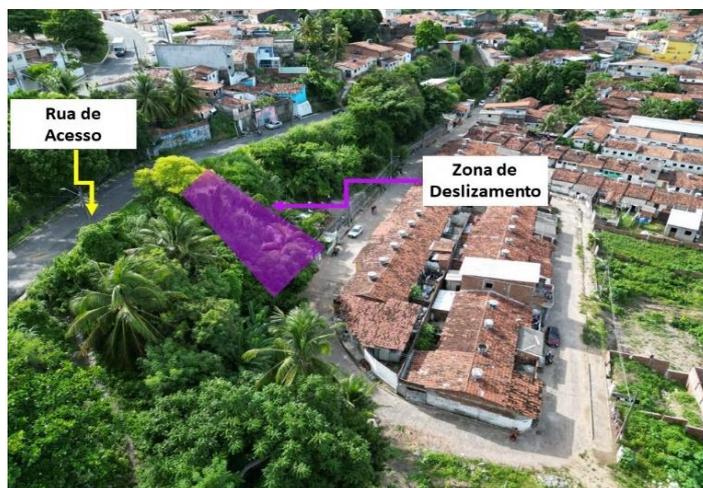
A zona roxa (Z3), de muito alto risco, é delimitada pelo topo da via de acesso principal ao bairro, R. Monsenhor José Coutinho, apresentando um intenso tráfego de veículos de pequeno e grande porte, gerando uma sobrecarga no topo do talude, Figura 4. Anteriormente, existia uma placa de sinalização na via, proibindo o acesso de veículos pesados, porém esta placa foi vandalizada, facilitando o tráfego de veículos de carga. No ano de 2023, uma nova placa foi colocada, entretanto, a cultura de desrespeito às normas de trânsito ainda é vista no local.

Figura 4. Levantamento de drone na via de acesso principal ao Baixo Roger.

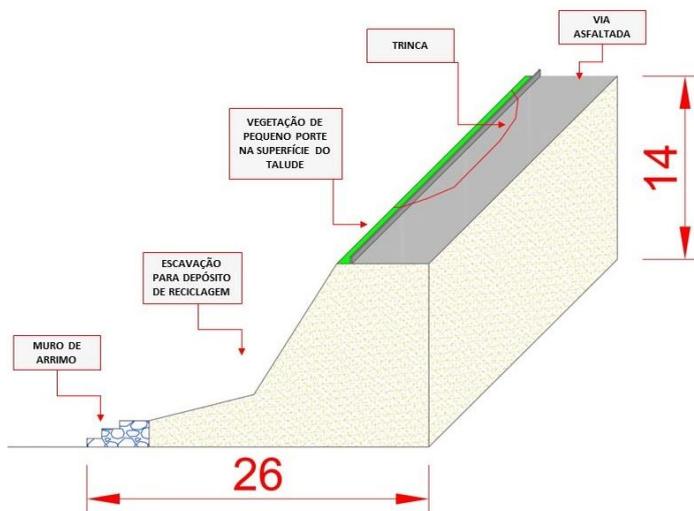
Figura 5. Croqui do perfil transversal do talude de estudo.

O talude de estudo apresenta cerca de 14 metros de altura, 26 metros de comprimento e está localizado na via de principal acesso ao bairro, apresentando no topo uma fissura bem definida de comportamento sazonal ativo, que se agrava nos períodos de alta intensidade pluviométrica. Outra característica da região é a surgência de água em pontos da base do talude. A Figura 5 mostra um esquema elaborado por Simões (2023) em que fica notório a presença da fissura e da escavação para depósito de reciclagem no talude.

OBSERVAÇÃO: VIA ASFALTADA COM TRÁFEGO DE VEÍCULOS DE GRANDE PORTE, EMBORA PROIBIDO.

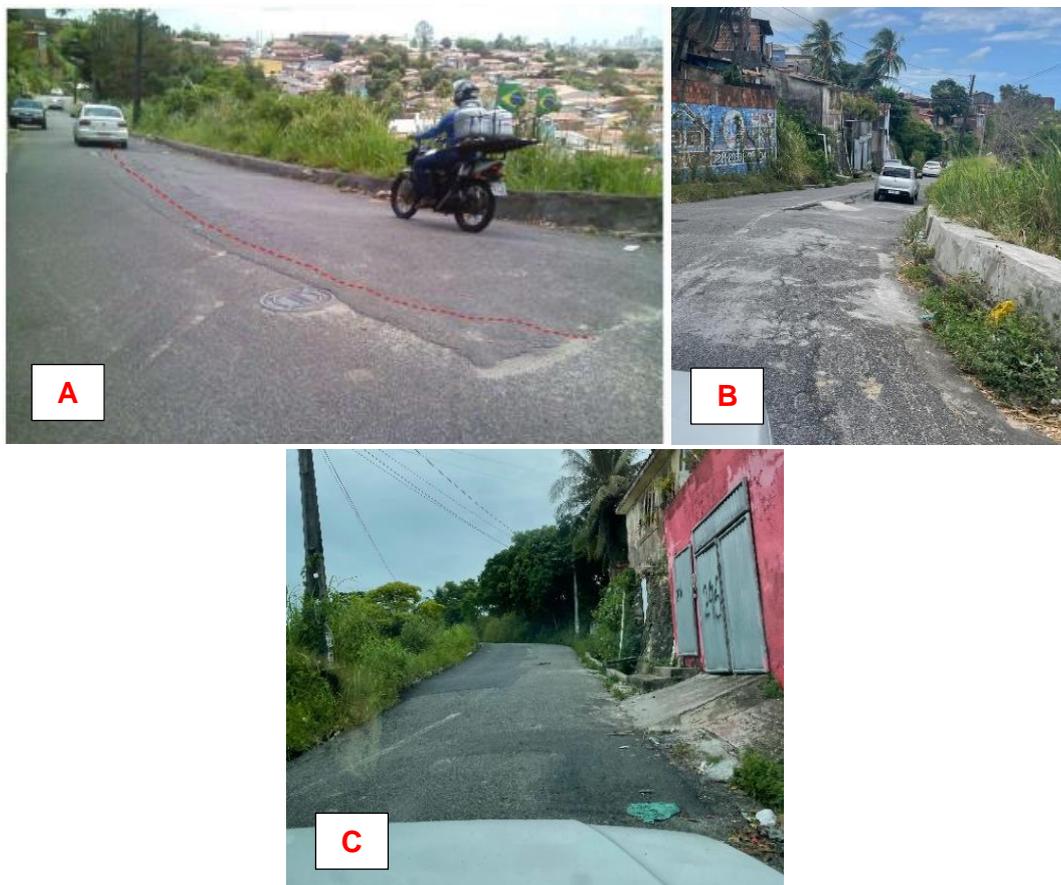
Desde o ano 2021, acompanha-se o comportamento da trinca no topo do talude, como é possível observar na Figura 6. Utilizando-se de imagens do Google VIEW, observou-se que a fissura se iniciou no ano 2017 e vem apresentando, até os dias atuais, um comportamento sazonal de aumento durante os períodos de chuva. Dessa forma, a Figura 6A retrata a primeira visita realizada no bairro no ano de 2021, já a Figura 6B retrata o aumento da trinca no ano de 2023, e a Figura 6C demonstra, no ano de 2024, a aplicação de uma capa de asfalto por cima da trinca para facilitar o tráfego na região, no entanto sem estabilizar o talude, causando a falsa sensação de segurança para os residentes locais.

Figura 6. Histórico da trinca no talude de estudo.

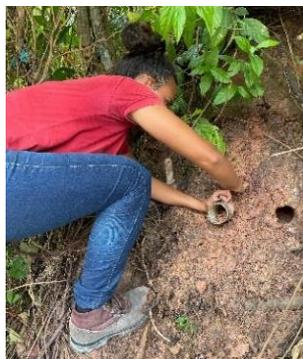
Figura 7. Coleta de amostras.

Durante as visitas de campo ao local onde o talude apresenta instabilidade, observou-se que o movimento é gradual, deslocando-se poucos centímetros por ano nos períodos de chuva acumulada, apresentando uma superfície de ruptura claramente definida. Dessa forma, foi crucial obter uma caracterização detalhada do solo para a compreensão da dinâmica do solo na área estudada. Para isso, foram extraídas 3 amostras indeformadas e 4 kg de amostras deformadas, Figura 7.

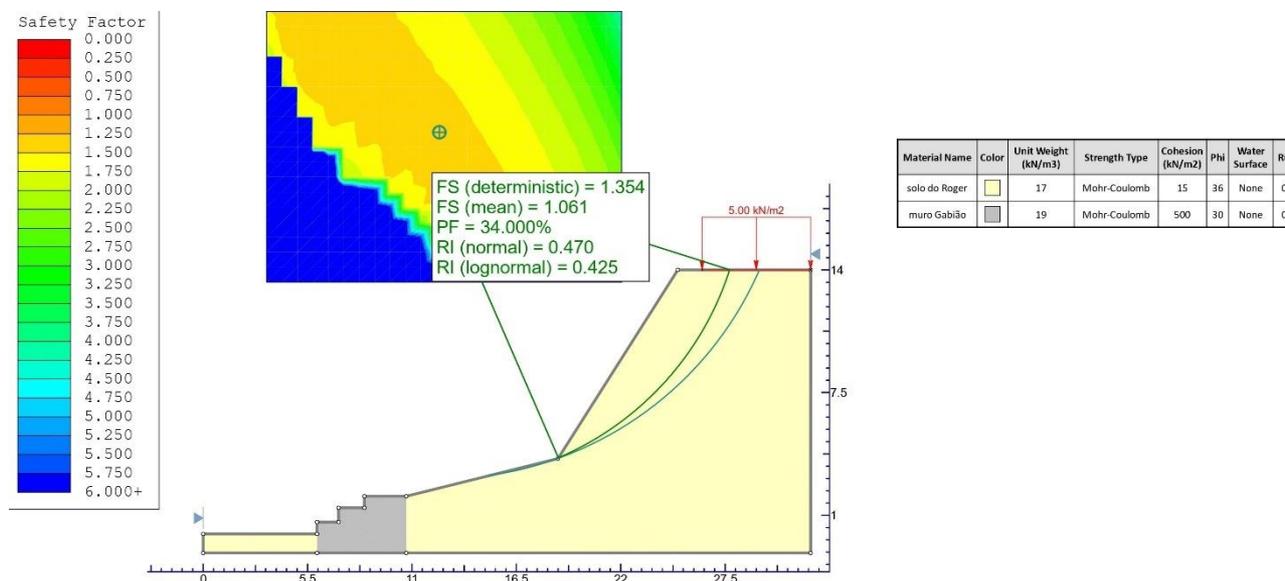
Figura 8. Resultado da análise determinística de estabilidade.

Dessa forma, observou-se que o fator de segurança do local varia de 0,738 a 1,354, abrangendo dois cenários distintos: o talude em condições normais de umidade e o mesmo talude em condição de solo parcialmente saturado. Essa análise abarca as diversas condições atuantes na região. Em todas as análises realizadas, o talude apresentou um fator de segurança abaixo do valor de 1,4 recomendado pela ABNT 11682/2009 para um nível alto de segurança contra danos e perdas humanas, em relação a um nível baixo de segurança contra danos materiais e ambientais. A Tabela 2 apresenta os fatores de segurança encontrados.

Durante o estudo, foi realizada uma retroanálise, considerando que a encosta exibe sinais evidentes de instabilidade e uma trinca bem visível. O objetivo foi obter as características do solo quando o $FS \approx 1$, obtendo-se o ângulo de atrito de 30° , a coesão de 10 KPa e o peso específico de 18 KN/m^3 . Esses dados são cruciais para planejar futuras intervenções visando estabilizar a área.

Essa análise evidenciou que a região não atende aos requisitos de segurança da norma, principalmente devido à escavação realizada por moradores para abrigar um centro de reciclagem, somada à passagem de veículos de grande porte sobre o talude. Diante dessa situação, é necessária uma ação de obra estabilizadora por parte das autoridades estaduais para garantir a segurança da área e evitar possíveis deslizamentos ou danos a vidas e materiais.
