Aplicação da Técnica de Solo Grampeado para Estabilização de um Talude após um Evento de Ruptura

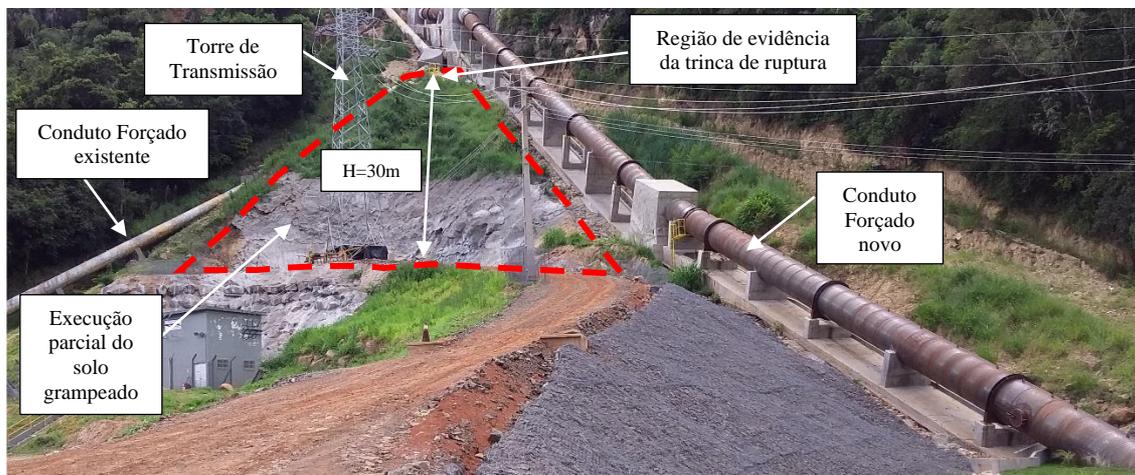
Com o início dos trabalhos de execução dos tratamentos, foram observadas algumas anomalias na região do talude da direita hidráulica do Conduto Forçado. Observou-se o aparecimento de trincas na região superior do talude de corte, manifestada por um abatimento de aproximadamente 50 cm na crista do talude, evidenciando a ruptura do talude. Frente a esse evento, os trabalhos de execução dos tratamentos foram paralisados e o projeto para estabilização do talude precisou ser reavaliado, conforme será apresentado ao longo deste trabalho.

Destaca-se que o talude em questão apresenta uma inclinação acentuada e muitas interferências que limitavam as soluções para estabilização do ponto de vista executivo. Observa-se, por exemplo, na Figura 1 que no platô foi executada uma torre de transmissão muito próxima ao pé do talude escavado. Soluções de retaludamento se mostraram inviáveis, uma vez que a região afetada está delimitada pelas estruturas dos condutos forçados e situada em uma encosta de elevada declividade.

Figura 1. Vista do talude após o evento de ruptura e após a execução parcial do solo grampeado.

Após o evento de ruptura e a reavaliação das análises de estabilidade, constatou-se a necessidade de ampliar a região de tratamentos, conforme região destaca em vermelho na Figura 1.

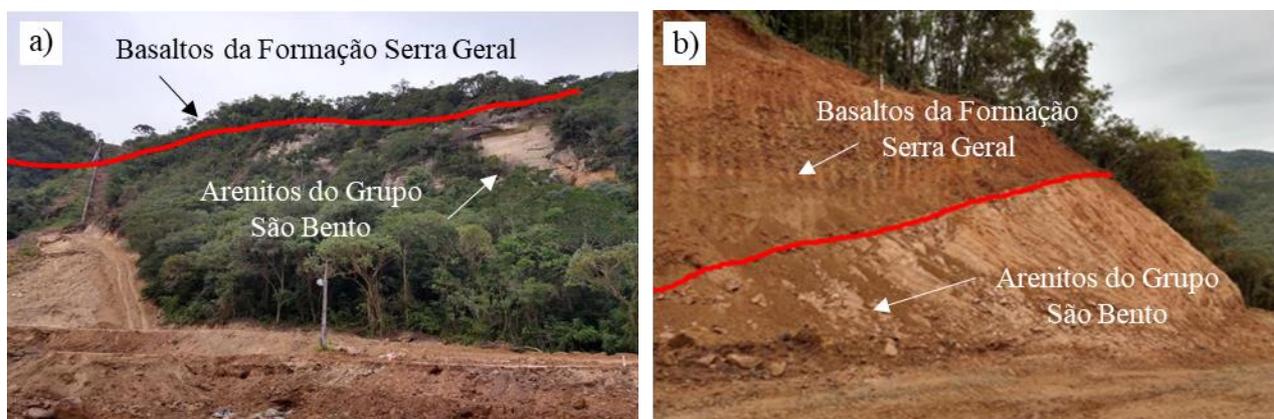
Figura 2. (a) Vista geral da área da Casa de Força/Conduto Forçado da PCH, durante as escavações obrigatórias no local. (b) Detalhe do contato entre Formação Serra Geral (basaltos, acima) e Grupo São Bento (arenitos, abaixo), na estrada de acesso à Casa de Força.

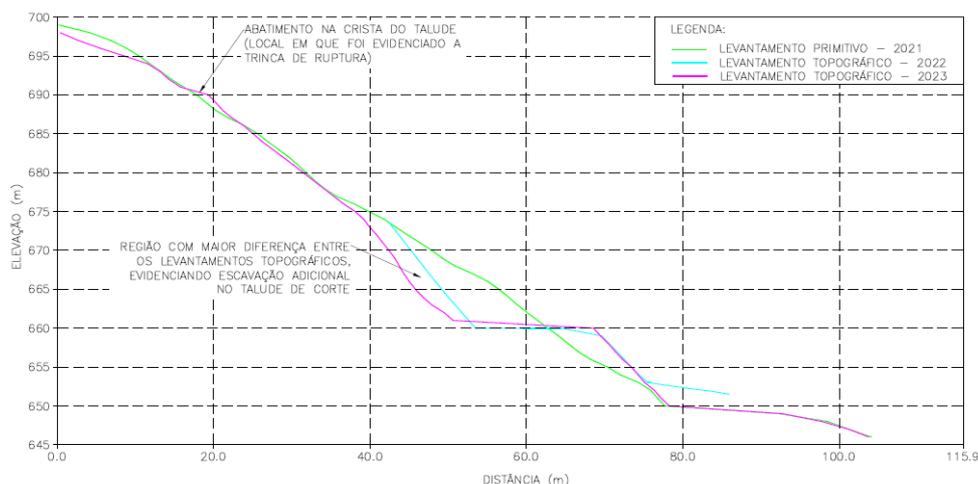
Figura 3. Comparativo entre levantamentos topográficos na região de estudo.

Observou-se em campo que houveram alterações da geometria do talude durante o período de obras, com escavação adicional principalmente na região próxima do pé do talude de corte, o que foi corroborado pelo comparativo entre os levantamentos topográficos. Esta situação pode ter sido um dos gatilhos para o evento de ruptura, uma vez que a remoção de massa no pé do talude é desfavorável para a estabilidade global da encosta. Adicionalmente, à época da ruptura ocorreram intensas chuvas no local, conforme observações realizadas em campo, uma vez que não foram realizados registros da intensidade da chuva devido à ausência de pluviógrafos na região de estudo. A ocorrência de chuvas intensas pode levar à perda de sucção do solo e significativa redução da coesão aparente, podendo conduzir à instabilização. A hipótese de que estes dois mecanismos atuaram no evento foi considerada nos estudos, embora as análises de estabilidade indiquem que as alterações geométricas tiveram forte impacto nos fatores de segurança.

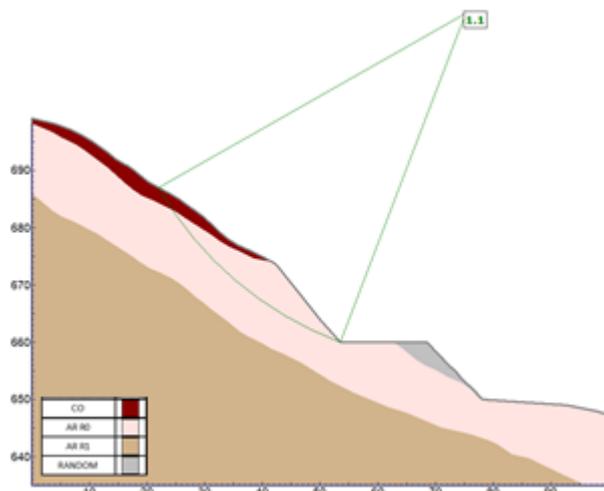
Para as condições mencionadas, foi realizada a análise de estabilidade global para a condição do talude previamente a sua ruptura (Figura 4), a qual apresentou um fator de segurança de 1,1 e muito próximo da unidade, valor este coerente para uma encosta em seu estado próximo ao equilíbrio limite. Na sequência foi

Figura 4. Resultado da análise de estabilidade para a condição do talude previamente ao evento de ruptura.

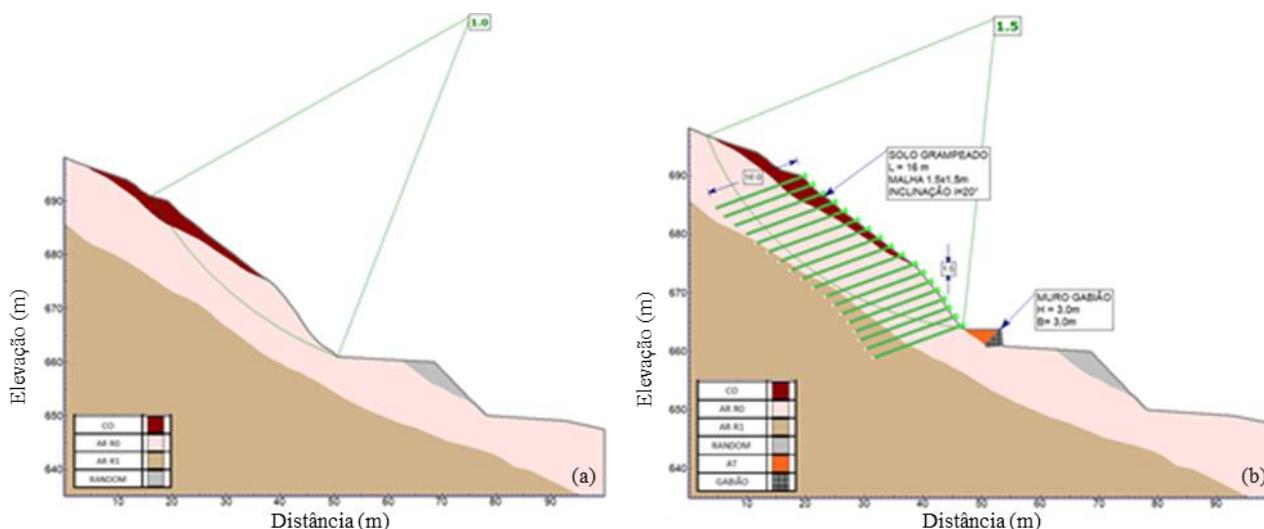
verificada a estabilidade do talude para as condições após o evento de ruptura, observando-se um fator de segurança próximo da unidade, já que o talude se encontrava rompido. O resultado da análise (Figura 5–a) indicou que o talude se encontrava em condições próximas ao limite de estabilidade (FS=1,0), corroborando que o mecanismo principal associado a instabilidade foi a escavação realizada no pé. Esta análise de estabilidade permitiu corroborar os parâmetros de resistência inicialmente estimados, os quais se mostraram bastante assertivos na representação do comportamento geotécnico dos materiais.

Figura 5. Resultados das análises de estabilidade para (a) condição do talude pós-ruptura e (b) solução de tratamentos propostos para estabilização do talude.

Dada as condições encontradas, foi imprescindível definir os tratamentos necessários para atender os critérios mínimos de segurança exigidos pelas normas vigentes (Figura 5 – b). A NBR 11682/2009 preconiza que, a depender dos riscos envolvidos, um projeto deve enquadrar-se em uma das classificações de nível de segurança, definidas segundo os riscos de perdas de vidas humanas e perdas materiais e ambientais. Para esta obra, considerou-se que as escavações permanentes demandavam um alto nível de segurança contra danos materiais e ambientais e um alto nível de segurança contra danos a vidas humanas, resultando num FS mínimo de 1,5.

Foi proposta uma solução que atendesse o quesito da estabilidade global do talude, que fosse tecnicamente exequível para as condições locais impostas. A solução técnica adotada foi em solo grampeado e também muro de gabião na parte inferior do talude. A contenção é formada por chumbadores definitivos

com 16,0 metros de comprimento, distribuídos em uma malha de 1,50 x 1,50 m, com inclinação de 20° em relação a horizontal. Os chumbadores foram executados em furos de 75 mm de diâmetro e com uma reinjeção da calda de cimento, além do preenchimento da bainha. Para a solução de tratamentos proposta, o fator de segurança obtido nas análises de estabilidade foi de 1,5, compatível com as especificações da NBR 11.682/2009.
