BARREIRA DE QUEDA DE ROCHAS COMO MEDIDA DE PROTEÇÃO DE UM TERMINAL FERROVIÁRIO

PALAVRAS-CHAVE: Barreiras dinâmicas, queda de rocha, terminal ferroviário

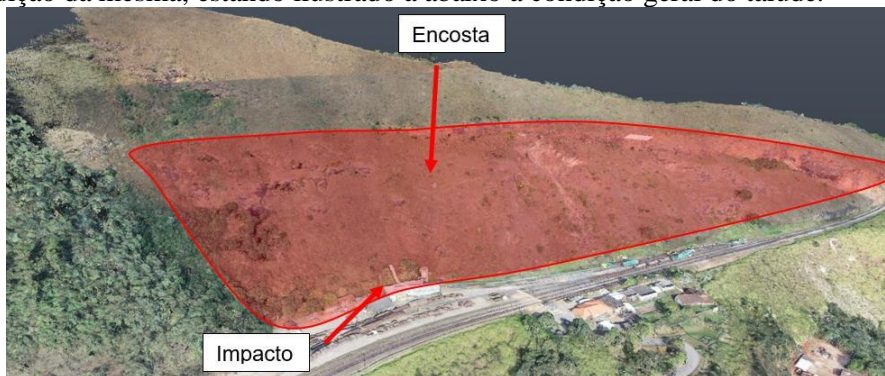
Figura 1-1: Configuração geral do terminal pátio funil

O Terminal Ferroviário do Funil fica localizado no município de Ouro Preto, no estado de Minas Gerais, localizado no Km 79 da Rodovia dos Inconfidentes (MG-356). Neste pátio ferroviário é realizada a integração intermodal de transportes de ferro gusa, material que é carregado nas composições ferroviárias e transportada até seu destino final. Além de promover a integração intermodal, no terminal fica localizado um conjunto de edificações e estruturas de manutenção, que abrigam parte da equipe de operação da ferrovia bem como equipes de administração local, sendo um ponto estratégico para as operações da concessionária. Como pode ser observado na fotografia aérea, margeando o terminal existe uma grande encosta natural, onde blocos de rocha com diferentes dimensões estão presentes. Um bloco de rocha com raio e massa estimadas em 0,35 m e 500 kg, impactou a extremidade de uma edificação do terminal, causando danos apenas materiais, e teve como resposta a interdição da mesma, estando ilustrado a abaixo a condição geral do talude.

Foi constatada a necessidade de uma intervenção neste talude para que as operações na edificação impactada e nas áreas de operação sejam realizadas de maneira segura. Para determinar as intervenções foi realizado um trabalho de mapeamento de campo, a fim de coletar as informações necessárias para o projeto, etapa subsequente às visitas de campo.

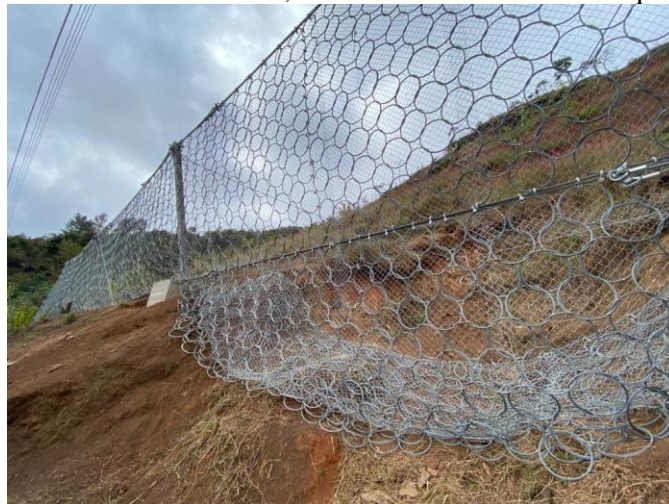
Figura 4-3: Gapfillings para fechamento completo da barreira

Durante a instalação da barreira observou-se em alguns pontos cujas irregularidades do terreno formavam um grande espaço aberto entre a parte inferior da barreira e o solo, nesses casos é necessária a instalação de gap fillings, pois estes podem comprometer a eficácia da barreira na proteção contra queda de material. O preenchimento desses vazios é essencial para garantir uma proteção adequada e mitigar os riscos associados a eventos como deslizamentos de terra, deslizamentos de rochas ou quedas de blocos.
