DOI: 10.47094/COBRAMSEG2024/206

Estabilidade de Taludes por Retroanálise: Um Estudo de Caso no Município de Nova Lima - Minas Gerais

Sendo assim, o presente estudo teve como objetivo identificar as características geológico-geotécnicas do talude que sofreu uma ruptura em 5 de março de 2020, resultando na interdição da rodovia onde está localizado.

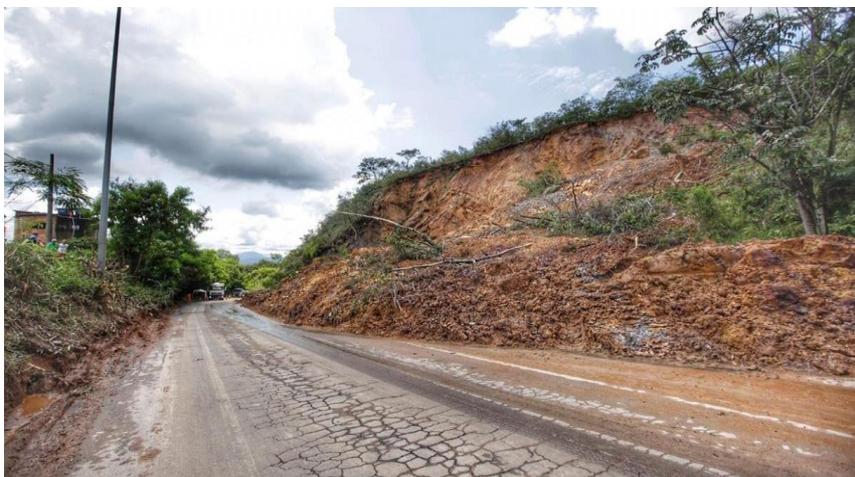
A Figura 1 apresenta uma imagem aérea do talude, evidenciando a proximidade com as residências da região. A Figura 2 mostra o maciço terroso logo após a ruptura e os impactos causados na rodovia.

Figura 2. Imagem do rompimento do talude do estudo de caso. (CAETANO, 2020).

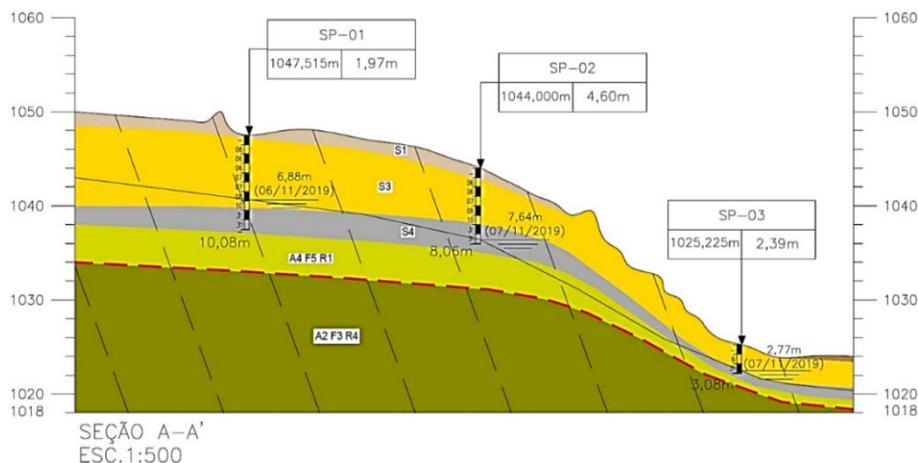
Os laudos de sondagem apontaram uma camada superior de Colúvio, com pequena espessura, predominantemente argilo-siltoso, de cor marrom pálido, contendo fragmentos vegetais e pedregulhos finos de quartzo. Este material apresentou um NSPT médio de 2, indicando uma consistência muito mole.

Após a camada de Colúvio, identificou-se uma camada de Solo Residual de Xisto, com textura predominantemente silto argilo-arenosa e coloração marrom-amarelada, com áreas cinza-escuro. Essa camada apresentou estruturação em porções menos alteradas do afloramento, com um NSPT médio de 7, correspondente a uma consistência média.

Seguindo a camada de Solo Residual de Xisto, encontrou-se uma camada de Saprolito de Xisto com textura silto-arenosa, de cor marrom-amarelada, intercalada com áreas cinza-escuro. Essa camada apresentou-se estruturada devido à presença predominante de quartzo e sericita, com um NSPT médio de 31, aproximando-se do limite do impenetrável à percussão, sendo classificada como compacta.

Após a camada de Saprolito de Xisto, foram estimadas duas camadas de rocha Sericita Quartzo Xisto, sendo a camada superior como uma rocha altamente intemperizada, de resistência muito branda e extremamente fraturada, e a camada inferior como uma rocha levemente intemperizada, resistente e medianamente fraturada. Essas estimativas foram possíveis devido à presença de parte da estrutura da rocha no Saprolito.

Figura 3. Perfil geológico-geotécnico - Seção AA'. (Autores, 2024).

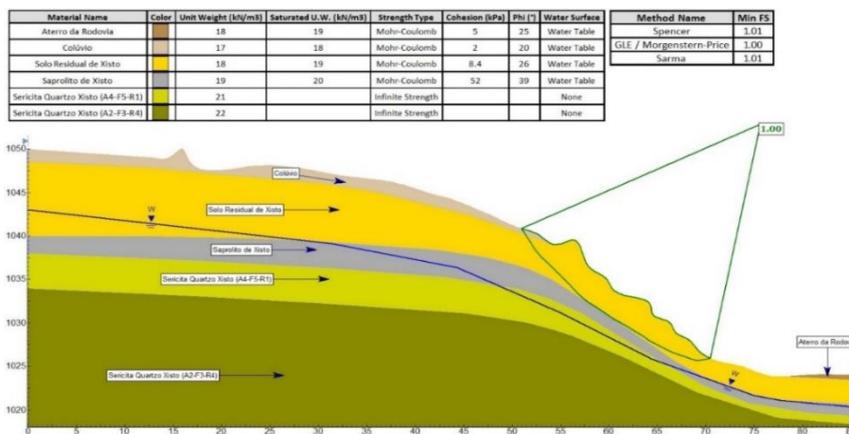
Neste trabalho, é apresentada apenas a seção AA', que apresentou o menor fator de segurança nas retroanálises, entre as outras duas seções, Seção BB' e Seção CC', a qual o fator de segurança ficou exatamente igual a 1,00. Isso indica que essa seção seria a primeira a romper. A análise de estabilidade, que mostra o fator de segurança da seção crítica, é apresentada na Figura 5 do item 3.3.

Para o talude deste estudo de caso, modelado de acordo com os dados topográficos e investigações realizadas, foi possível obter os parâmetros geotécnicos por meio das retroanálises realizadas no *software* Slide2 da Rocscience® na versão 9.029. Essas análises foram conduzidas utilizando cálculos determinísticos por equilíbrio-limite para uma superfície de ruptura não circular, através do modo de busca “Auto Refine Search” devido à não homogeneidade do maciço, e três métodos rigorosos de cálculo: Spencer, GLE/Morgenstern-Price e Sarma. Na Figura 5, é apresentada a retroanálise da seção AA’ do talude. Na Figura 6, é mostrada a comparação entre a cunha de ruptura real (verde) e a cunha de ruptura calculada pelo *software* (vermelho). A análise revela que a geometria da superfície de ruptura calculada é semelhante à que ocorreu de fato, o que confirma a precisão do modelo utilizado. Além disso, a imagem também apresenta a massa de solo deslocada após a ruptura.

Figura 5. Retroanálise da Seção AA’ - FS = 1,00. (Autores, 2024).

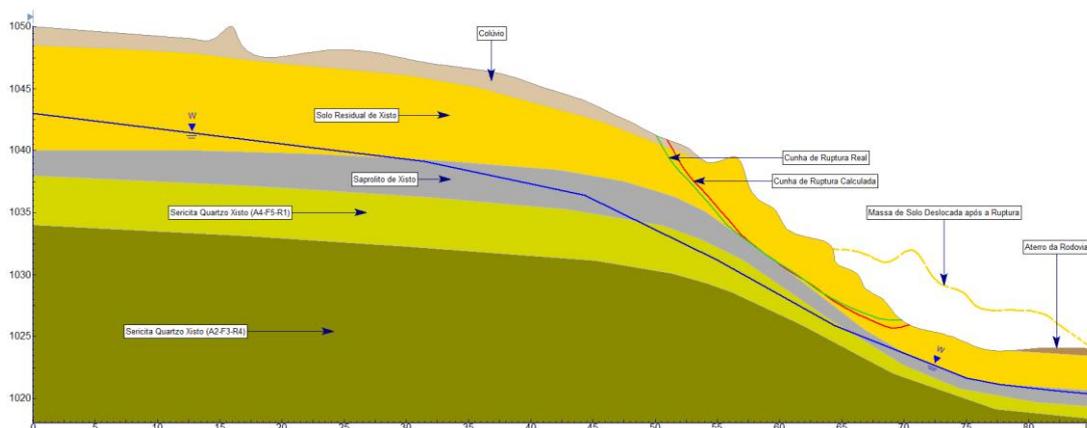
Figura 6. Comparativo entre a cunha real (verde) e a calculada pelo *software* (vermelho). (Autores, 2024).
