Estudo e Projeto de Estabilização de um Talude Ferroviário sobre Material Coluvionar

Eng. Civil, FGS Geotecnia, Porto Alegre, Brasil, ricardo@fgs.eng.br

Eng. Civil, MRS Logística, Juiz de Fora, Brasil, romario.lopes@mrs.com.br

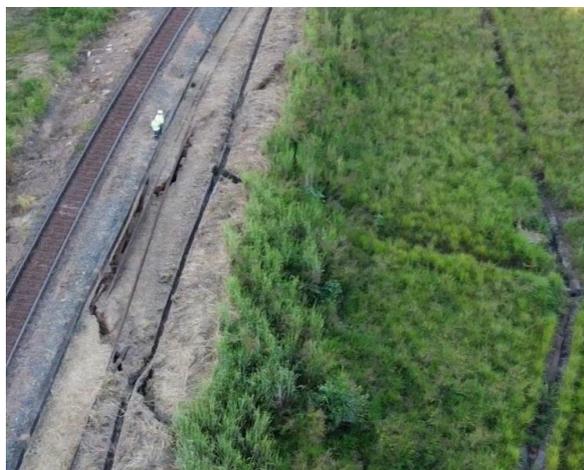
Como etapa fundamental na compreensão das movimentações reportadas, foram conduzidas vistorias de campo ao longo da área acometida por trincas e de seu entorno, realizadas pela concessionária e pela projetista, tanto através de levantamento com drones quanto terrestres. Na Figura 2 é apresentada uma planta sobre imagem de satélite, enquanto a Figura 3 traz uma imagem aérea do talude próximo à ferrovia previamente à mudança em seu eixo.

Figura 3. Trincas longitudinais no lado de jusante da ferrovia anteriores à mudança em seu eixo.

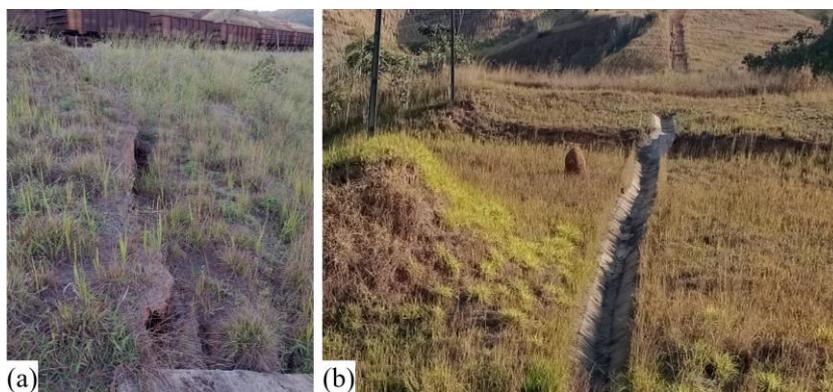
Na Figura 4 podem ser observadas trincas formadas pela deformação do solo, com desnível aparente devido à deformação vertical (recalque) da porção mobilizada pela ruptura. Na região mais próxima à ferrovia (Figura 4a) se nota o espraiamento da superfície de escorregamento, enquanto nas proximidades da crista do talude de aterro (Figura 4b) é observada uma geometria mais próxima da transversalidade em relação ao talude e à ferrovia. Nota-se que os danos provocados ao sistema de drenagem superficial na região de abatimento facilitam o aporte de água para dentro da zona mobilizada.

Figura 4. Região superior do talude (a) próximo à ferrovia; (b) próximo à crista do aterro.

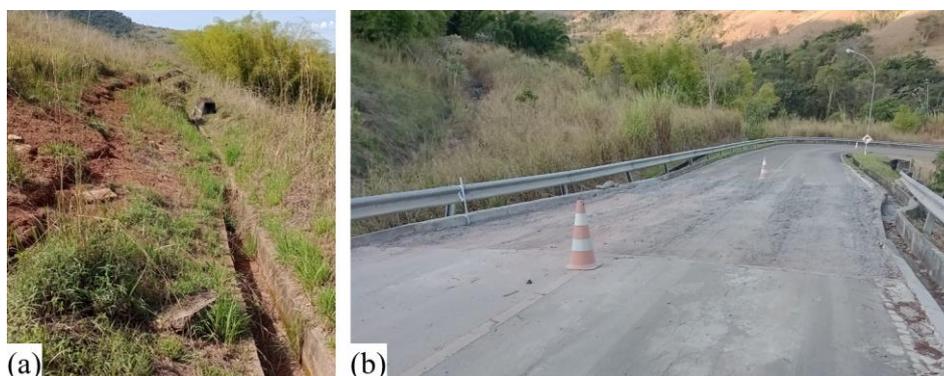
Já na porção intermediária do talude se observou uma outra trinca longitudinal (Figura 5a), configurando a ocorrência de uma segunda ruptura contida dentro da ruptura principal. Mais a jusante, se observou que um trecho da rodovia foi também dividido pela zona de movimentação, necessitando reparo que precisou ser executado para contemplar a distorção entre o maciço de solo estável e instável (Figura 5b).

Figura 5. Região intermediária do talude (a) trinca longitudinal; (b) pavimento reconstruído com desvio angular devido à deformação do terreno.

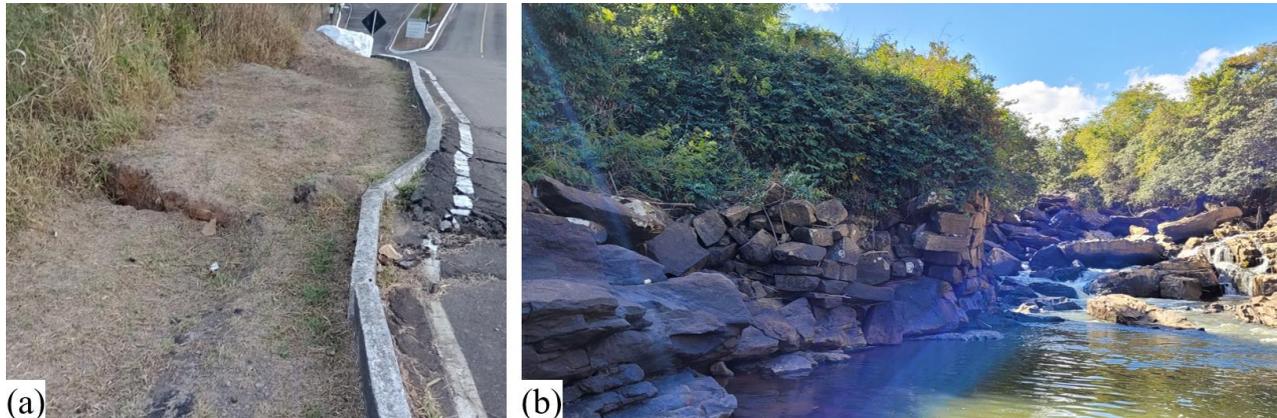
Já na área do pé da ruptura, em vez de recalques do trecho mobilizado foi observado, além de deformação horizontal, o soerguimento de solo (Figura 06a), atestando a ocorrência de uma ruptura com superfície de escorregamento elíptica ou plano-circular. Mais abaixo, às margens do Rio Paraibuna, foi possível observar a presença de afloramentos rochosos de gnaiss e algumas pedras provavelmente dispostas manualmente na margem (Figura 06b). Essa região não apresentou indícios de movimentação, sendo o pé da ruptura provavelmente na transição estratigráfica entre o solo coluvionar e um material menos alterado.

Figura 6. Região inferior do talude (a) soerguimento do terreno no pé da ruptura; (b) Maciço rochoso e pedras arrumadas na margem do Rio Paraibuna sem indícios de movimentação.

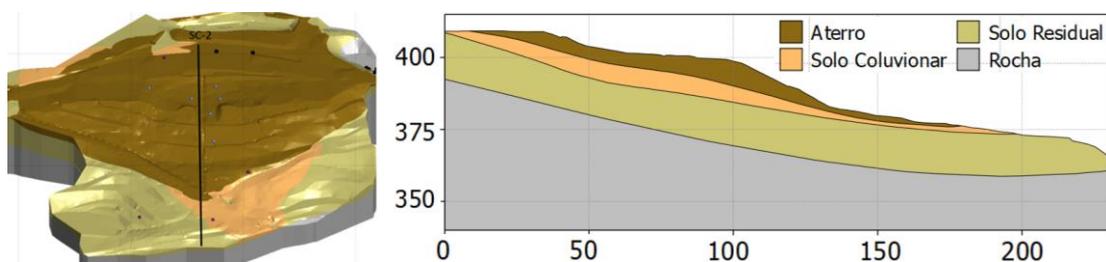
Figura 8. Modelo geológico tridimensional (vista frontal) e seção no eixo da movimentação.

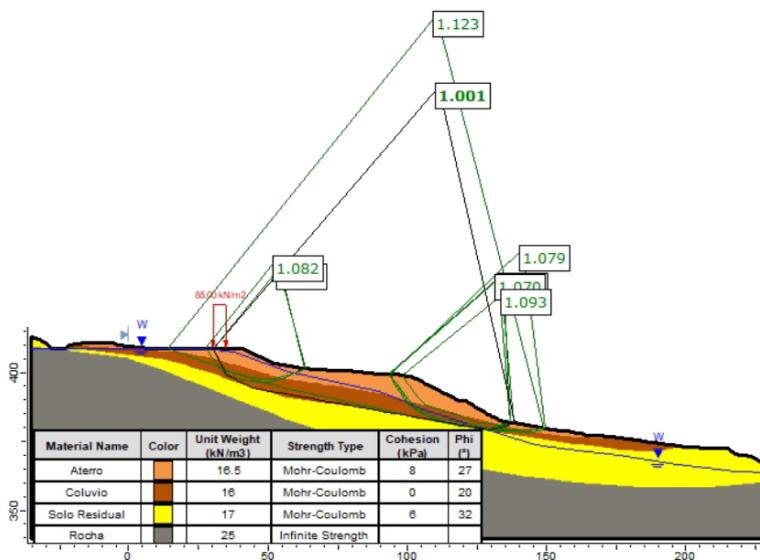
Para a elaboração da retroanálise, foi elaborada uma análise bidimensional por equilíbrio limite, a partir de uma seção posicionada aproximadamente no eixo da ruptura. Nos cálculos foi considerado o método de Morgenstern-Price com superfícies plano-circulares e a busca da superfície crítica realizada por meio do método de otimização metaheurística de *Particle Swarm Optimization* (PSO). Na Figura 9 é mostrado o resultado da superfície de ruptura de retroanálise e demais potenciais superfícies de ruptura com baixo fator de segurança calculados para o talude em questão, sendo encontrado um valor de ϕ' do solo coluvionar igual a 20° e c' nulo nessa condição. Os parâmetros de resistência adotados são indicados pela Tabela 1, sendo que para a rocha pouco alterada foi considerada resistência infinita, implicando que nenhuma superfície de escorregamento atingindo esse material foi considerada.

Figura 9. Resultado da retroanálise.

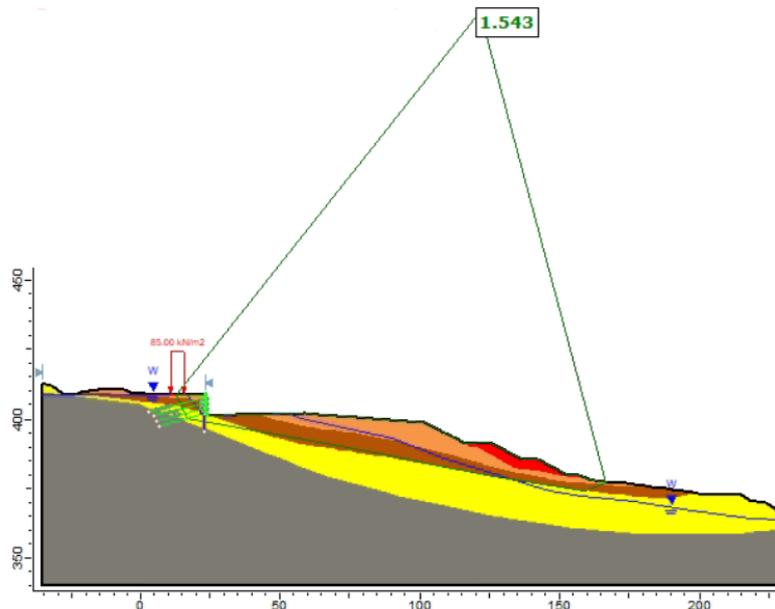
Figura 12. Resultado da análise de estabilidade do projeto finalizado.
