DOI: 10.47094/COBRAMSEG2024/245

Retroanálise de um Escorregamento de Talude na Estrada Lourenço Velho na Cidade de Itajubá/MG

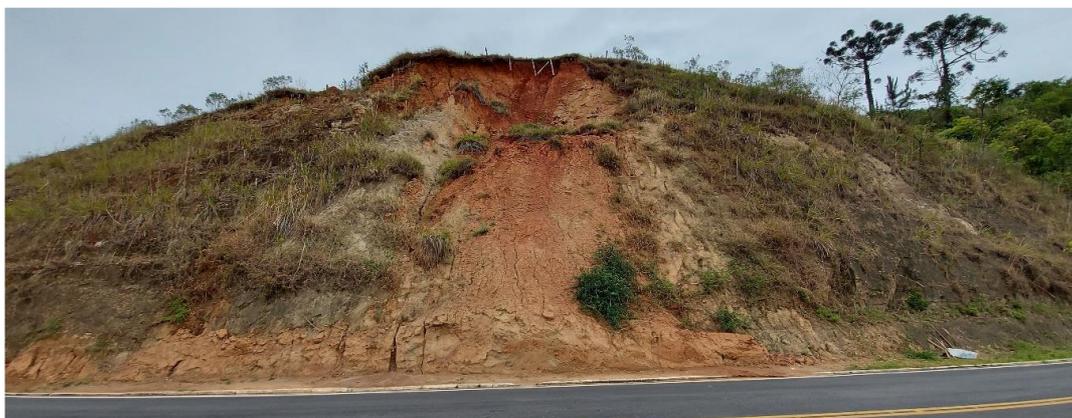
O talude, que sofreu escorregamento de parte de sua massa, estudada neste trabalho situa-se na estrada Lourenço Velho, dentro da área urbana da cidade de Itajubá/MG, no encontro entre o meridiano $45^{\circ}25'56.71''\text{O}$ e o paralelo $22^{\circ}25'5.07''\text{S}$ e dista, em linha reta, 1890 metros da entrada principal da Universidade Federal de Itajubá e 720 metros da Prefeitura Municipal. Essas informações estão ilustradas na Figura 1, e o escorregamento pode ser visto na Figura 2.

Figura 2. Visão geral do talude em estudo.

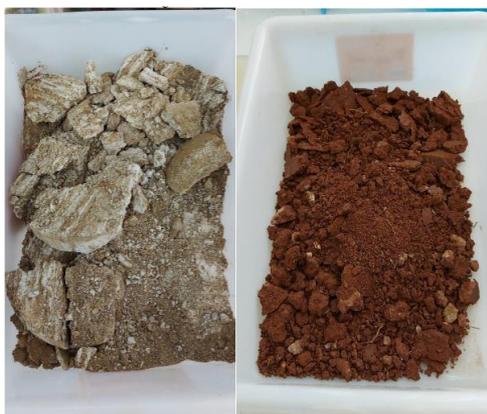
Pela análise tátil visual dos solos coletados no talude, identificou-se que havia dois tipos distintos, um, de cor amarelado/acinzentado, posicionado na parte de baixo do talude. O outro, de cor mais avermelhada, posicionado mais próximo do topo, com aproximadamente cinco metros de espessura. O primeiro tipo de solo apresentava uma sensação áspera ao tato, apresentava pouquíssimos torrões e, quando havia, estes apresentavam pouca resistência e esfarelavam-se facilmente, e em dispersão em água sedimentou rapidamente, o que demonstrou que este se tratava de um solo grosso arenoso. Já o segundo apresentava uma sensação farinhosa ao tato, com uma superfície lisa e lustrosa, com torrões resistentes que não desagregavam quando submersos, e com uma sedimentação lenta em água, características de um solo fino argiloso. Ambos os solos estão apresentados na Figura 3.

Figura 3. Seções adotadas a partir do levantamento topográfico.

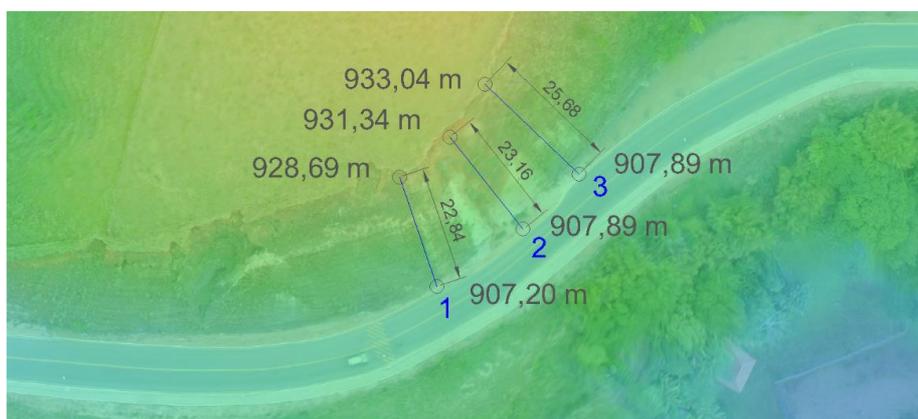
Na Figura 5 são mostradas as seções escolhidas para as análises de estabilidade, a partir do levantamento topográfico. As cotas do topo e do pé de cada sessão estão indicadas na imagem e os ângulos de inclinação estimados para as seções 1, 2 e 3 foram, respectivamente, de 43,26°, 45,45° e 44,40°.

Figura 5. Seções adotadas a partir do levantamento topográfico.

Seção	Método			
	Fellenius		Bishop	
	Área (m ²)	FS	Área (m ²)	FS
1	96,286	1,132	81,688	1,169
2	102,73	1,050	87,457	1,083
3	123,59	1,062	104,94	1,096
FS_{global}		1,079		1,114

Considerando o valor de fator de segurança mínimo de 1,5, recomendado pela NBR 11682 (ABNT, 2009) para alto nível de segurança contra danos materiais, ambientais e às vidas humanas, é possível observar

que o talude na condição original não se estava em conformidade. Além disso, com o valor muito próximo do unitário, ou seja, quaisquer alterações nos estados de tensão do maciço devido por exemplo a processos erosivos e/ou a acréscimo de poropressões pela elevação da superfície freática nas proximidades da superfície do talude, o levariam a sofrer rupturas.

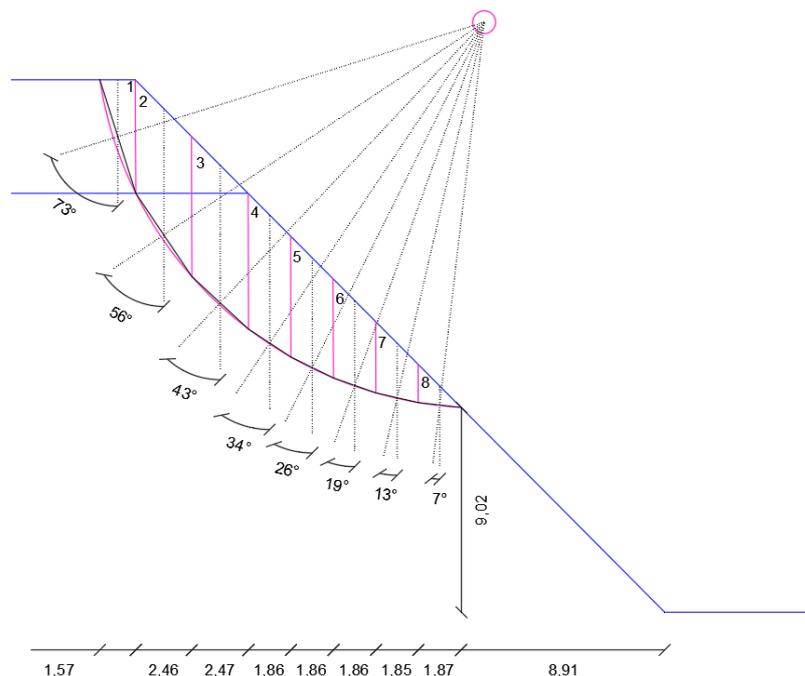
A retroanálise foi realizada variando-se os valores de coesão e ângulo de atrito dos dois solos para alcançar o fator de segurança unitário no método de Bishop, considerando a superfície de ruptura real identificada no levantamento topográfico e nas observações em campo, como mostrado na Figura 6.

Figura 6. Desenho da seção 2 empregada na retroanálise pelo método de Bishop.

Após algumas interações, chegou-se ao FS unitário reduzindo-se para o solo arenoso a coesão à 0 e o ângulo de atrito à 33 °, e para o solo argiloso a coesão para 14,6 kPa e o ângulo de atrito para 35 °. Como a camada de solo arenoso é bem maior no talude, as alterações em seus parâmetros geram variações mais significativas no fator de segurança, enquanto mudanças nos parâmetros do solo argiloso pouco o alteram.

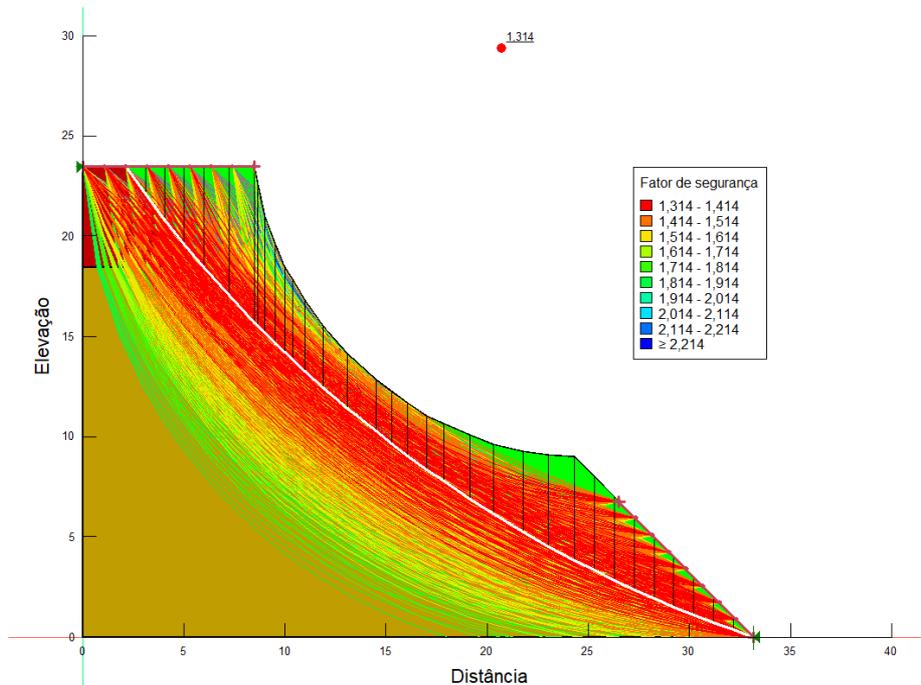
Adotando-se os parâmetros do solo encontrados no ensaio de laboratório obteve-se um FS crítico de 1,314, como mostra a Figura 7. E na análise com os parâmetros retroanalizado, teve-se um fator de segurança crítico muito próximo do unitário, como mostrado na Figura 8. Já era esperado uma redução no valor do fator de segurança, visto que os parâmetros de resistência da retroanálise são menores do que os do laboratório.

De acordo com o resultado das análises e considerando o valor de fator de segurança mínimo de 1,5 recomendado pela NBR 11682 (ABNT, 2009), confirma-se que a condição atual do talude ainda é imprópria para o nível de segurança mínimo desejável, tendo em vista sua localização em perímetro urbano.

Figura 7. Resultado da análise de estabilidade da seção 2 na condição atual com os parâmetros dos ensaios de cisalhamento pelo método de Bishop.

Diante da preocupante situação de instabilidade desse talude, é fundamental que sejam tomadas medidas de remediação, como por exemplo o retaludamento da encosta, com mudança de inclinação e/ou altura, até que se atinja o fator de segurança mínimo desejado; a instalação de drenos e canaletas para reduzir os efeitos da água de infiltração e a recuperação da cobertura vegetal que protege principalmente contra a erosão.

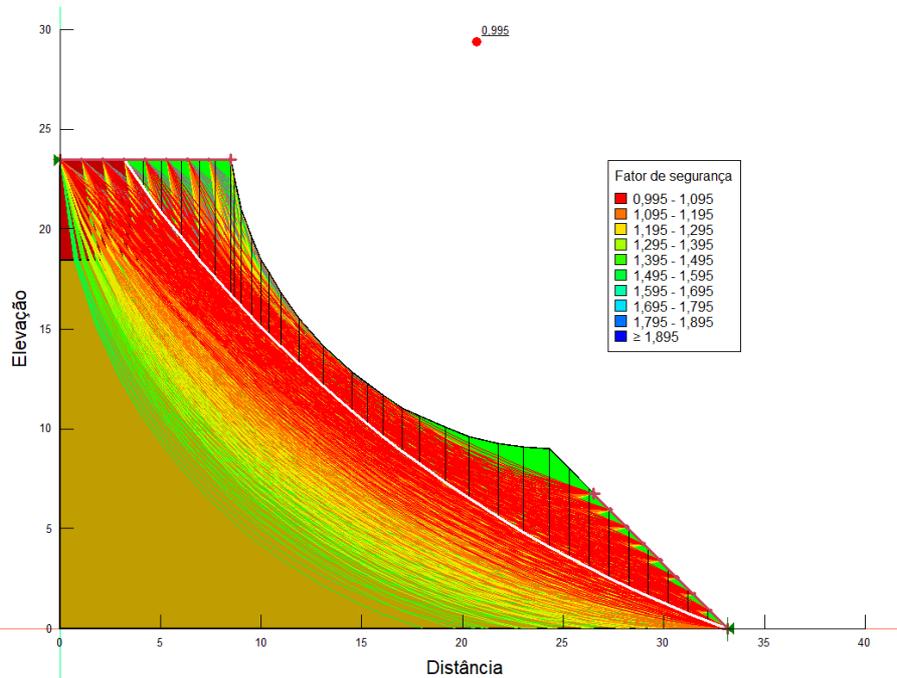
Figura 8. Resultado da análise de estabilidade da seção 2 na condição atual com os parâmetros retroanalizados pelo método de Bishop.

Essa condição de instabilidade continua ocorrendo mesmo após a ruptura. A análise de estabilidade da seção crítica, onde ocorreu o escorregamento, na condição atual mostra que o talude continua com valores de fatores de segurança abaixo do mínimo requerido, podendo ser ainda menor caso fossem pesquisados e considerados os parâmetros de poropressão.
