DOI: 10.47094/COBRAMSEG2024/246

Retroanálise Geotécnica de Estrutura de Contenção em Concreto Armado na Região Centro-Sul de Belo Horizonte - MG

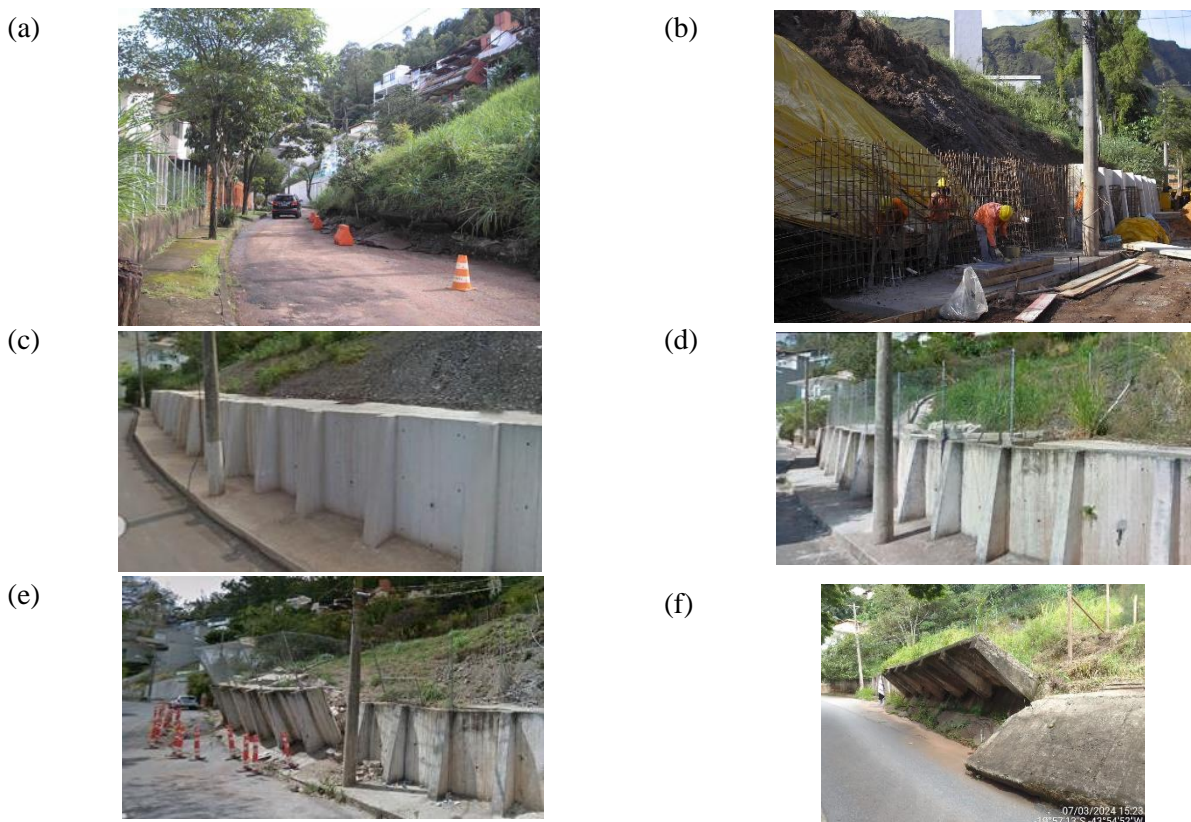
Um dos residentes mencionou que em dezembro de 2009 o muro "antigo/existente" desabou, porém, devido ao período chuvoso, a Prefeitura de Belo Horizonte não pôde reconstruir a estrutura imediatamente. Em 2012, a Prefeitura reconstruiu o muro de arrimo em concreto armado convencional. Em meados de 2018, após uma intervenção à montante do muro, sinais de instabilidade foram identificados pelos moradores, culminando com o deslizamento e tombamento parcial da estrutura de contenção em concreto armado. Em abril de 2019, o mecanismo e modo de ruptura foi verificado em módulo adjacente à primeira ocorrência, demonstrando que o processo de instabilização continuava ativo e em progresso. Dessa forma, o colapso generalizado (ELU) de dois módulos do muro, separados por juntas de dilatação, ocorreu ao longo de 2019 e aumenta até os dias atuais. Nessa época, Belo Horizonte enfrentava um dos maiores índices de pluviosidade já registrados na região, favorecendo a saturação do terreno e consequentemente redução de seus parâmetros de resistência, culminando na movimentação do talude à montante, caracterizado, principalmente, pela mudança de direção principal da vegetação local e comprometimento da acessibilidade da via de acesso.

A Figura 3 apresenta uma linha do tempo fotográfica realizada através de imagens do google street view e fotos disponibilizadas por moradores, com os principais acontecimentos, de 2009 à 2024. Percebe-se que o relevo à montante da estrutura de contenção na ocasião do sinistro propiciava um aumento do empuxo.

Figura 3. Linha do tempo fotográfica com os principais acontecimentos (2009 a 2024): (a) Início do deslizamento ocorrido em 2009; (b) Muro em construção em 2012; (c) Muro reconstruído em 2012; (d) Muro aparentemente em boas condições em 2017; (e) Deslizamento e tombamento de parte do muro em 2018; (f) Aumento de deslizamento e tombamento de parte do muro em Março/2024. Fonte: Autores.

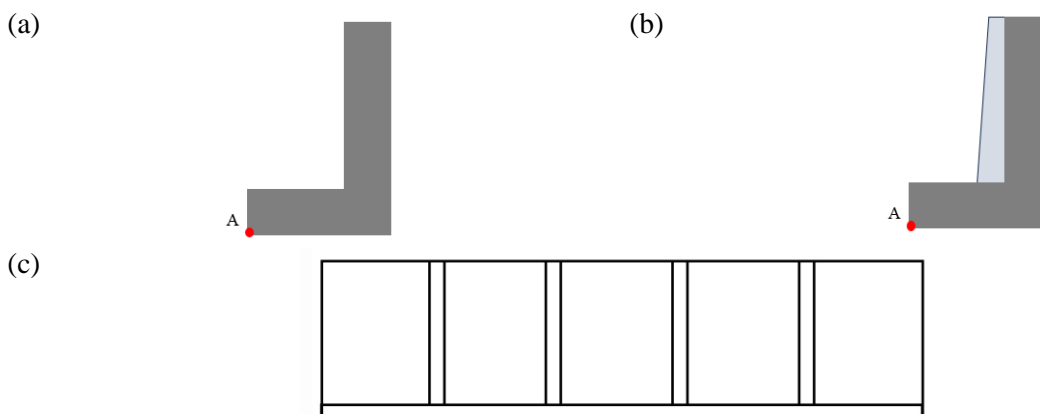
Para os objetivos do artigo, como foi verificado em trabalhos de campo que o modo de ruptura principal do muro foi o tombamento, a análise determinística foi feita apenas para o tombamento em conformidade com a NBR 11682 (ABNT, 2009). Apresenta-se na Figura 4 desenho esquemático do muro de arrimo estudado.

Figura 4. Representação esquemática "sem escala" do muro de arrimo analisado: (a) SEÇÃO A - Sem contraforte; (b) SEÇÃO B - Com contraforte; (c) vista frontal típica do muro de arrimo que tombou.

Apresenta-se na Tabela 1 um resumo da análise geotécnica feita para obtenção dos parâmetros de resistencia do terreno estudado. Foi feito uma análise iterativa até se obter um fator de segurança (FS) unitário. Nesta análise, inferiu-se o peso específico e coesão baseado em trabalhos publicados no entorno da área de estudo e o ângulo de atrito retroanalisado foi de 23,2°. A hipótese de que o terreno, na ocasião do sinistro, não dispunha de coesão verdadeira, tão pouco de intercepto coesivo, baseou-se nos trabalhos realizados nas proximidades da área de estudo, em particular Parizzi (2004), Guimarães (2011a) e Guimarães (2011b). Essa premissa corrobora com as pesquisas realizadas por Lacerda et al. (2014) que assume sucção igual a zero para solos saturados em função de períodos com intensidade, duração e frequência de chuvas significativos. Após inspeções de campo e análises das amostras coletadas no local, concluiu-se que o terreno estudado é formado por tálus friável derivado da fragmentação de filitos e quartzitos com coloração cinza a marrom escuro, com capacidade expressiva (significante) de retenção de umidade mesmo após períodos chuvosos.

comportamento do terreno. A verificação do tombamento se mostrou efetiva para estudos iniciais analíticos e possibilitou encontrar de maneira iterativa o ângulo de atrito do terreno na ocasião do sinistro, 23,2°.

No caso do muro localizado no Bairro Mangabeiras caberia realizar a avaliação específica, devido ao fenômeno rastejo, preferencialmente, numericamente, utilizando-se o Método dos Elementos Finitos, permitindo-se assim fazer um estudo de tensão-deformação na área e estimando com maior acurácia o
