Solução de Contenção para uma Ruptura Ocorrida sobre um Tratamento em Itabirito Friável

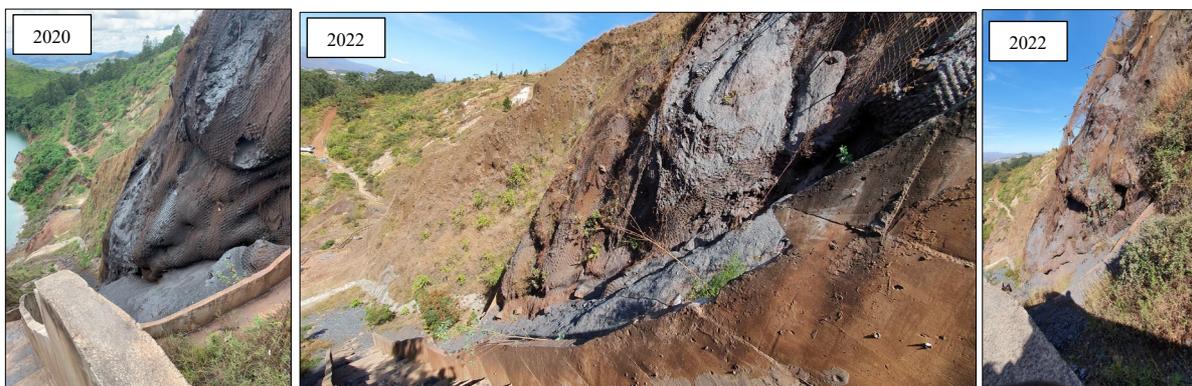
Figura 1-1: Talude de Estudo.

Dito isto, após realização de novas inspeções e levantamento do histórico da ruptura, entende-se que a causa da instabilidade foi a erosão progressiva de material em direção ao pé do talude, que implicou na sobrecarga do faceamento metálico na porção inferior e, conseqüentemente, ocasionou à ruptura do sistema, conforme será discutido no decorrer deste documento.

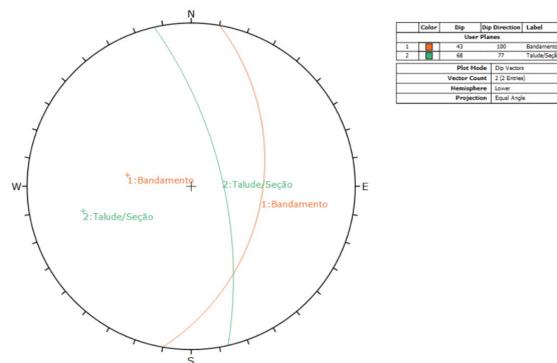
A partir da coleta da inclinação e direção do bandamento do Itabirito sobre a face do talude, foi possível se comparar ao *dip/dip-direction* do talude, de forma a se compreender melhor a orientação da estrutura e sua respectiva cinemática de movimento. O bandamento possui inclinação de 43° com direção *S-E* (*dip direction de 100°*). A seção de projeto, com eixo na direção do movimento gravitacional, está na direção Leste (*dip direction de 77°*) com talude de inclinação de 68° (*dip*).

Figura 2-1: Levantamento estrutural do bandamento do Itabirito Friável na face do talude.

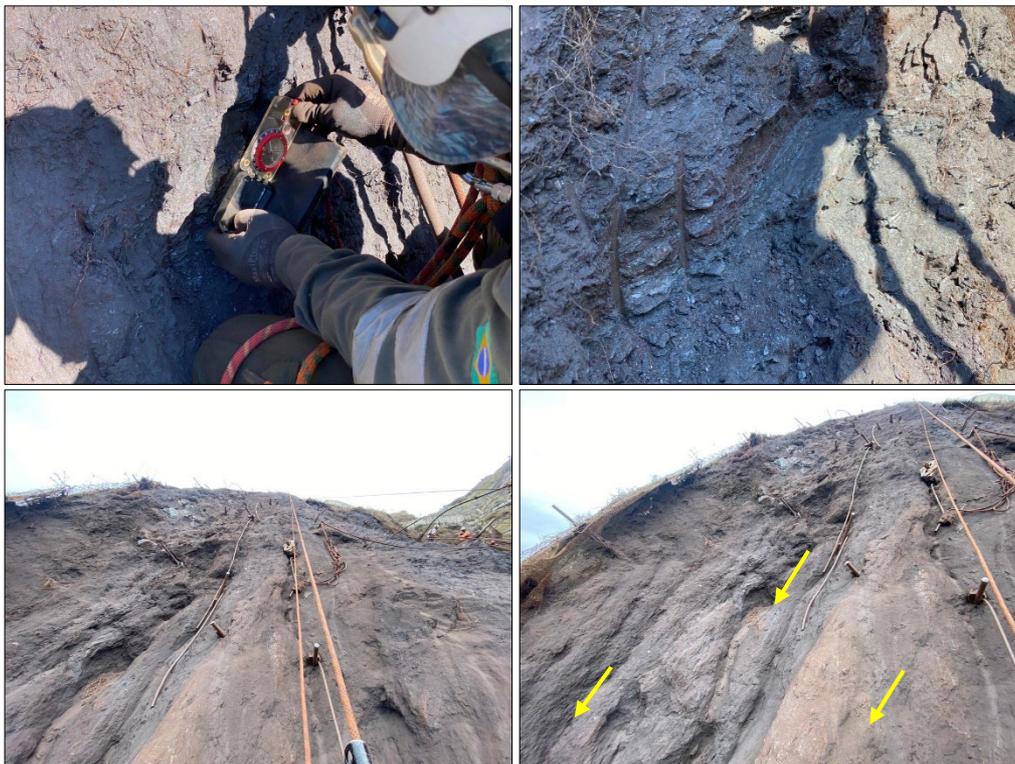
O perfil de projeto foi definido a partir da observação da massa mobilizada e materiais ocorrentes sobre a face do talude. Para o ponto foi observada a predominância de rocha branda, mais especificamente Itabirito Friável, cujo bandamento se encontra preservado em orientação desfavorável, no sentido do movimento gravitacional, conforme constatado pelo levantamento estrutural apresentado no parágrafo seguinte.

Figura 2-2: Levantamento geológico-geotécnico.

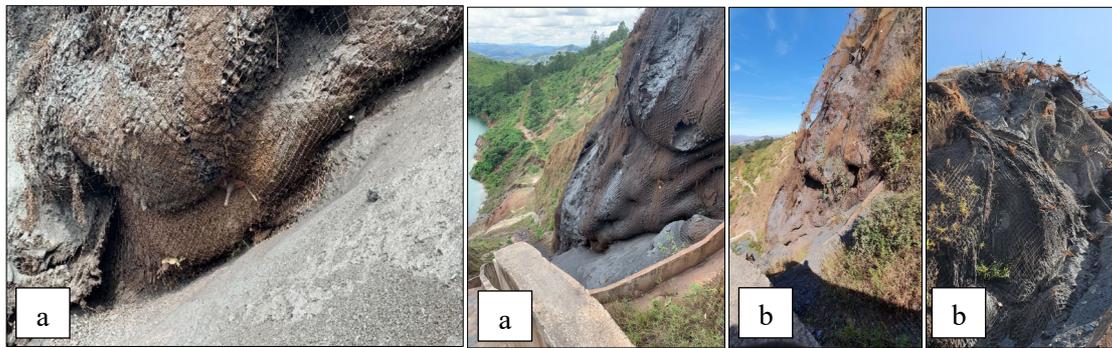
Previamente ao corte dos grampos expostos e bate choco do local, pode-se observar que após as movimentações alguns destes não se encontravam fletidos, indicando que o processo não mobilizou os grampos, conforme o esperado de escorregamentos (planares/circulares) usuais em taludes (Gersovich e Saramago, 2016). Ainda, a partir desta interpretação, aliada a velocidade do movimento observada, que ocorreu através de transporte/erosão progressiva de material em direção ao pé do talude, entende-se que o movimento é predominantemente superficial e de erosão, que ocasionou a “lavagem” de material sobre a face do talude, sendo este movimento majoritariamente entre grampos.

Figura 2-3: Sobrecarga Porção Inferior (a) e Grampos Expostos (b).

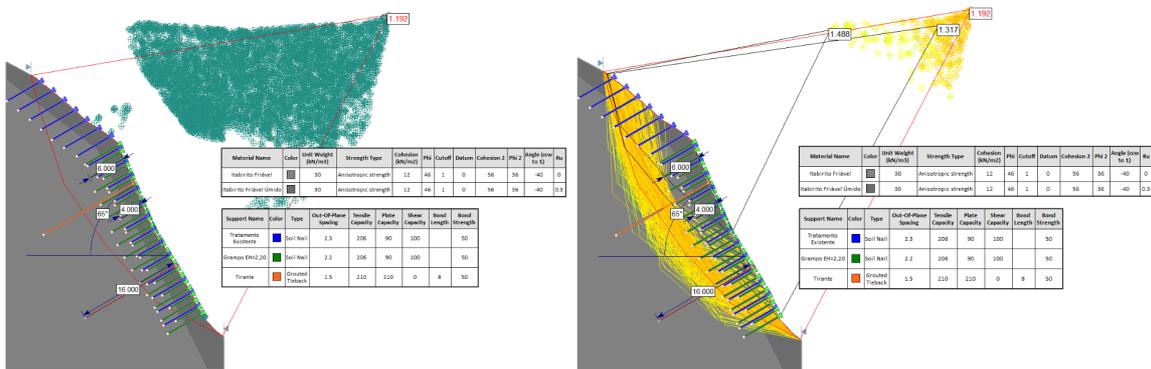
Figura 4-3: Análises de estabilidade.

Conforme a interpretação da projetista no que diz a respeito do mecanismo de instabilidade, entende-se que o fator de segurança de interesse é composto pelas superfícies mais externas, de menor profundidade. Para estas superfícies, obteve-se como FS mínimo valores superiores 1,30; em conformidade a ABNT (2009). A estabilidade global também foi verificada, sendo obtido nesta FS aproximado de 1,20. Importante ressaltar que os tirantes foram projetados para as rupturas profundas, e a questão de compatibilidade de deformações foi computada de forma indireta pela consideração dos reforços para as instabilidades a eles pertinentes (superficial = grampos; profunda = tirantes) e seus efeitos nas variações de fatores de segurança.
