Utilização de Coulis em Parede Diafragma para Contenção de Fluido Químico em Solo e Preservação do Meio Ambiente

RESUMO: Entre o oceano Atlântico e a Lagoa Mundaú em Maceió/AL, Brasil, está localizada uma planta química industrial onde ocorreu um vazamento de dicloroetano em um de seus tanques. O desafio consistiu em projetar e executar uma estrutura enterrada no entorno de três tanques de modo a isolá-los com medidas corretivas e preventivas para a preservação do meio ambiente. A solução sugerida foi a execução de uma parede diafragma plástica, sem função estrutural, utilizando “coulis”, uma mistura de bentonita, cimento e água com um coeficiente de permeabilidade da ordem de 10^{-7} cm/s. Esta técnica reduziu, para níveis aceitáveis pelos órgãos controladores, a percolação dos fluidos contaminantes no solo no sentido da Lagoa Mundaú, servindo de barreira para o caso de novos vazamentos nesta área. A sondagem indicava solo predominantemente arenoso com camada de areia muito dura a partir de 10 m, local onde foi inserida a ponta da parede diafragma, garantindo a interrupção do fluxo do contaminante. Em apenas 6 meses, foram executados 6.500 m² de parede de diafragma plástica com p

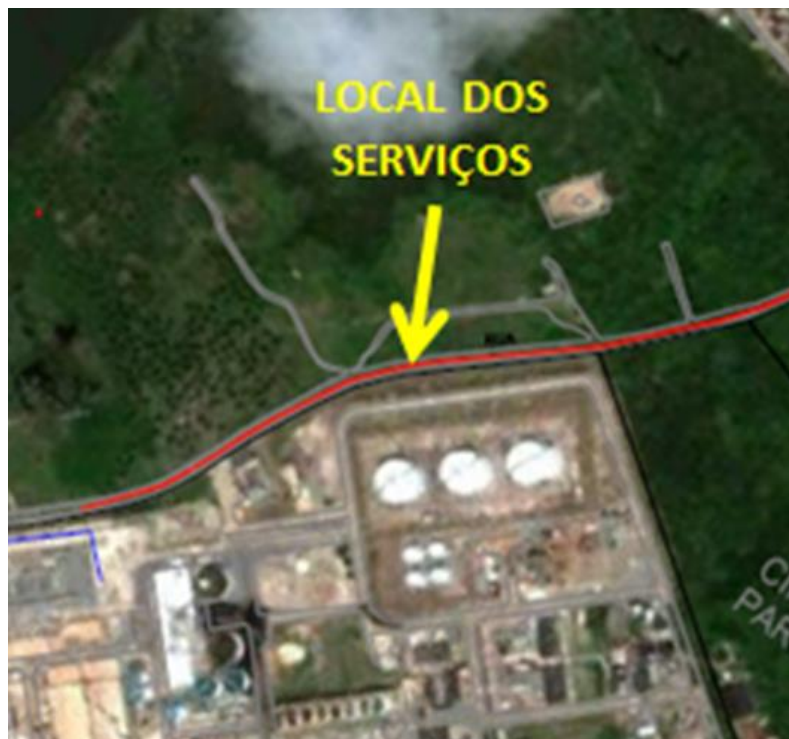
Figura 2. Local dos serviços

O local tinha aproximadamente 21.500 m² de área de canteiro de obras, onde foi projetada uma contenção em parede diafragma plástica com perímetro 489,40 m para isolamento de fluido químico contaminante. A área de contenção foi de 6.756,16 m² com espessura de 60 cm e profundidade de escavação entre 13 e 15 m. A obra teve início em 11 de novembro de 2013 e terminou em 15 de maio de 2014.

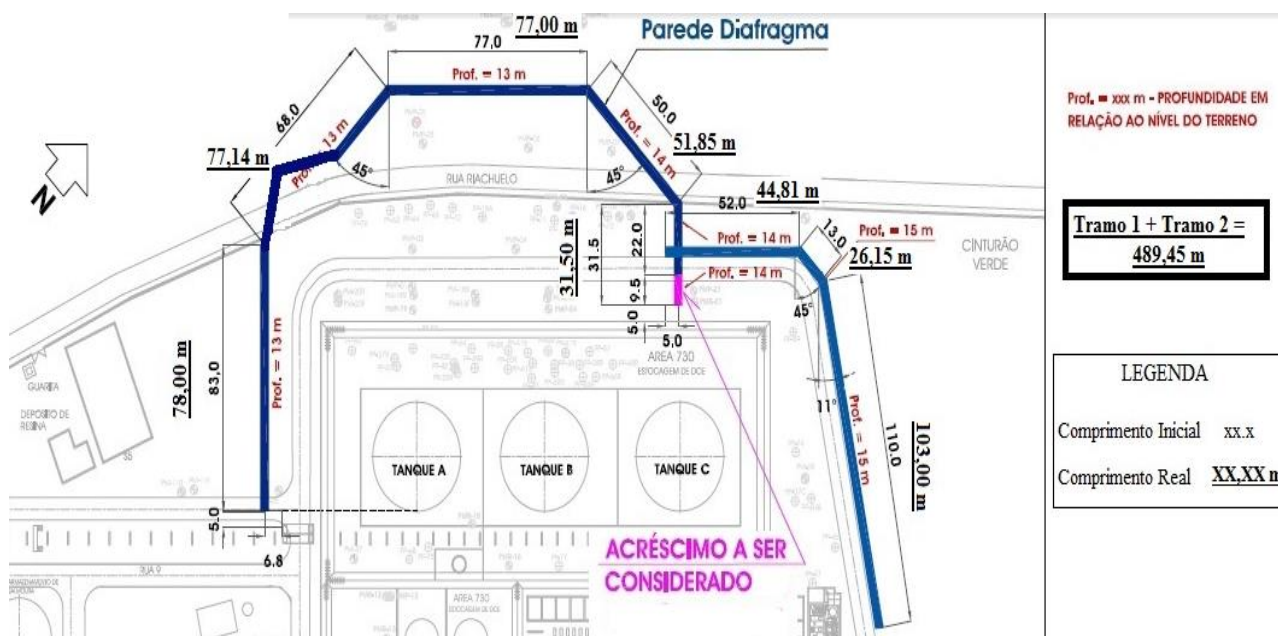
Figura 6. Projeto As Built

Conforme projeto “as built” apresentado na figura 6 a seguir, a parede foi subdividida em dois tramos para facilitar a ordem e prioridade de execução. O tramo 2, portanto, foi executado somente após a conclusão do primeiro e penetrou 5 m perpendicularmente através da lamela já construída do tramo 1. O tramo 1 foi construído com perímetro de 315,49 m e tramo 2 com 173,96 m, totalizando em 489,45 m de perímetro de parede diafragma ao redor dos três tanques de dicloroetano, onde um dos tanques apresentou vazamento.

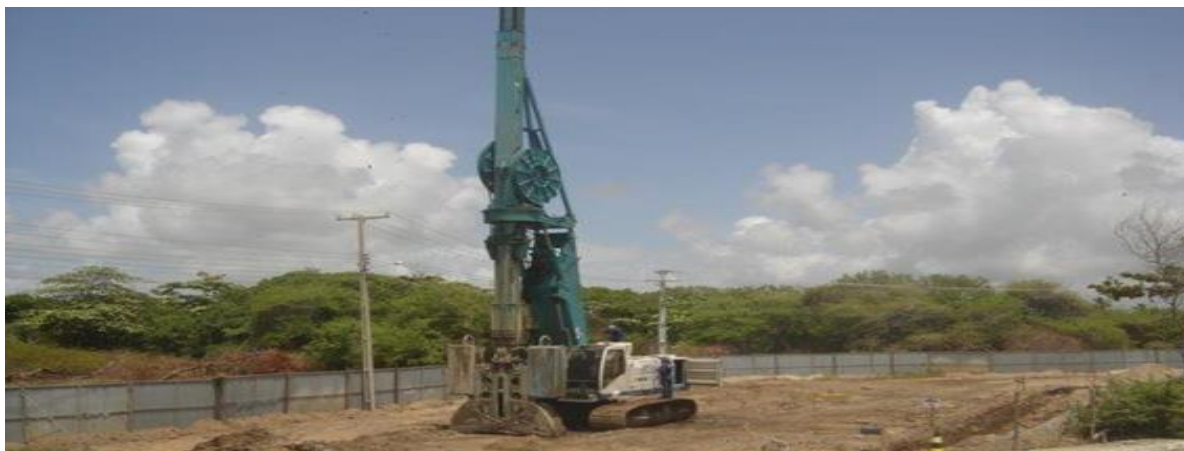
Figura 7. Diafragmadora hidráulica no local da obra.

Devido a proximidade dos tanques e tubulações de produtos químicos, o índice de periculosidade da obra era alto, aumentando a responsabilidade de todos os envolvidos, uma vez que foram utilizados equipamentos pesando até 80 toneladas, tais como a diafragmadora hidráulica Casagrande B-300 apresentada na figura 7. A solução adotada foi enfatizar a segurança no trabalho e implantar um programa de índice de prevenção de acidentes onde, com diversas ações, aumentou-se o controle dos possíveis riscos durante a execução da obra. Para a execução da parede diafragma plástica foram utilizados 4 equipamentos:

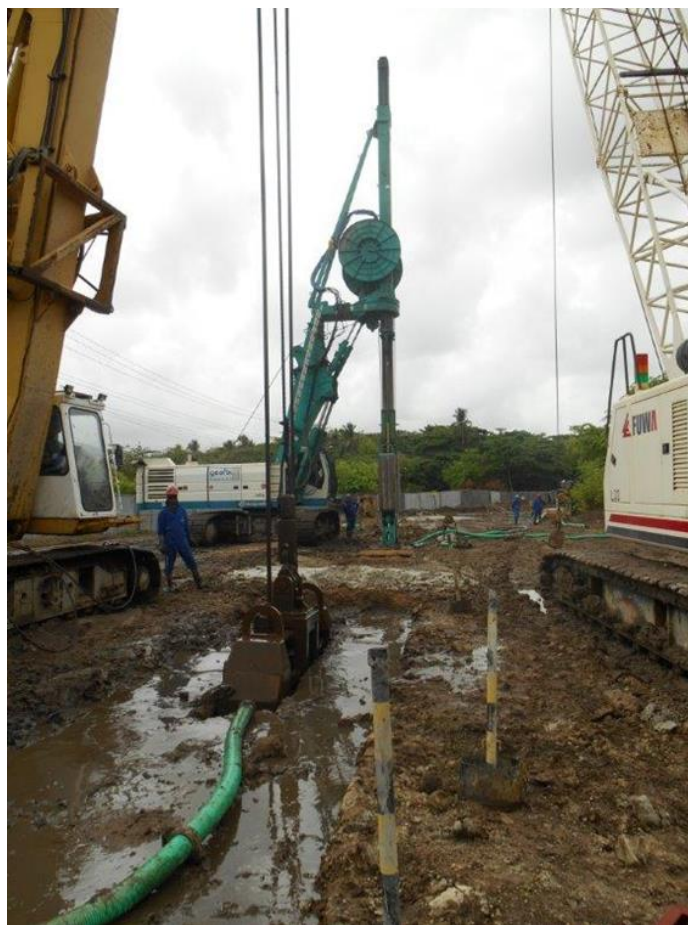
Figura 8. Execução da escavação da parede diafragma plástica

Conforme apresentado na figura 8, a utilização de diafragmadoras hidráulicas com haste telescópica foi essencial na redução do impacto durante a escavação de lamelas próximas as tubulações de produtos químicos.
