## Utilização de Rejeitos Arenosos para a Construção de um Muro de Solo Reforçado

Diante deste cenário, o presente artigo apresenta um estudo de caso de um muro de solo reforçado, em que foi utilizado rejeito arenoso de minério de ferro como material de enchimento, abordando sobre os aspectos práticos e teóricos que subsidiaram o desenvolvimento do projeto e a implantação da estrutura.

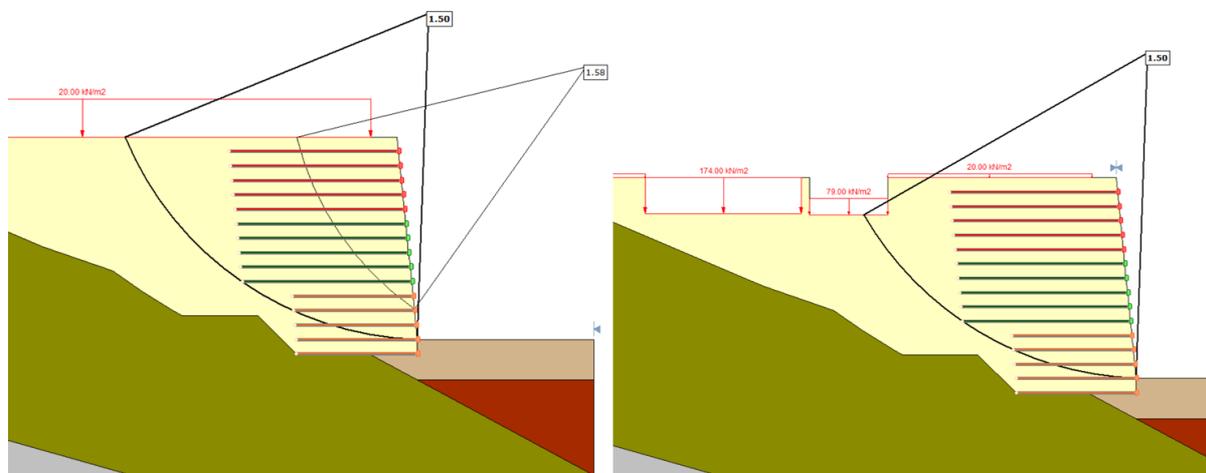
Figura 1: Análises de estabilidade: MSR sem as bases do TCLD (à esquerda) e MSR com as bases do TCLD (à direita)

O MSR foi projetado considerando uma altura máxima de contenção de 10 m, face inclinada em 10V:1H e geogrelhas espaçadas verticalmente a cada 0,60 m. Devido a limitações geométricas e a proximidade com uma encosta natural íngreme, houve a necessidade de considerar geogrelhas de diferentes comprimentos e diferentes resistências. Nas primeiras camadas de aterro foram consideradas geogrelhas com 5 m de comprimento e resistência à tração característica de 110 kN; nas intermediárias, geogrelhas com 7 m de comprimento e resistência à tração característica de 80 kN; nas camadas finais, geogrelhas com 7 m de comprimento e resistência à tração característica de 55 kN. A Figura 1 apresenta a seção típica considerada.

Em relação aos parâmetros geomecânicos dos materiais, somente o solo residual de filito da fundação havia sido amostrado na ocasião do projeto, tendo seus parâmetros obtidos por ensaios triaxiais do tipo adensado e não drenado. Em relação ao rejeito arenoso utilizado como material de enchimento do muro, não se dispunham de ensaios no material, em que foi necessária a adoção de parâmetros mais conservadores na etapa de projeto. Posteriormente e durante a execução da contenção, foram coletadas amostras para a realização de ensaios de cisalhamento direto, compactadas com o mesmo grau de compactação que estavam sendo obtidos em campo. Os parâmetros dos materiais estão apresentados na Tabela 1 e os resultados obtidos na análise de estabilidade na Figura 1.

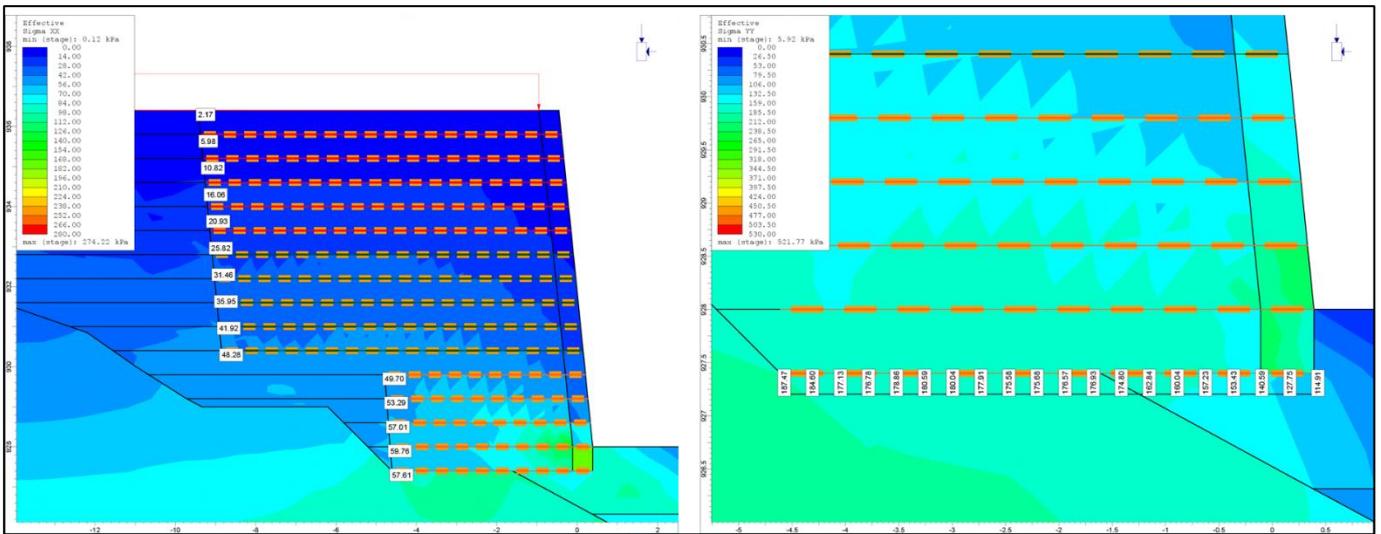
Figura 2: Análise de tensão-deformação: tensão horizontal no MSR (à esquerda) e tensões na base (à direita)

Em relação às análises de tensão-deformação, foi realizada uma simulação do sequenciamento construtivo de obra, considerando estágios de *in situ* (condição inicial), escavação da fundação, alteamentos (a cada camada de 0,6 m) e sobrecargas finais. Tais análises permitiram a verificação de diversos elementos de dimensionamento, como tensões atuantes (Figura 2), deformações por cisalhamento e esforços internos na geogrelha (Figura 3) e deslocamentos na fundação ao longo da sequência executiva da estrutura (Figura 4).

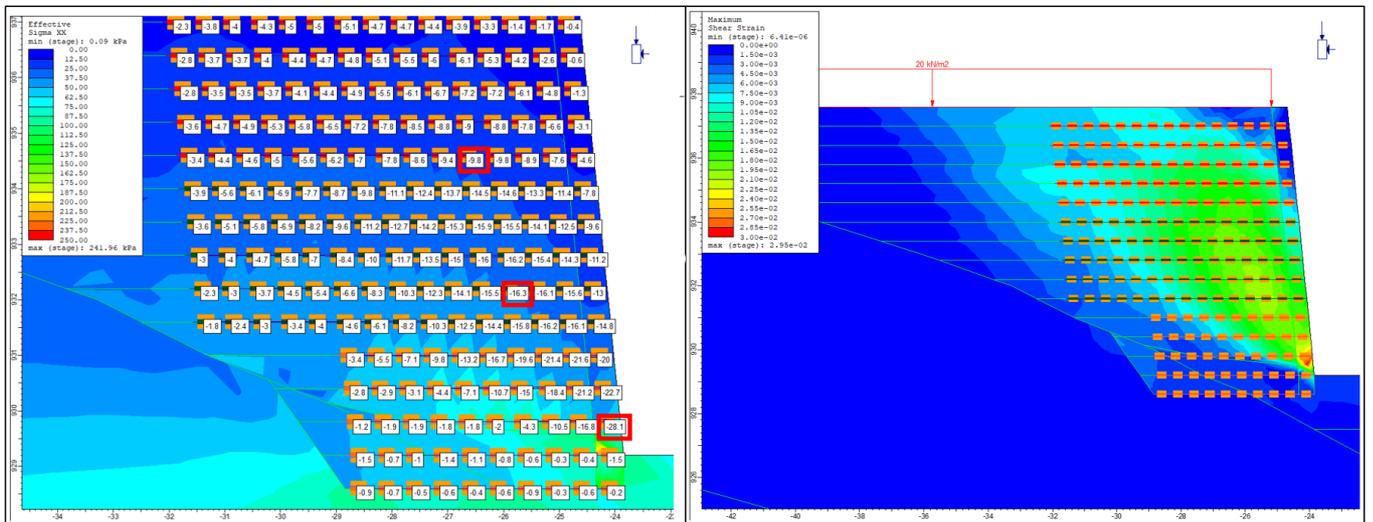
Figura 3: Análise de tensão-deformação: esforços internos nas geogrelhas (à esquerda) e deformações por cisalhamento (à direita)

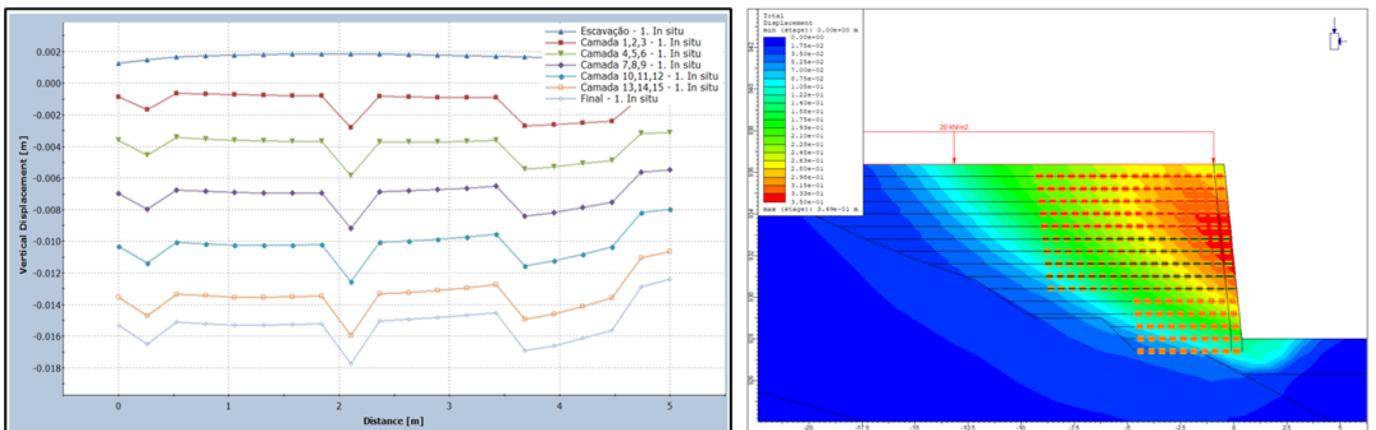
Figura 4: Análise de tensão-deformação: deslocamentos na fundação durante as obras (à esquerda) e deslocamentos totais no MSR (à direita)

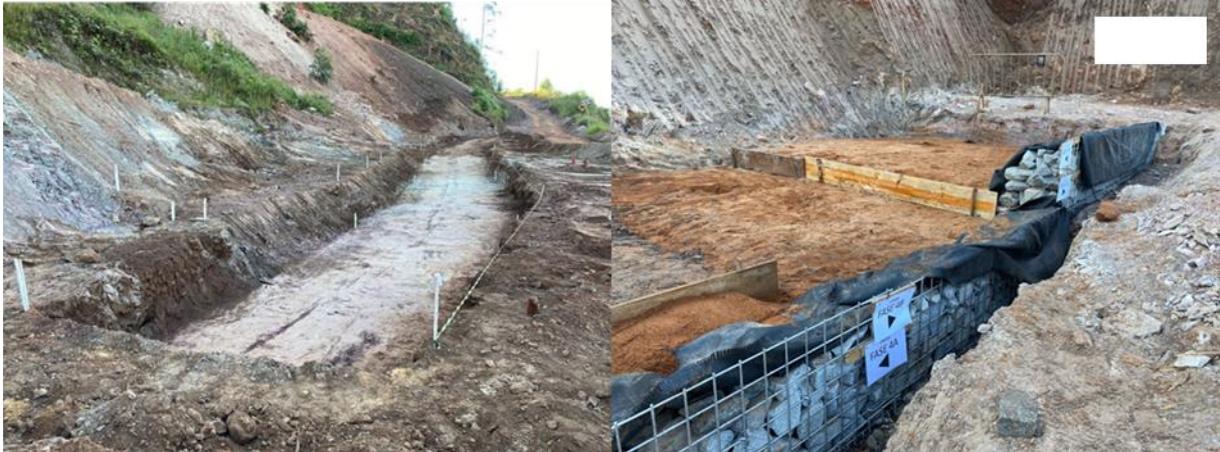
Figura 5: Escavação da fundação: escavação da primeira camada (à esquerda) e escavação de camadas acima dos alteamentos realizados (à direita)

A primeira etapa da sequência construtiva foi a escavação da fundação para início do alteamento da contenção. Para o projeto de escavação, foi considerado um embutimento mínimo da fundação de 60 cm (equivalente a uma camada). Além disso, devido à proximidade da fundação com a encosta natural íngreme, foi proposto um faseamento das escavações em 7 fases, uma vez que houve a necessidade de taludes de corte provisórios com inclinação 1V:0,5H. Assim, à medida que a contenção era alteada, as fundações de cotas mais elevadas eram escavadas. A Figura 5 apresenta parte das escavações realizadas.

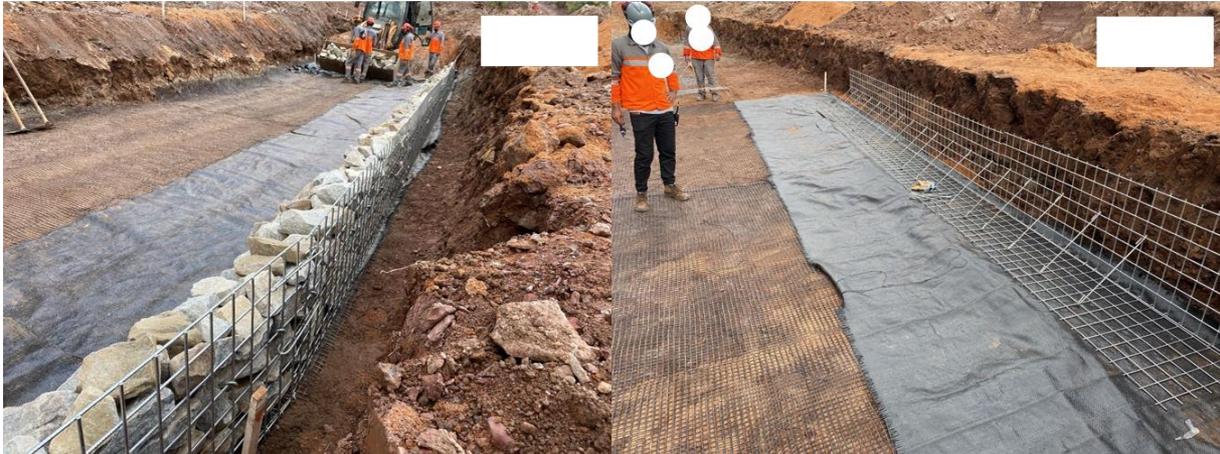
Figura 6: Posicionamento do elemento de face: tela metálica em “L” (à esquerda) e preenchimento com rachão (à direita)

Após a escavação de cada fase, os alteamentos foram construídos. Em toda a fundação, foi colocada uma camada de areia de 20 cm de espessura, com o objetivo de alívio de subpressões por um eventual aumento do nível freático, que apesar de não ter sido identificado nas investigações realizadas, foi considerado. A face é constituída de uma tela metálica dobrada em “L” e preenchida por rachão em uma largura de aproximadamente 60 cm, intertravando os blocos com o objetivo de evitar movimentações durante a compactação. A Figura 6 apresenta o processo de execução dos elementos de face.

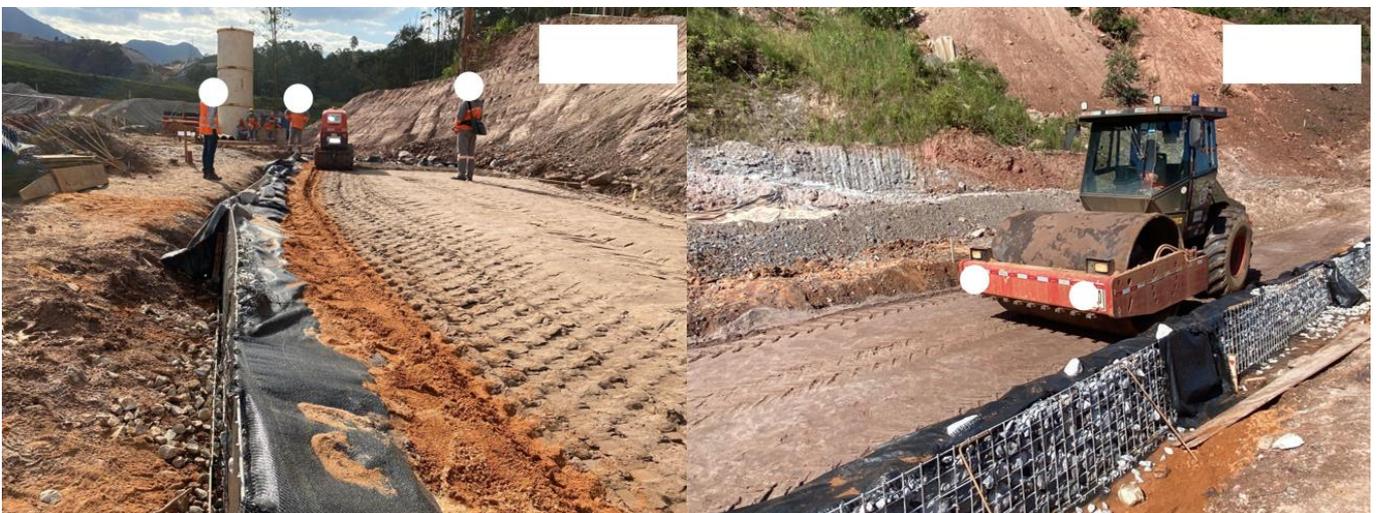
Figura 7: Compactação das camadas de rejeito arenoso: mini-rolô (vibratório) remoto (à esquerda) e rolo liso vibratório (à direita)

A compactação do rejeito arenoso foi realizada com dois tipos de veículo. Até 1,0 m a partir da face e com o objetivo de reduzir deslocamentos indesejáveis nos elementos, foi proposta a compactação com rolo vibratório pequeno controlado remotamente. Além desse 1,0 m, a compactação foi realizada com rolo liso vibratório convencional. A Figura 7 apresenta o processo de compactação no aterro do MSR.

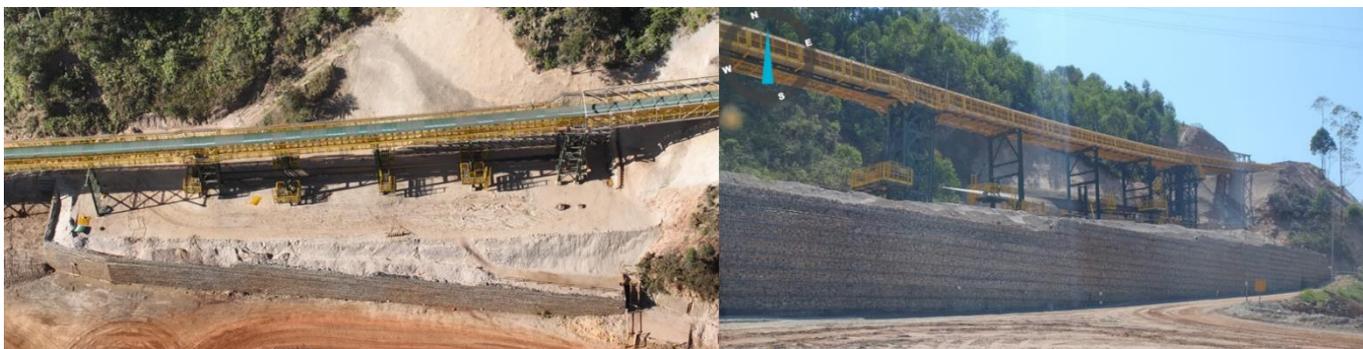
Figura 8: Contenção implantada com TCLD

Por fim, foi implantada a estrutura do TCLD sobre a contenção, conforme se apresenta na Figura 8. Em algumas bases do TCLD, houve interferência com as geogrelhas superiores do MSR e, neste caso, houve um recorte localizado para concretagem das fundações.
