Avaliação do Sistema de Monitoramento ETR e GNSS de uma ECJ-CCR

RESUMO: Uma Estrutura de Contenção de Jusante (ECJ) é construída a jusante de uma barragem de mineração ou empilhamento drenado com disposição hidráulica de rejeitos suscetíveis à liquefação. O sistema de monitoramento de uma ECJ é definido seguindo as características técnicas, o arcabouço local no qual está inserido e a legislação vigente. Assim, o objetivo do artigo foi a avaliação comparativa do sistema e da qualidade dos dados do sistema de monitoramento por Estação Total Robótica (ETR) e do Global Navigation Satellite System ou Sistema Global de Navegação por Satélite (GNSS) para uma ECJ. Devido ao fato da instalação dos equipamentos serem muito próximas, foi realizada análise comparativa entre a movimentação apresentada pela ETR e a movimentação apresentada pela Base do GNSS a fim de encontrar uma possível correlação. Apesar dos problemas de referência presentes nas leituras do prisma de referência e das interrupções de leituras nos prismas de monitoramento, os dados analisados apresentaram sinergia e coerência entre si, indicando qualidade dos mesmos, além da estabilidade da estrutura. Assim, ambos os métodos s

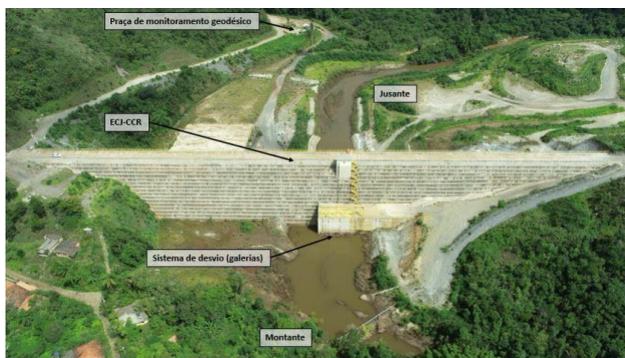
A ECJ (Figura 1), objeto deste trabalho aqui denominada ECJ-CCR, é uma barragem de gravidade constituída de concreto compactado a rolo (CCR) e revestida de concreto convencional com um conjunto de quatro galerias quadradas de 2,5 m x 2,5 m, como estrutura de desvio. A altura máxima da estrutura é de 40,0 m e o comprimento de crista é de 327,0 m. A inclinação do talude global (jusante e montante) é de 1,0V:0,56H.

Figura 1. Visão geral da ECJ-CCR. Visada aérea de montante para jusante.

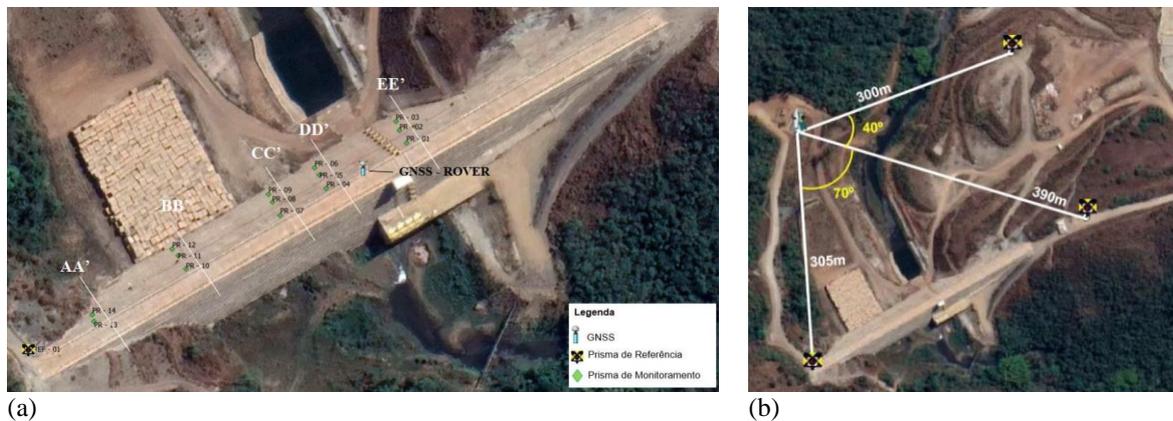
Para a avaliação do sistema de ETR foram definidas cinco sessões de prismas para identificação de tendência de deslocamento na estrutura. A Figura 2(a) apresenta a imagem de satélite indicando a localização

dos prismas de monitoramento na ECJ e da antena rover ou GNSS-Rover. Nesta também está indicado as locações das sessões de análise utilizadas neste trabalho.

Figura 2. Em (a), localização dos prismas de monitoramento da ETR, sessões de análise e antena rover da GNSS da ECJ-CCR. Em (b), Geometria da rede geodésica para monitoramento por ETR da ECJ-CCR.

Na Figura 2(b) apresenta-se a configuração de rede geodésica pelos prismas de referência do sistema de monitoramento da ETR. A geometria angular indica ângulos de abertura de aproximadamente 40° e 70° , suficiente para a redução da elipse de erros e evitando-se colinearidade entre as linhas de cruzamento Prismas Referências/ETR/ Prismas Referências. Foram utilizados dados adquiridos pela ETR entre os dias 24 de março de 2022 e 6 de dezembro de 2022. Os dados do sistema GNSS foram adquiridos entre os dias 23 de setembro e 6 de dezembro de 2022.

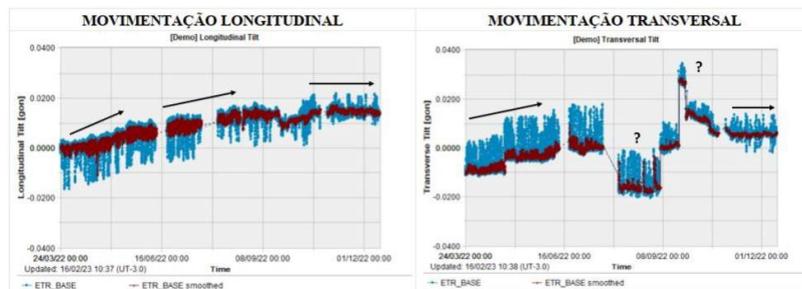
Na avaliação da estabilidade do equipamento foram confeccionados dois gráficos de movimentação, o Longitudinal (Longitudinal Tilt) e o Transversal (Transversal Tilt), indicando a tendência de inclinação do equipamento. O gráfico de Longitudinal Tilt da ETR indica uma suave tendência à movimentação (inclinação) de aproximadamente $0^\circ 00' 50''$ no período analisado. A partir de outubro de 2022, apresentou uma tendência

de estabilização. O gráfico de Transversal Tilt apresenta saltos, que dificultaram definir uma clara tendência de movimentação ao longo de todo período avaliado. Contudo, ainda que menos representativo, também é observada uma tendência de estabilização a partir de outubro de 2022 (Figura 3).

Figura 3. Gráficos de avaliação da estabilidade física da ETR da ECJ-CCR (linhas azuis – dados brutos e linhas vermelhas – dados suavizados) com indicativos de tendência (setas pretas) e intervalos sem possibilidade de definição de tendência (“?”).

A respeito da avaliação geral do sistema ETR, no que refere a estabilidade física do equipamento, a movimentação no sentido longitudinal pode estar relacionada a instabilidade do marco e/ou acomodação do solo onde foi instalado o equipamento.

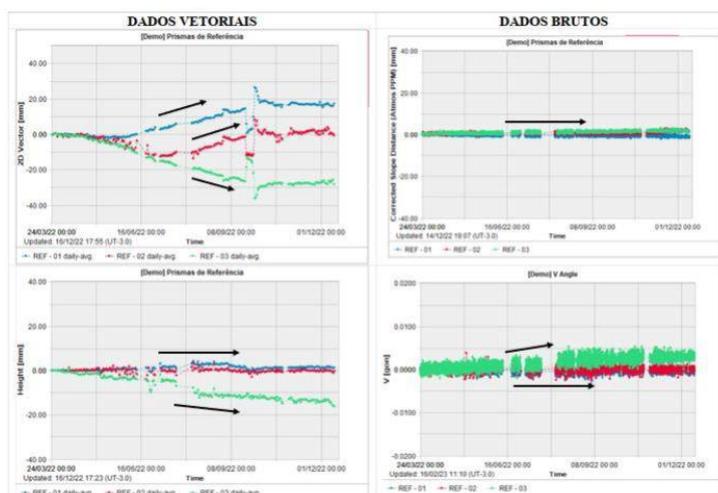
Os gráficos de monitoramento dos prismas de referência foram elaborados a partir dos dados dos prismas de referência REF-01, REF-02 e REF-03 (Figura 4). Todas as análises foram realizadas comparando a posição dos prismas em relação à ETR. Nas imagens, as setas pretas indicam tendência do movimento e as linhas verticais verdes indicam interrupção de leituras dos prismas.

Figura 4. Gráficos de monitoramento dos prismas de referência da ECJ-CCR.

O gráfico *Slope Distance* indica uma tendência de aproximação entre a ETR e o prisma REF-01 e um sensível distanciamento para os prismas REF-02 e REF-03. O prisma REF-02 apresentou um pequeno salto de 1,5 mm em distância inclinada na data de 16/11/22. Os dados de *Height* e *V Angle* demonstram tendência de recalque do prisma REF-03 de aproximadamente 15,0 mm e estabilidade dos prismas REF-01 e

REF-02. As informações vetoriais 2D não passaram por correção por orientação do sistema e, portanto, as variações observadas são acúmulos de imprecisão do sistema.

Ainda que exista o indicativo de boa qualidade dos dados e consequentemente do sistema de monitoramento geodésico, se faz necessário, no mínimo, a retomada da leitura do prisma de monitoramento PR-13 e as devidas adequações para que o prisma de referência REF-03 torne um elemento ativo no sistema de monitoramento da ETR. Contudo, a mudança em algumas configurações do sistema trará ainda maior confiabilidade nos dados apresentados, auxiliando assim na tomada de decisões a partir das informações do monitoramento.

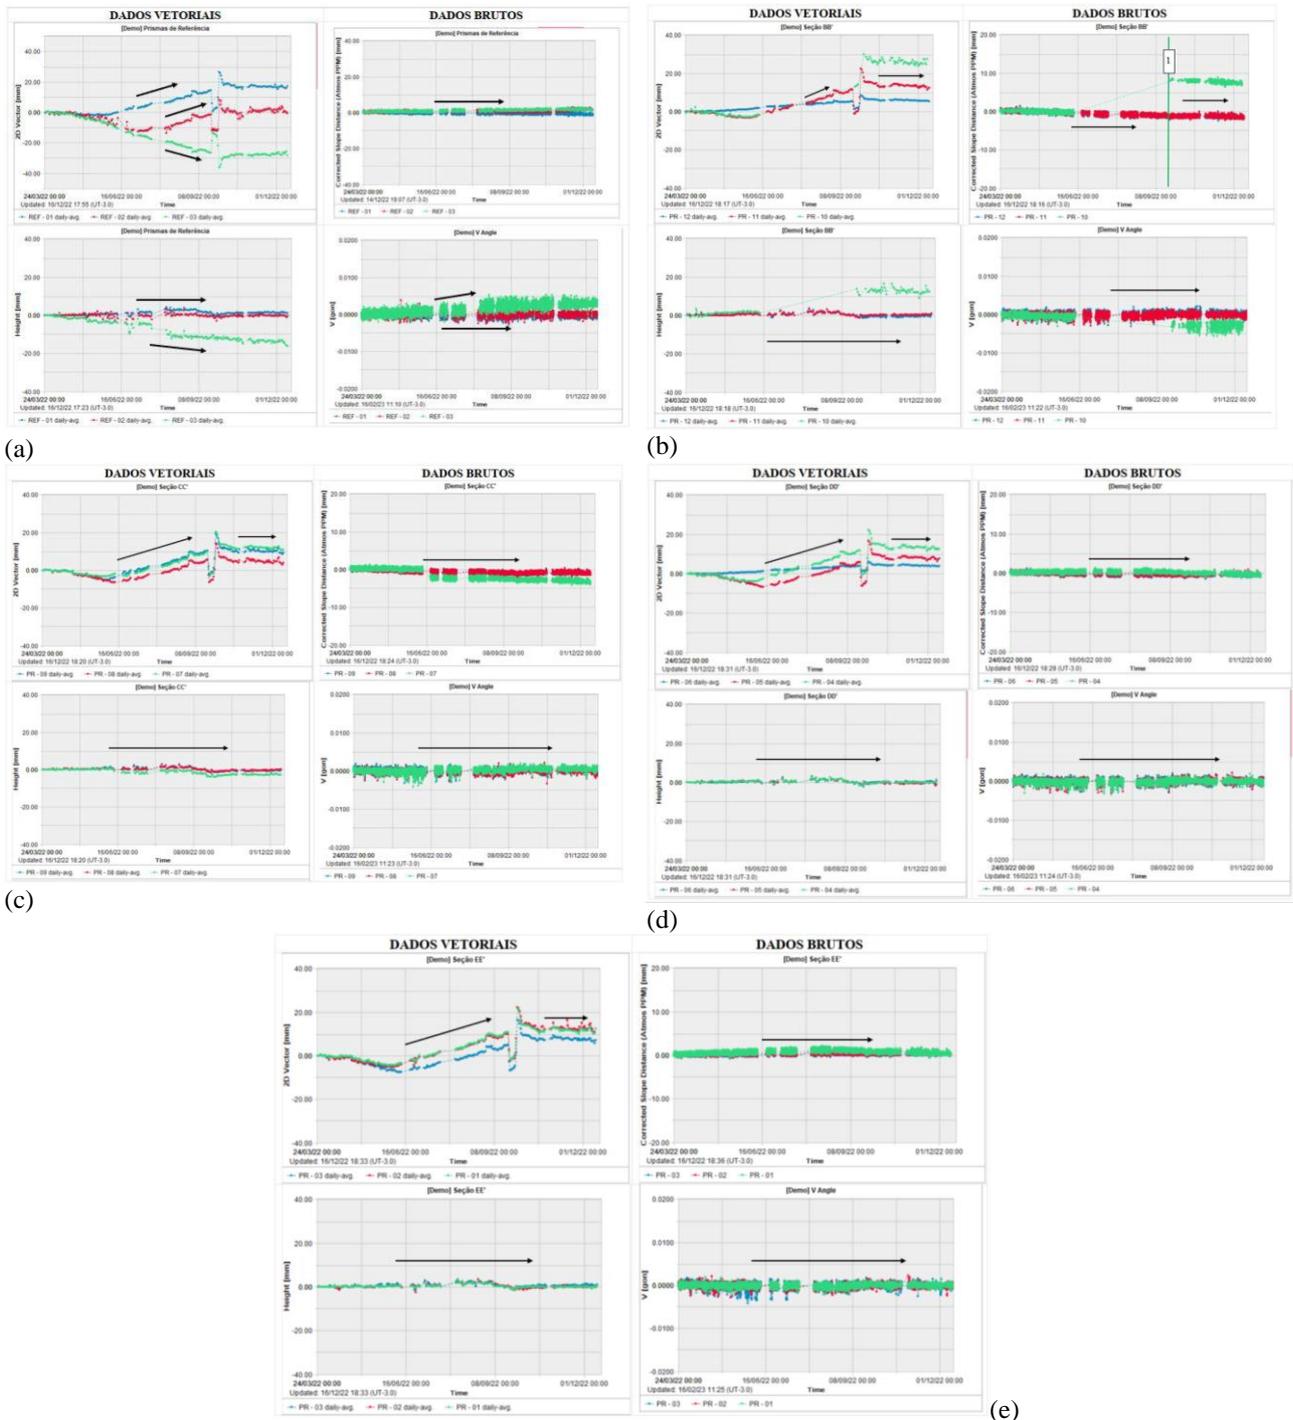
Figura 5. Gráficos de monitoramento dos prismas de monitoramento da Seção AA' (a), BB' (b), CC' (c), DD' (d) e EE' (e), da ECJ-CCR

Os gráficos de monitoramento da Seção AA' (Figura 5a) foram elaborados a partir dos dados dos prismas de monitoramento PR-13 e PR-14. Para a Seção BB' (Figura 5b) foram utilizados os prismas PR-10, PR-11 e PR-12. Para a Seção CC' (Figura 5c) foram utilizados os prismas PR-07, PR-08 e PR-09. Para a Seção

DD' (Figura 5d) foram utilizados os prismas PR-04, PR-05 e PR-06. Por fim, para a Seção EE' (Figura 5e) foram utilizados os prismas PR-01, PR-01 e PR-03. As informações vetoriais 2D não passaram por correção por orientação do sistema e, portanto, as variações observadas são acúmulos de imprecisão do sistema.

Para a Seção AA' foi detectada uma interrupção em definitivo das leituras do prisma de monitoramento PR-13 a partir do dia 11 de junho de 2022. O gráfico *Slope Distance* indica uma tendência de aproximação entre a ETR e o prisma PR-14. Os dados de *Height* e *V Angle* demonstram estabilidade em cota do prisma PR-14.

Para esta Seção BB' foi detectada uma interrupção das leituras do prisma de monitoramento PR-10 no dia 11 de junho de 2022 e o retorno das leituras em 23 de setembro de 2022, mas em uma posição diferente da inicial. Essa situação indica que provavelmente o prisma foi submetido a algum impacto em campo o que afetou todo o seu histórico. Contudo, a sua tendência de comportamento permaneceu linear, apesar do aumento de ruído entre uma leitura e outra após a retomada das leituras. O gráfico *Slope Distance* indica uma tendência de redução na distância entre a ETR e os prismas PR-11 e PR-12. Os dados de *Height* e *V Angle* demonstram estabilidade em cota dos prismas PR-11 e PR-12.

Para a Seção CC' o gráfico *Slope Distance* indica uma tendência de redução na distância entre a ETR e os prismas PR-07, PR-08 e PR-09. Os dados de *Height* e *V Angle* demonstram estabilidade em cota dos prismas da Seção CC'.

Para a Seção DD', o gráfico *Slope Distance* indica uma sensível tendência de redução na distância entre a ETR e os prismas PR-04, PR-05 e PR-06. Os dados de *Height* e *V Angle* demonstram estabilidade em cota dos prismas da Seção DD'.

Por fim, para a Seção EE', o gráfico *Slope Distance* indica estabilidade no que se refere às distâncias entre a ETR e os prismas PR-01, PR-02 e PR-03. Os dados de *Height* e *V Angle* demonstram estabilidade em cota dos prismas da Seção EE'.

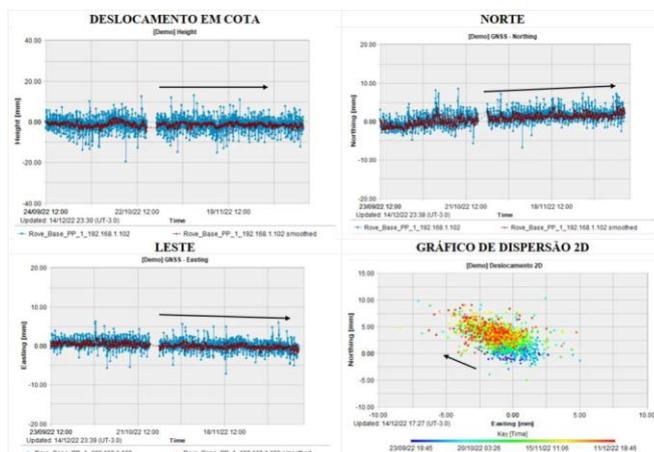
Os dados do Rover, antena instalada na crista da estrutura, indicam estabilidade em cota, porém apresentam variação de aproximadamente 5,0 mm na direção norte e 2,5 mm no sentido oeste ou sentido Negativo, conforme apresentado nos gráficos *Northing* e *Easting* respectivamente. Portanto a análise de dispersão (gráfico Deslocamento 2D) apresenta uma movimentação no sentido noroeste, estando as primeiras leituras (pontos azuis) no eixo zero e as leituras mais recentes (pontos em vermelho) a noroeste das coordenadas iniciais. As variações em norte foram mais acentuadas em setembro e outubro, tendendo à estabilização após novembro. A Figura 6 apresenta os gráficos que subsidiaram esta avaliação. Em azul são as linhas brutas e as linhas vermelhas são as suavizadas que objetivam determinar a melhor identificação das tendências.

Figura 6. Gráficos de monitoramento da antena Rover do sistema GNSS da ECJ-CCR.

A movimentação apresentada em ambos os equipamentos pode indicar a necessidade de um trabalho de ajuste na praça de monitoramento. Para a mitigação da movimentação da Base da GNSS, sugere-se a execução do serviço extra de *crosscheck* que consiste em reprocessamento dos dados da base para identificação de possível instabilidade da antena.

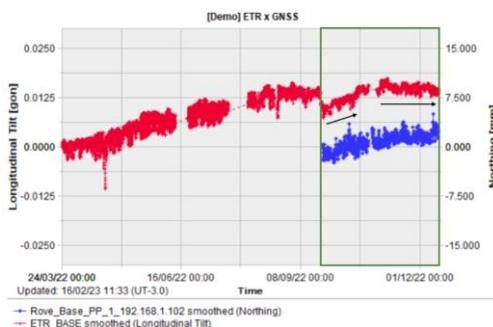
A Figura 7 apresenta o gráfico ETR x GNSS no qual a linha em vermelho é a movimentação da base da ETR e em azul tem-se o deslocamento apresentado pelos dados do GNSS (lembrando que o monitoramento por GNSS iniciou-se apenas em setembro/22). Por este gráfico, é possível inferir através do comportamento apresentado pela base da ETR (*Longitudinal Tilt*) coincide com o comportamento do GNSS (*Northing*), incluindo a recente estabilização a partir de outubro/22.

Figura 7. Gráficos de monitoramento da antena Rover do sistema GNSS da ECJ-CCR.

A partir da avaliação comparativa entre ETR e GNSS (ETR x GNSS) e diante da proximidade entre de instalação dos dois equipamentos (ETR e Base da GNSS), é possível que tenha ocorrido acomodação do solo onde encontra-se a base da praça de monitoramento.
