Caracterização geotécnica de um perfil de solo residual amazônico com presença de canalículos

RESUMO: Os solos residuais são o resultado dos processos de intemperismo e pedogênese, que conduzem à decomposição de rochas. A caracterização e o estudo de solos com presença de canalículos, muitas vezes, estão vinculados às fases de viabilidade e de execução de grandes obras de engenharia, principalmente de barragens. Em solos residuais da Região Amazônica foram identificados canalículos durante as obras das usinas hidrelétricas de Tucuruí (PA), Samuel (RO), Balbina (AM) e Belo Monte (PA). Apesar do extenso registro obtido por essas obras, ainda hoje, há uma lacuna na compreensão da gênese e da evolução dos canalículos presentes nos solos residuais da Amazônia. Neste contexto, o presente trabalho apresenta uma síntese e discute os resultados de ensaios laboratoriais realizados por meio do projeto de Pesquisa e Desenvolvimento (P&D) “Modelo de previsibilidade de evolução de canalículos e desenvolvimento de metodologia e software para mitigação dos impactos nas fundações de barragens”, identificado pelo código PD-07427-0322/2022, financiado pela Norte Energia S.A. por meio do Programa de

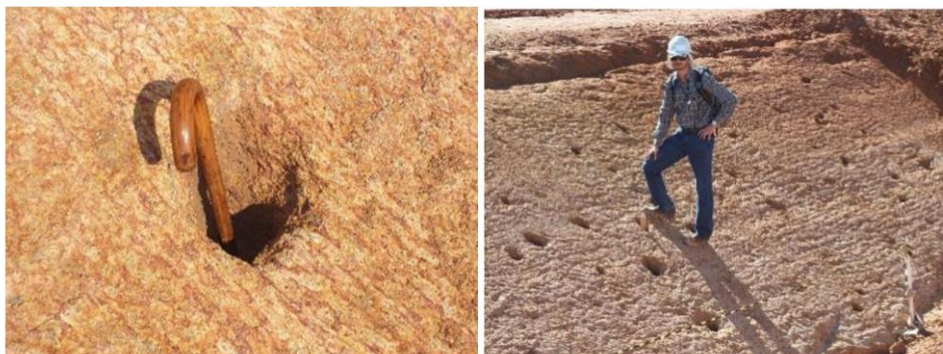
Figura 1. Canaliculos encontrados na trincheira exploratória do Dique 19B, em Belo Monte.

A primeira ocorrência de canaliculos em terrenos de fundação no Brasil foi observada em meados de 1957, durante a execução da barragem de Vereda Grande, no estado do Piauí (Sathler; Camargo, 1985 *apud* Barradas, 1985). Posteriormente, foram divulgadas ocorrências dessas cavidades tubulares nas fundações da barragem de Tucuruí, no estado do Pará; na barragem de Balbina, no Amazonas; na UHE Samuel, em Rondônia (Buosi e Cadmam, 1985); e durante a construção e a operação da UHE Belo Monte, no estado do Pará (Bandeira, Silveira e Leite, 2017). A Figura 1 apresenta canaliculos encontrados na trincheira exploratória do Dique 19B, de Belo Monte.

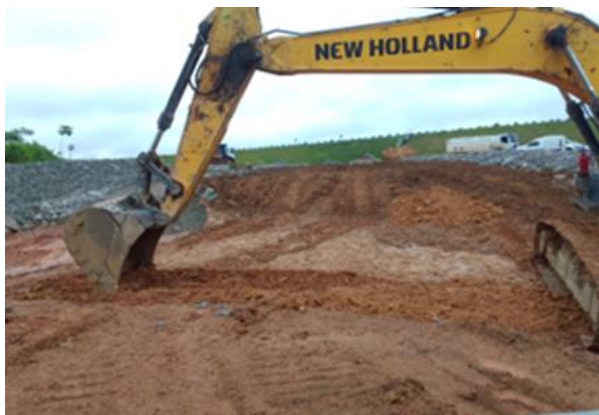
Figura 3. Início da execução da trincheira para coleta de amostras.

A preparação do terreno iniciou com uma cuidadosa limpeza superficial. Em seguida, uma trincheira foi escavada na camada superficial do Solo Residual Maduro (SM), ação essa que teve como objetivo proporcionar condições adequadas para o início da moldagem dos blocos de amostras, conforme é ilustrado na Figura 3.

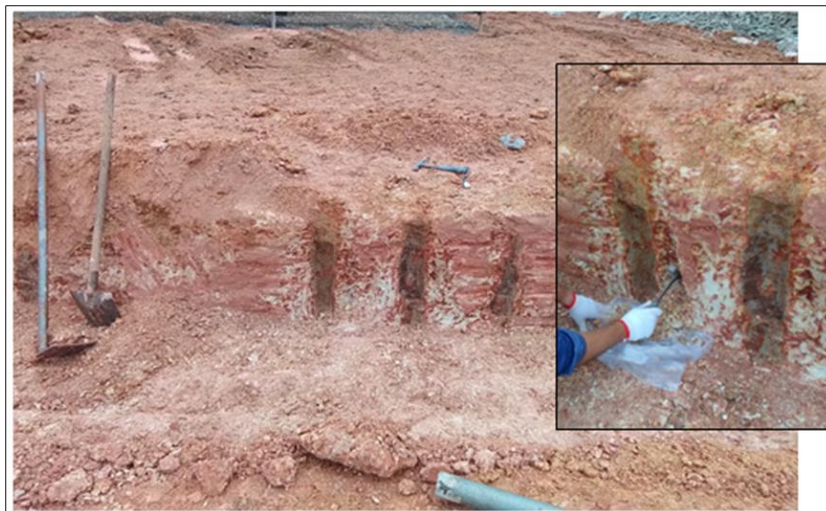
Figura 4. Presença de canalículos nas paredes da trincheira escavada no solo residual maduro.

Durante a escavação inicial, constatou-se a presença de alguns canalículos verticais preenchidos no solo residual maduro de migmatito. Subsequentemente, procedeu-se à coleta de amostras deformadas, tanto do material de preenchimento quanto da matriz de solo circundante dos canalículos. Estes foram identificados como C1D11 e C2D11, detalhes que podem ser visualizados na Figura 4.

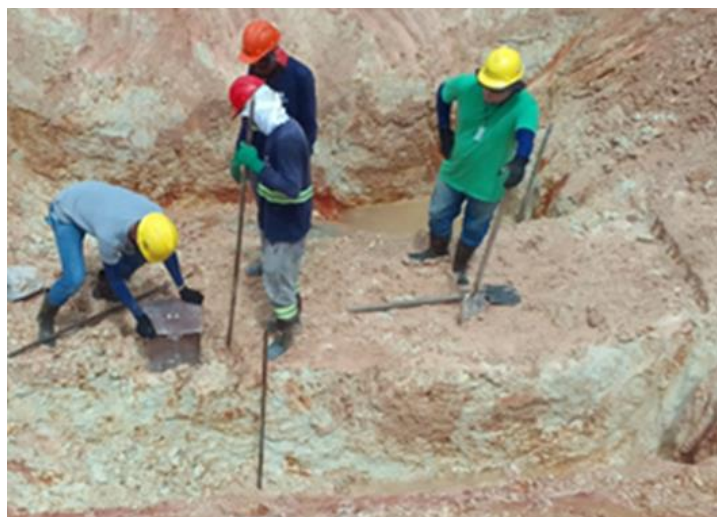
Figura 7. Extração de bloco no SJ.

Após a coleta do material no horizonte de ST, foi novamente utilizada a escavadeira para prosseguir com a escavação da trincheira até alcançar o SJ. Durante este processo, identificaram-se surgências de água nas regiões inferiores das paredes da trincheira. Para possibilitar a continuidade da amostragem, iniciou-se a remoção da água acumulada, empregando técnicas adequadas para tal fim. A Figura 7 mostra o processo de cravação da caixa metálica no bloco da SJ.

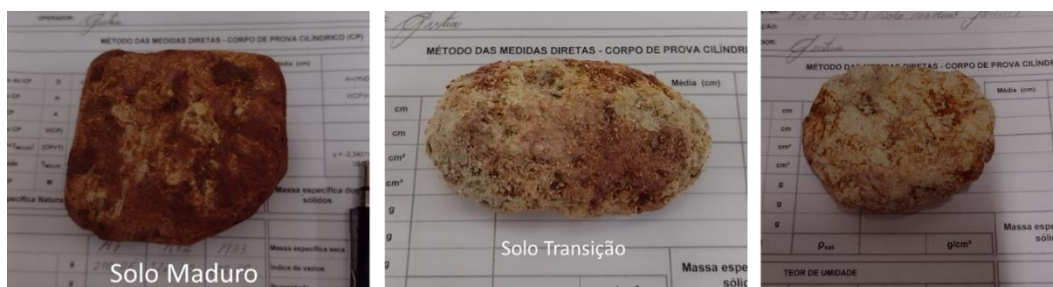
Figura 9. Preparação das amostras indeformadas para obtenção dos índices físicos.

Para a determinação dos índices físicos, foram realizados ensaios em amostras indeformadas. Utilizou-se o método da balança hidrostática, conforme a norma NBR 16867, e o método de medidas diretas em corpos de prova cilíndricos. Os parâmetros avaliados incluíram a massa específica seca, índice de vazios, porosidade, grau de saturação e teor de umidade das amostras. A Tabela 3 apresenta os resultados obtidos. Adicionalmente, a Figura 9 exhibe as amostras indeformadas utilizadas nos ensaios.
