## Mapeamento do perfil de solos residuais presentes no Canal da Piracema de Itaipu Binacional

**RESUMO:** O mapeamento do perfil de solos residuais em taludes é uma ferramenta importante para fornecer informações que podem ser utilizadas em análises de estabilidade, estudos de fluxo de água subterrânea, entre outros. Este levantamento permite uma compreensão aprofundada da geometria dos diferentes tipos de solo, além de auxiliar na definição de locais para coleta de amostras deformadas e indeformadas. O Canal da Piracema de Itaipu Binacional é um dispositivo de transposição de peixes para o permitir o fenômeno da piracema, que possui 10,3 km de extensão, sendo que dois terços correspondem ao leito do antigo rio Bela Vista e o restante é constituído de segmentos do tipo escadas, canais de concreto e lagoas artificiais. O presente estudo, tem como objetivo apresentar os procedimentos e resultados preliminares referentes ao mapeamento do perfil estratigráfico do solo residual do talude direito do referido canal, com objetivo de compreender melhor a composição do maciço que constitui a fundação da Barragem de Terra da Margem Esquerda (BTME) de Itaipu, localizada nas proximidades da t

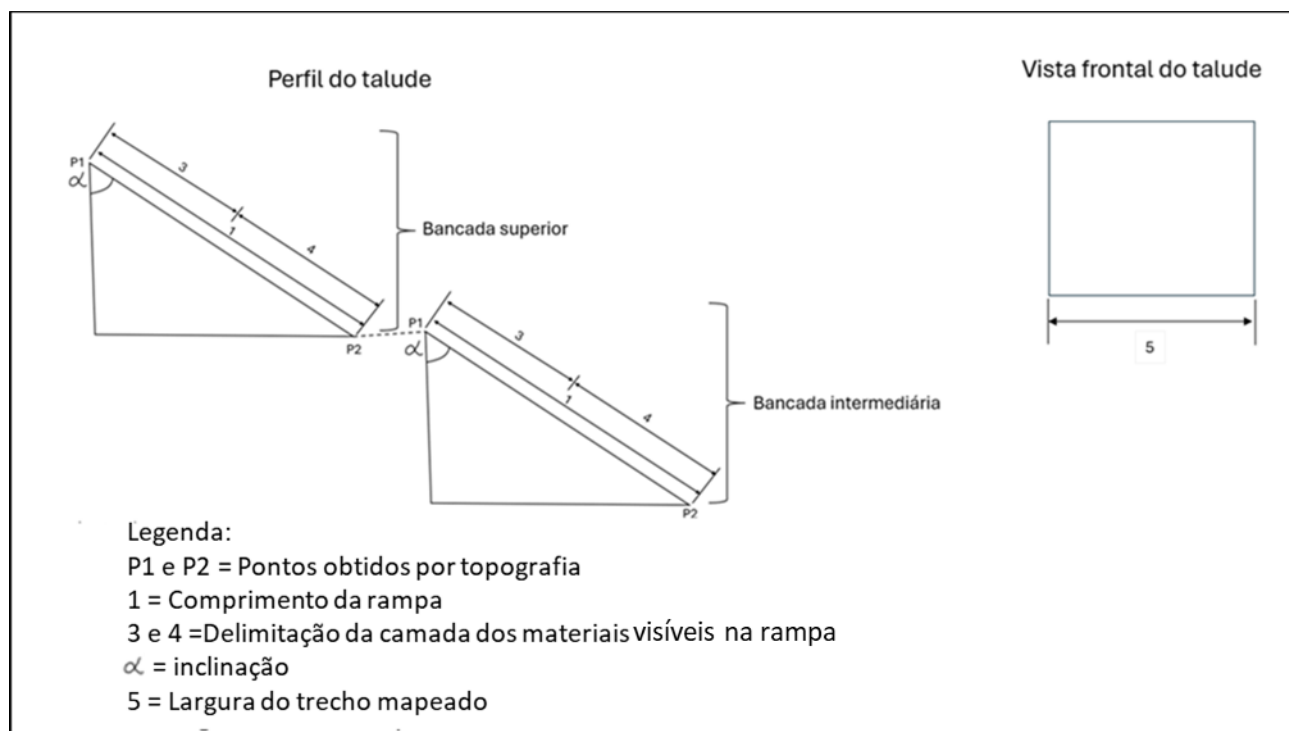
Figura 2. Ilustração com a indicação das informações obtidas em campo.

Para o mapeamento foi realizado um caminhamento que iniciou na bancada superior, no sentido montante para jusante. Para cada faixa limpa, foi elaborado um croqui de campo com a geometria do talude e a indicação do tipo de material exposto, presença de fluxo de água ou variação visual na umidade do solo, bem como características estruturais, presença de raízes e outras informações. As coordenadas e cotas do topo e da base das rampas de cada trecho, foram obtidas por topografia. A Figura 2 apresenta uma representação das informações geométricas mapeadas para cada trecho. A Figura 3 apresenta o registro da realização do mapeamento em um dos trechos da bancada superior com o afloramento da camada de argila vermelha.

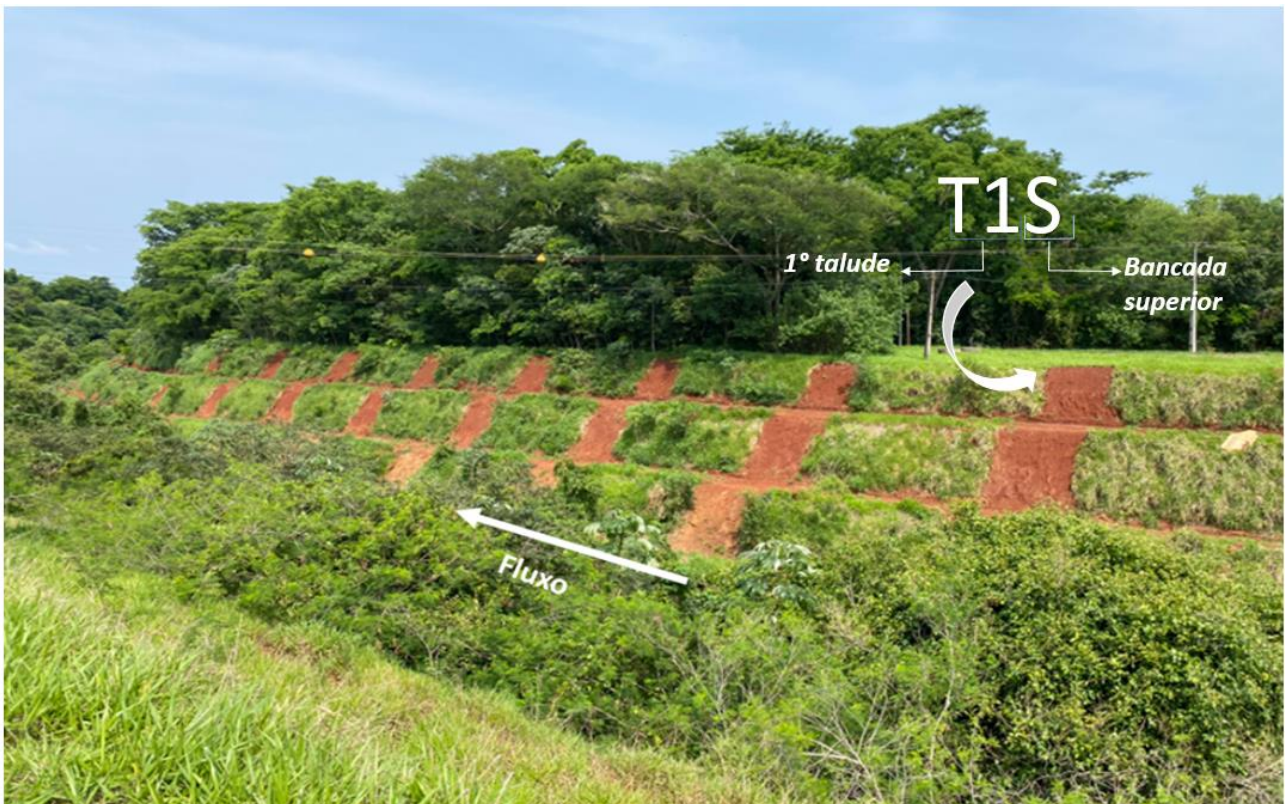
Para auxiliar na identificação das áreas mapeadas, foi elaborada uma codificação por meio da combinação da letra T, seguida do número representativo da ordem de mapeamento, mais a identificação da bancada: superior, intermediária ou inferior. Um detalhe importante é que o sentido do mapeamento foi diferente para cada bancada, sendo montante/jusante para a bancada superior e jusante/montante para a bancada intermediária. Por consequência, a nomenclatura também seguiu essa sequência. A Figura 4 apresenta uma vista do trecho do canal que foi mapeado, com as três bancadas preparadas para o mapeamento e um exemplo da indicação da codificação elaborada.

Figura 4. Vista do trecho do canal da Piracema mapeado, com as bancadas preparadas para o mapeamento e exemplo da codificação aplicada.

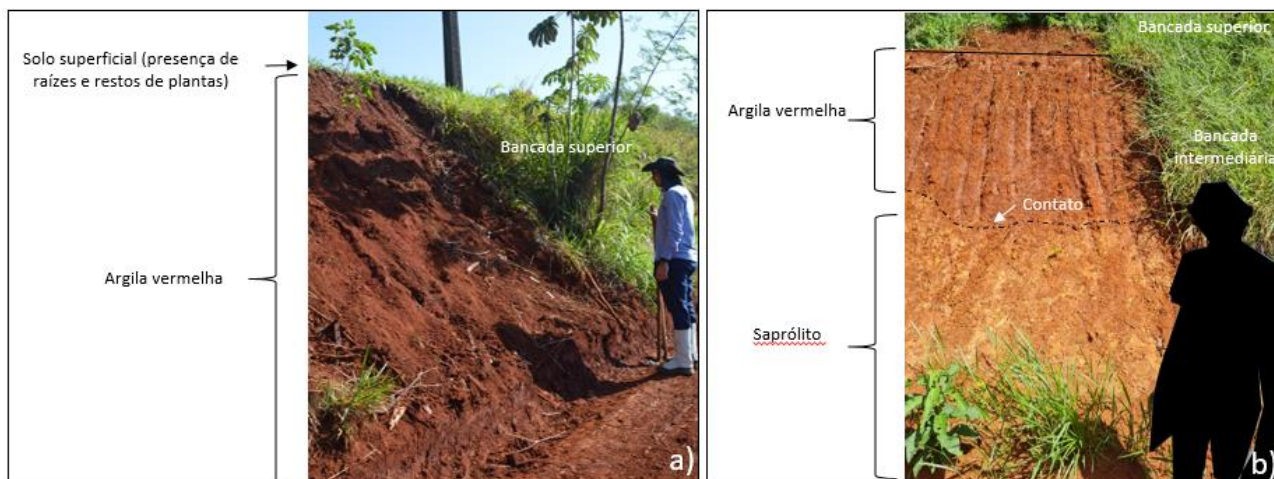
A camada superficial é constituída por solos orgânicos com presença de raízes e restos de plantas, com espessura máxima de 10 centímetros. Na sequência é observada a camada de argila vermelha, que apresenta até 10 metros de espessura, estando presente em toda a extensão da bancada superior e estendendo-se até o topo da bancada intermediária. A Figura 5a apresenta o registro fotográfico dos materiais representativos do mapeamento na bancada superior, e a Figura 5b apresenta o registro dos materiais mapeados na bancada intermediária.

Sotopostos às argilas vermelhas observam-se saprólitos formados a partir de brechas basálticas e basaltos. Os saprólitos, provenientes das brechas basálticas, exibem a composição heterogênea, herdada da rocha fonte. Sua textura é caótica e a coloração é variegada, apresentando manchas que podem oscilar entre tons amarelados, avermelhados e até esbranquiçados. Esse material apresenta uma resistência considerável à escavação manual. Já os saprólitos provenientes de basalto apresentam-se mais homogêneos em sua composição e coloração. Ambos os saprólitos podem ser encontrados na região inferior da bancada intermediária e, possivelmente, estende-se ao longo de todo topo da bancada inferior. A rocha alterada, conforme, tratado acima, está presente na bancada inferior, próximo do nível d'água do canal.

Figura 5. Registro fotográfico representativo dos materiais mapeados: a) bancada superior, com presença de argila vermelha em todos os taludes mapeados; b) bancada intermediária, apresentando o contato entre a argila vermelha e o saprólito.
