DOI: 10.47094/COBRAMSEG2024/552

Monitoramento de Cortina de Estacas com Ancoragens no Distrito Federal

PALAVRAS-CHAVE: Escavação, Monitoramento, Cortina Ancorada.

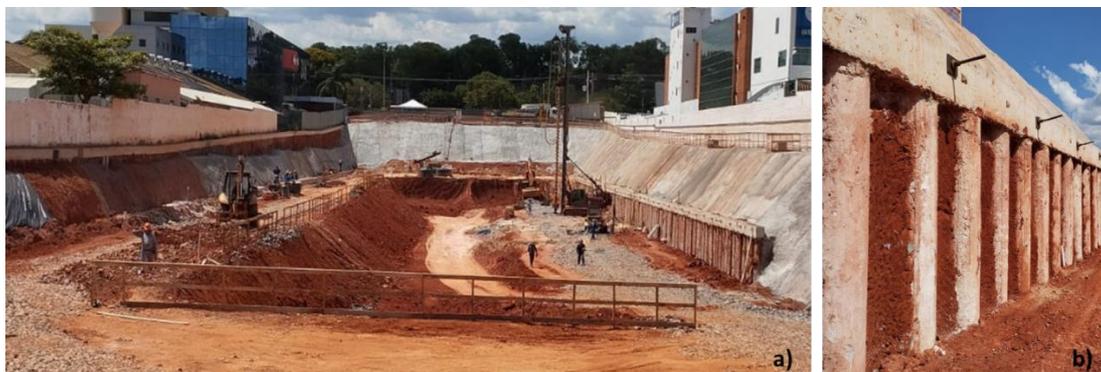
A obra em estudo (Figura 1) se situa na Asa Sul da cidade de Brasília/DF. A obra possui uma escavação com dois níveis de subsolo para um edifício comercial, totalizando 8 m de profundidade. Entretanto, na seção escolhida para análise, há mais um nível de escavação referente à instalação do poço de elevador, totalizando 11 m de profundidade. A seção corresponde a um talude inclinado com faceamento de concreto projetado, com 3,5 m de profundidade. Subjacente a este talude, instalou-se uma cortina de estacas do tipo hélice continua com espaçamento de 1 m entre eixos, diâmetro de 50 cm e 14 m de comprimento, sendo 7,5 m escavados e 6,5 m de ficha. Essa foi fixada ao solo com elementos ativos (ancoragens) posicionados no topo das estacas mediante uma viga de coroamento. As ancoragens foram instaladas em um ângulo de 20° com a horizontal e

Figura 1. Fotos da obra em execução: a) vista geral e b) vista de perfil.

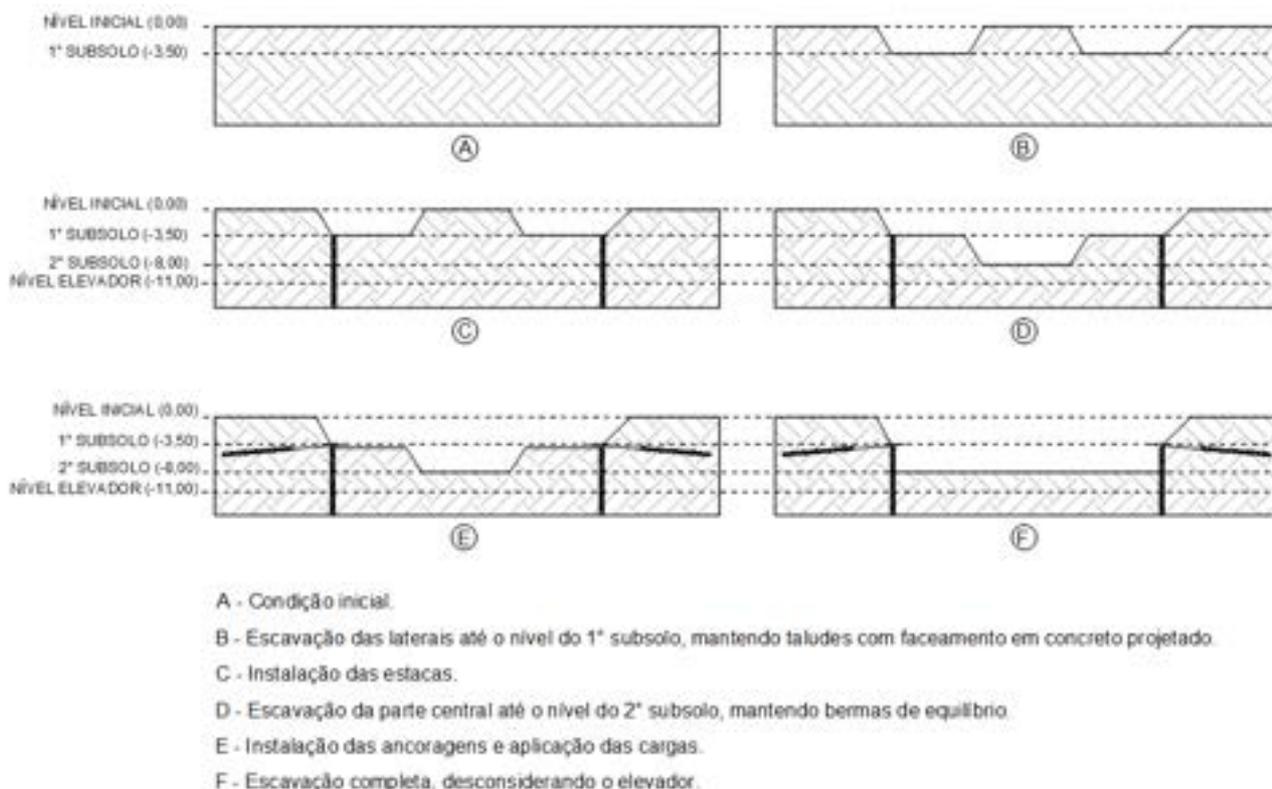
com uma carga incorporada de 211,90 kN, sendo espaçadas a cada 3 m longitudinalmente. A Figura 2 ilustra o processo executivo adotado na obra.

Figura 2. Esquema do processo executivo da escavação e estrutura de contenção.

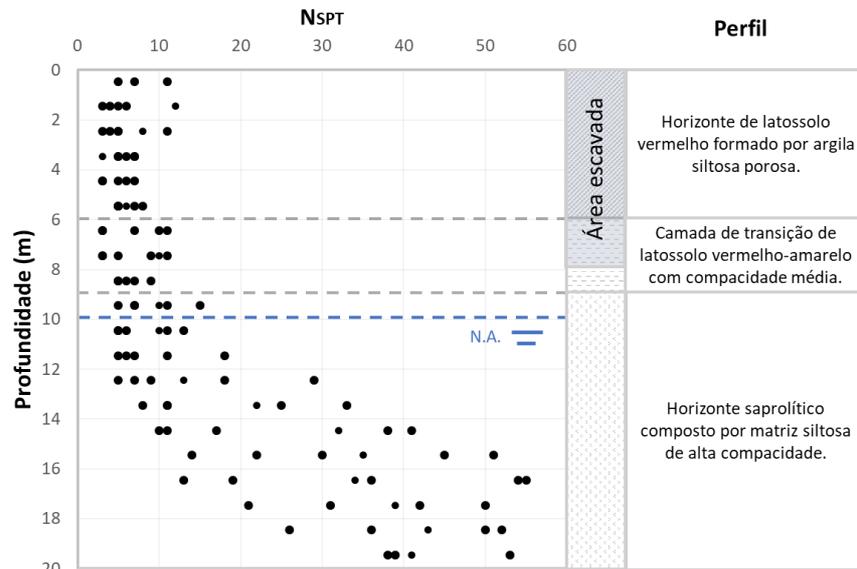
De forma a compreender as condições geotécnicas do local, é necessário conhecer inicialmente o perfil do solo escavado e contido pela cortina de estacas com ancoragens. Para isso, foi utilizado o resultado de sondagens à percussão (SPT) em seis furos ao longo do terreno como base para traçar o perfil geotécnico ilustrado na Figura 3. Observa-se que há presença de argila siltosa porosa com coloração vermelha, que se estende até uma profundidade média de 6 m. Em sequência há uma camada de transição de silte arenoso, de coloração vermelha-amarela até uma profundidade média de 9 m, subsequente tem-se o início de uma zona saprolítica com uma matriz siltosa de alta resistência. Nesta última camada da sondagem o N_{SPT} aumenta com a profundidade. O mesmo não é observado para as duas camadas sobrejacentes, em que a camada superior apresenta um valor médio de 6 e a de transição, um valor de 7, sendo o desvio padrão de 2 e 3, respectivamente.

Figura 3. Perfil do solo (Carvalho, 2023).

Como a obra se encontra em execução, foi considerada a etapa da escavação referente à última leitura inclinométrica realizada, em que a profundidade da cortina se encontrava em 4,08 m. Tendo como base o perfil do solo, simplificou-se a geometria do problema em dois estratos: uma camada superior de latossolo vermelho e uma camada de saprólito abaixo da escavação. Os parâmetros geotécnicos foram inseridos conforme os dados dos ensaios supracitados, considerando para a camada superior os resultados da amostragem de 3 m e para a camada inferior os resultados da amostragem de 6 m. A Figura 6 ilustra a geometria obtida. Quanto ao módulo de reação horizontal, considerou-se os valores recomendados pelo próprio *software* com base nos tipos de solo, adotando-se uma constante de 10000 kN/m³ para a camada superior e de 15000 kN/m³ para a camada inferior.

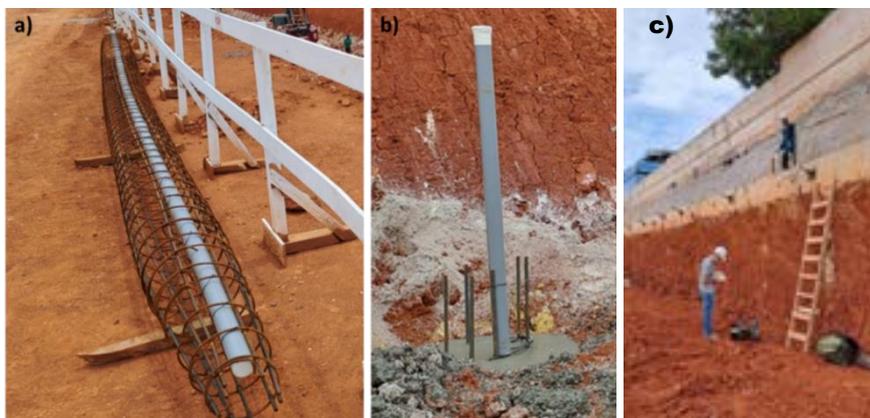
A fim de possibilitar a instalação dos tubos no interior da estaca, estes foram amarrados juntos à armadura e, então, prosseguiu-se com a concretagem normalmente. A Figura 4 ilustra o processo executivo da instalação do tubo guia e da realização da leitura por meio de torpedo dos deslocamentos em profundidade.

Figura 4. Inclinometria: a) Tubo-guia junto à armação, b) Estaca instrumentada e c) Execução das leituras.

Na obra em estudo, a tubulação-guia do inclinômetro foi instalada dentro de uma estaca de 14 m de profundidade, cujas leituras foram programadas nas seguintes situações: (1) leitura de referência após a instalação do tubo; (2) leitura após a instalação da linha de ancoragens; (3) leitura após a etapa de escavação. Ressalta-se que como o inclinômetro foi instalado na etapa de execução das estacas, os deslocamentos decorrentes da escavação sobrejacente do talude inclinado não foram observados. Assim, as deformações monitoradas não levam em consideração àquelas acumuladas pelo alívio de tensões mobilizado pela escavação que antecedeu à instalação das estacas.

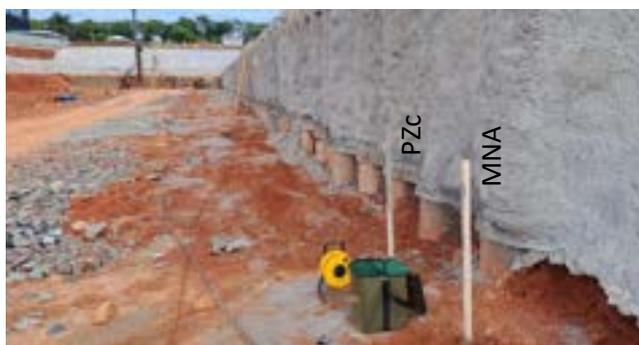
Objetivando verificar variações dos níveis d'água e piezométrico foram implantadas ilhas de monitoramento do lençol freático, sendo cada uma composta por Medidor de Nível d'Água (MNA) e Piezômetros de Casagrande (PZc). Visando avaliar o fluxo da água subterrâneas, por ilha de monitoramento, os instrumentos foram instalados a 1 m de distância entre si (Figura 5). Por meio da comparação entre os níveis de água registrados no MNA e PZc, é possível verificar a ocorrência de subpressão. Foram implantadas 7 ilhas de monitoramento do lençol freático. Entretanto, para o presente artigo são apresentados e analisados somente os resultados encontrados na seção objeto das discussões.

Figura 5 – Ilha 03 de monitoramento do lençol freático, composta por MNA e PZc.

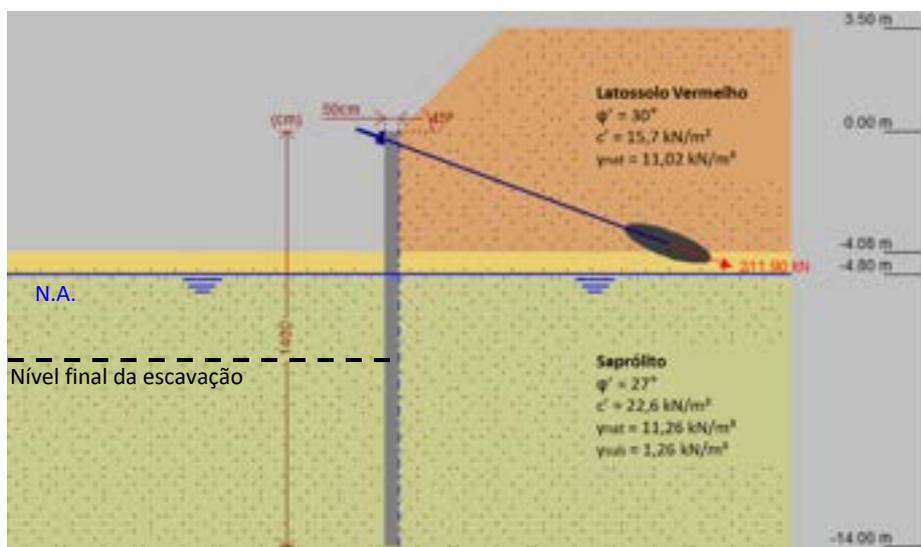
Figura 6. Geometria da seção considerada.

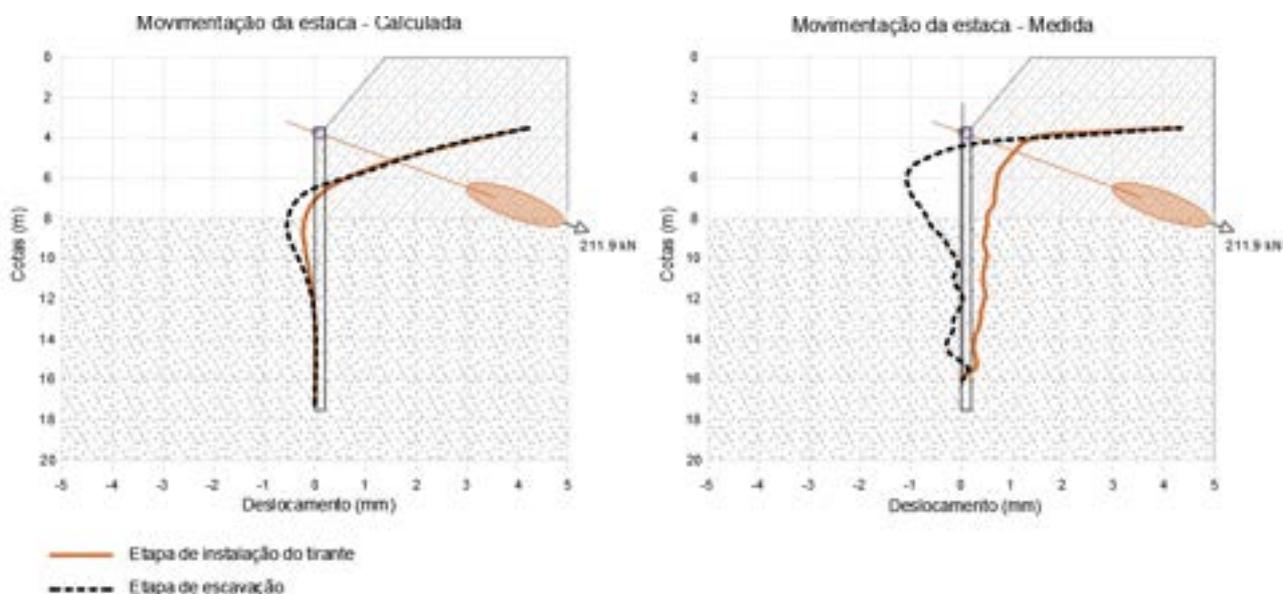
A Figura 7 mostra os resultados dos deslocamentos horizontais em profundidade de uma estaca, obtidos pelo monitoramento inclinométrico e cálculos das deformações pelo modelo de molas discretas de Winkler. Por sua vez, a Figura 8 ilustra as variações dos níveis d'água e piezométricos registrados na mesma seção do monitoramento inclinométrico.

Figura 7. Resultados das movimentações calculadas e medidas.

O monitoramento dos deslocamentos horizontais em profundidade indica que o solo apresenta um comportamento complexo, dependente da geometria e processo construtivo adotados para a execução da estrutura de contenção. Como a carga nas ancoragens são aplicadas antes da escavação do terreno, no monitoramento observou-se inicialmente a compressão do terreno, mobilizando o estado tensões na condição passiva na interface estaca/solo. Salienta-se que, apesar de não ser comum, se a escavação fosse realizada antes do atirantamento, ocorreria a mobilização de um estado ativo, resultante dos deslocamentos na direção da descompressão do solo. Em análises por métodos de equilíbrio limite envolvendo escavação, em função do alívio de tensão, considera-se a condição de um estado ativo no solo, que consiste na configuração final da obra.

Como a viga de coroamento se localiza no topo das estacas, o confinamento no solo é mínimo. Conseqüentemente, há um deslocamento nesse ponto para o interior do maciço, havendo uma redução expressiva do deslocamento a uma curta profundidade da estaca, coincidente com a altura da viga de coroamento. Com o avanço da escavação, a tensão confinante abaixo da viga de coroamento é anulada, favorecendo um movimento de rotação no maciço impedido pela ficha da estaca, que causa uma flexão na estaca na direção da frente de escavação.

Mesmo com a limitação do modelo considerado para a análise, verifica-se uma consistência de comportamento. Em termos estruturais pode-se fazer uma analogia a uma viga em balanço com rigidez ponderada entre o concreto da estaca e solo, este último representado pelo modelo de molas discretas de Winkler. Verifica-se a deformação no sentido do carregamento, para o interior do maciço. Após a escavação, na cota do piso, por meio do confinamento do solo envolvendo a estaca, tem-se uma viga biapoiada, com apoios com diferentes condições de liberdade e rigidez. A pressão horizontal do solo contido e a sobrecarga do talude produzem empuxo na direção contrária à carga da ancoragem, gerando a deformação observada, tanto nos resultados do monitoramento, quanto da modelagem. A diferença entre os resultados do monitoramento e dos cálculos pode ser oriunda das constantes de mola consideradas, que podem ser ajustadas para se aproximar da medida de campo. Entretanto, a forma do perfil de deslocamentos horizontais em profundidade é coerente com o observado. Ademais, a definição do perfil de deformação da estaca pode permitir determinar o momento fletor e conseqüentemente a armação adequada para a estaca.

Em relação aos resultados, o perfil inclinométrico mostra que a profundidade em que o deslocamento se anula é praticamente a mesma verificada nos cálculos. A posição do deslocamento nulo indica que a ficha é suficiente para ser considerada um apoio fixo, no nível de escavação em que a obra se encontra. Entretanto, como a profundidade da escavação será maior, o ponto de rotação da estaca descenderá e o tipo de apoio da ficha pode mudar.

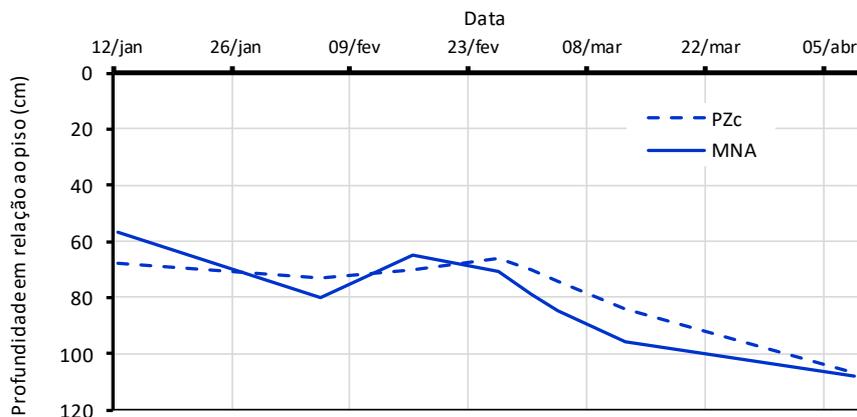
Figura 8 – Monitoramento dos níveis d'água e piezométrico.

O nível d'água observado sofreu elevação durante a execução da obra, variando entre 60 cm e 110 cm de profundidade em relação ao piso acabado da garagem. Assim, nas fichas das estacas o solo encontra-se saturado, com fluxo de água em direção paralela ao lado de maior dimensão da obra. Ainda que de magnitude baixa, observa-se a existência de subpressão, mas em profundidade afastada do piso.
