Utilização de Novas Tecnologias no Monitoramento de Pilha de Rejeito: Monitoramento Térmico com Uso de Drone

RESUMO: O estudo em questão aborda uma abordagem inovadora no monitoramento de pilhas de rejeito, utilizando drones equipados com câmeras termográficas. O principal objetivo desse método é detectar e identificar possíveis problemas, como excesso de umidade e surgências, que são fatores críticos para a segurança dessas estruturas. Ao empregar câmeras termográficas, capazes de detectar variações de temperatura, os drones podem mapear com precisão áreas suspeitas, revelando variações térmicas que indicam a presença de umidades ou surgências em áreas mais frias das pilhas. Essas informações são cruciais, pois podem sinalizar problemas no sistema de drenagem interno, infiltrações superficiais ou até mesmo indicar caminhos preferenciais de fluxo que poderiam levar a falhas estruturais. Uma das principais vantagens desse método é a eficiência e agilidade no monitoramento. Os drones podem cobrir grandes áreas em curtos períodos de tempo, eliminando a necessidade de acesso físico a áreas de difícil alcance ou perigosas para os profissionais. Além disso, o monitoramento em tempo real

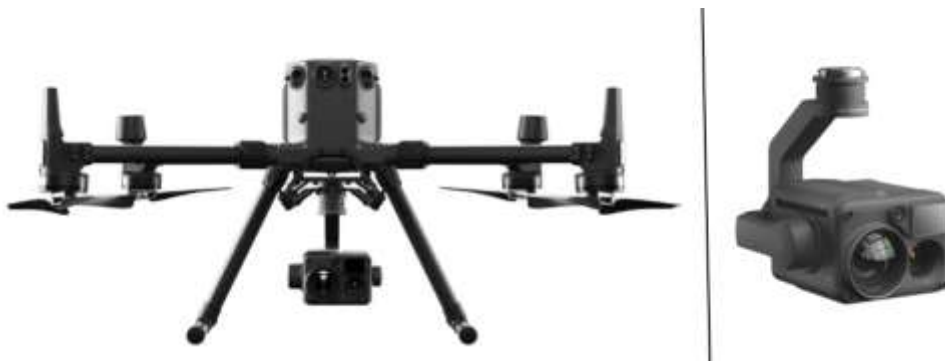
O drone utilizado para a realização das inspeções na pilha de rejeito é chamado de Matrice 300 da plataforma de drone industriais da DJI conforme apresenta a Figura 1, possui até 55 minutos de tempo de voo, habilidades avançadas de inteligência artificial, sistemas de detecção e posicionamento em 6 direções.

Figura 1. Drone Matrice 300 a esquerda e câmera H20T a direita. Fonte: DJI

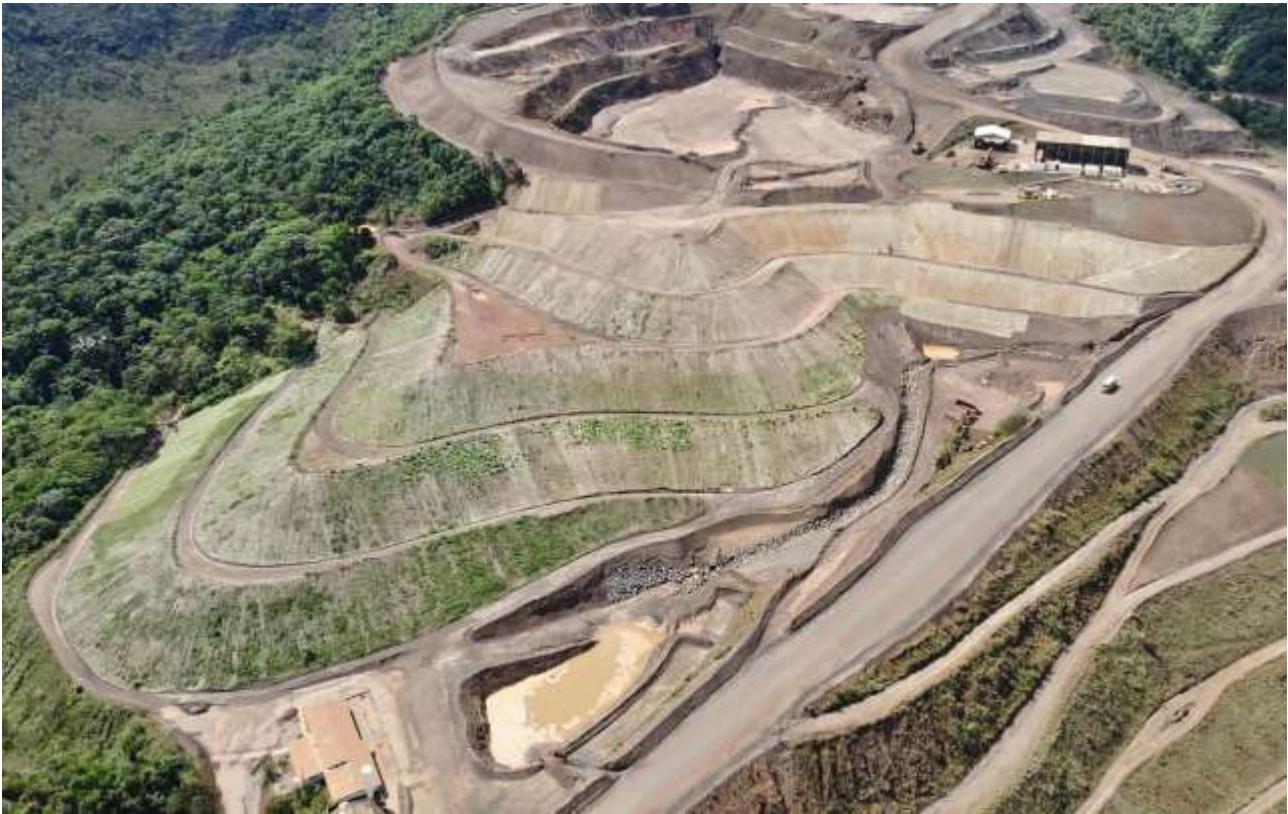
A primeira etapa do estudo foi a realização da seleção da pilha de rejeito com base em critérios como o tamanho da estrutura, sua importância para as operações mineradoras e a disponibilidade de acesso para inspeção. A Figura 2 apresenta a estrutura de armazenamento de rejeito que possui 50 m de altura que ocupa uma área de aproximadamente 57000,00 m².

Figura 2. Estrutura de armazenamento de rejeito. Fonte: Os autores.

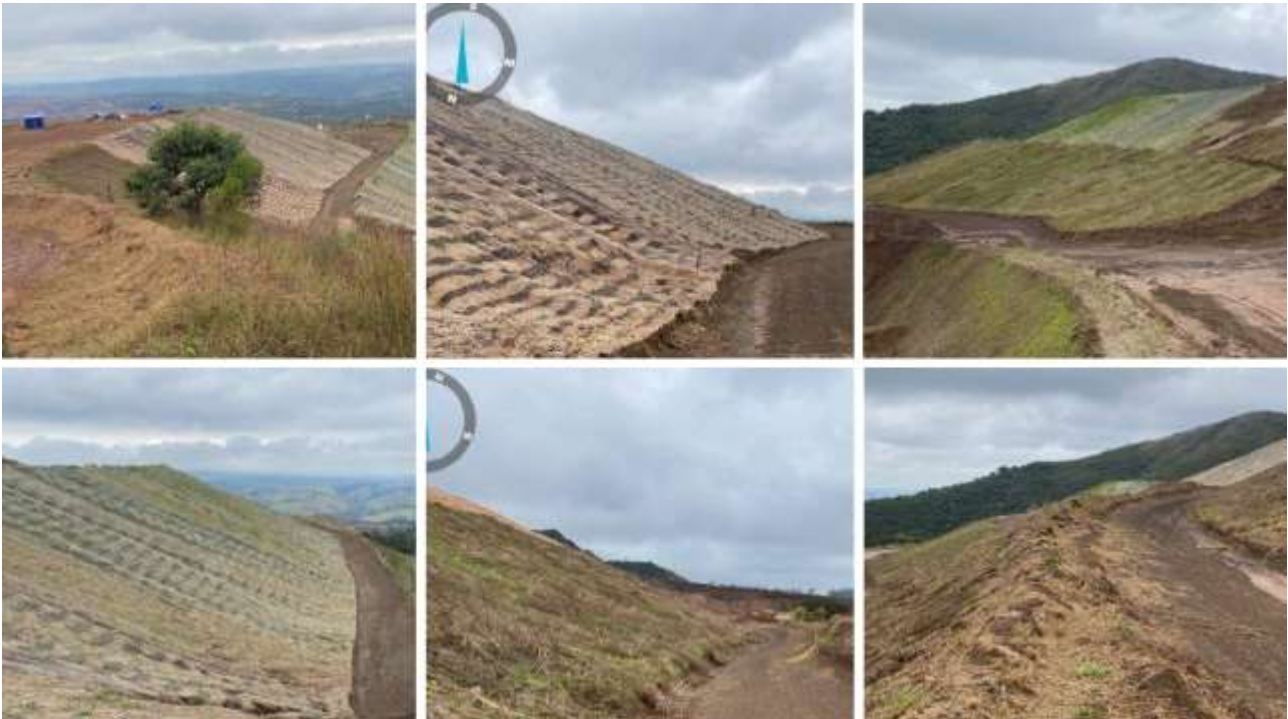
A inspeção de campo foi realizada a fim de observar o estado de conservação da estrutura e obter os pontos de atenção para a realização do voo de drone posteriormente. A Figura 3 apresenta os pontos inspecionados onde pode-se constatar o estado de conservação a que se encontra.

Figura 3. Imagens da inspeção visual realizada na estrutura. Fonte: Os autores.

Alguns aspectos de rotina podem ser identificados como necessidade de conformação de alguns pontos dos taludes e correção em algumas bermas no que se refere a declividade para o correto direcionamento das drenagens.
