DOI: 10.47094/COBRAMSEG2024/699

## Reúso de Material Fresado na Pavimentação - Estudo de Caso da BR-153 na Região Sul do Tocantins

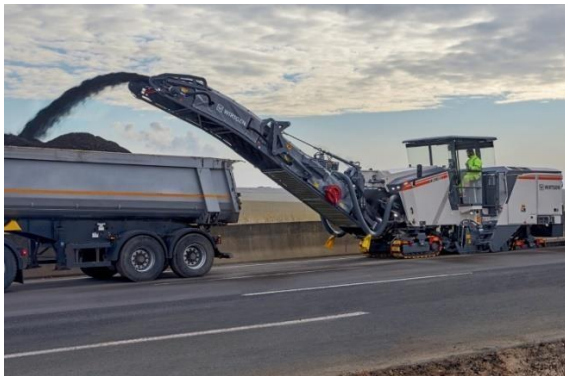
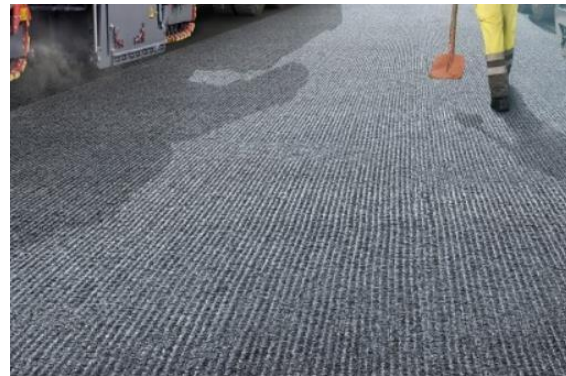
Figura 1. Serviço de fresagem a frio: a) Fresadora em operação; b) Superfície do pavimento após a fresagem.  
Fonte: WIRTGEN GROUP (2024).

(a)

(b)

Também, em função da espessura de corte, pode ser classificada em fresagem superficial, fresagem rasa e fresagem profunda (Bonfim, 2010). A Figura 1 apresenta o processo de fresagem em andamento e o aspecto típico da superfície do pavimento após o serviço.

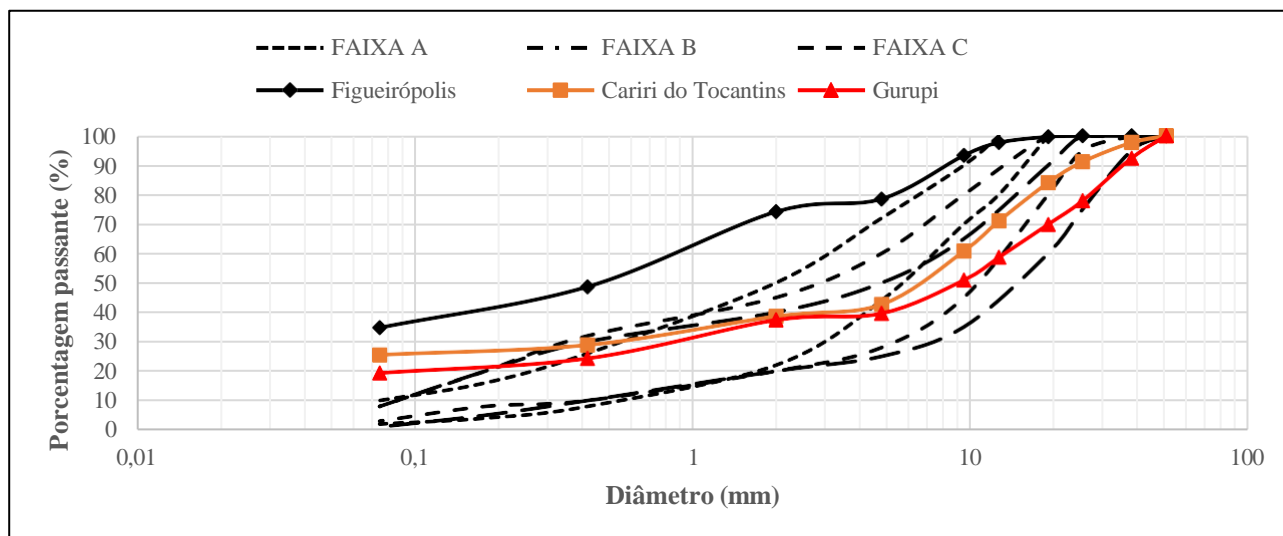
Figura 3. Curva granulométrica dos materiais fresados e faixas de agregados para misturas asfálticas.

Da análise granulométrica, foram obtidas as curvas apresentadas na Figura 3. Os valores de DMC do material fresado de Figueirópolis, Cariri do Tocantins e de Gurupi foram definidos em 19mm, 31,5mm e 37,5mm, respectivamente.

Também foi feita a comparação das curvas granulométricas com as faixas A, B e C da norma DNIT-ES 031/2006-ES (DNIT, 2006). Notou-se que os materiais fresados não se enquadraram nas faixas de agregados para misturas asfálticas, o que pode ter relação com o processo de fresagem, pois as amostras apresentam fragmentos de massa asfáltica e porcentagem significativa de filer. Ao mesmo tempo que o processo de fresagem não separa todas as partículas de agregado, pode também estar provocando a cominuição das partículas maiores. Observou-se ainda que o material fresado de Cariri do Tocantins e de Gurupi tem menor porcentagem de agregado miúdo, apresentando mais de 60% de agregado graúdo e cerca de 20% de finos.

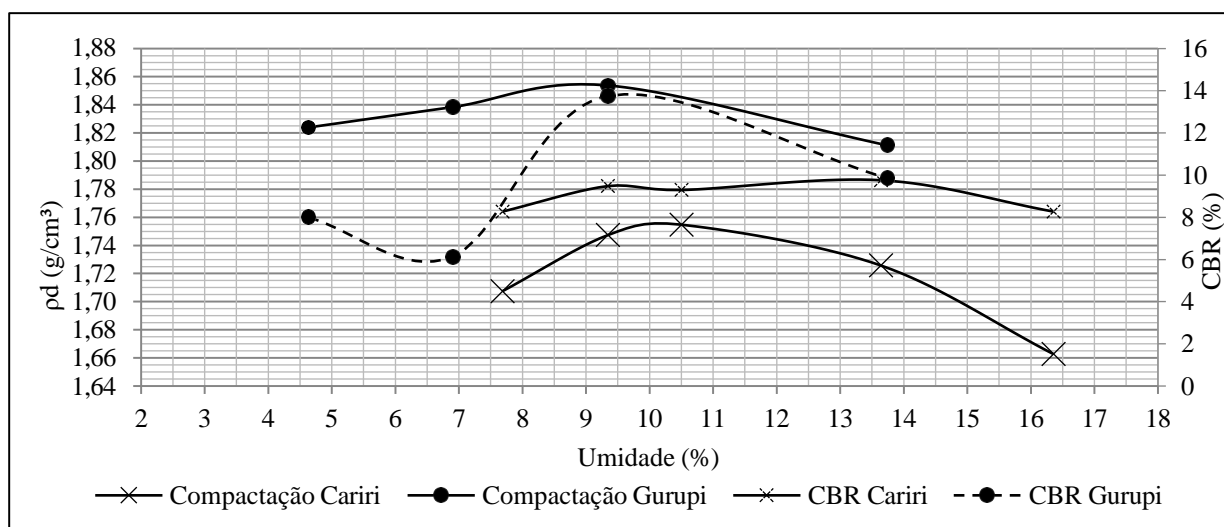
Figura 4. Curvas de compactação e de CBR.

Os materiais fresados de Cariri do Tocantins e Gurupi apresentaram umidade ótima de 10% e 9%, respectivamente, e massa específica seca máxima de 1,755g/cm<sup>3</sup> e 1,855g/cm<sup>3</sup>. Em relação ao CBR, Cariri do Tocantins apresentou valores inferiores a 10% e Gurupi, valores inferiores a 15%.

Considerando que a NBR 15115 (ABNT, 2004) exige que os resíduos de construção civil para serem utilizados na pavimentação apresentem CBR ≥ 12% para execução de reforço de subleito, na energia normal, e, CBR ≥ 20% para sub-base e CBR ≥ 60% para base, na energia intermediária, estes materiais não apresentaram comportamento satisfatório para que sejam utilizados em camadas granulares de pavimentação.

Em virtude do material de Figueirópolis não ter apresentado os requisitos de granulometria, de acordo com a NBR 15115 (ABNT, 2004), foram realizados os ensaios de compactação e CBR apenas para os materiais de Cariri do Tocantins e de Gurupi. As curvas de compactação (na energia intermediária) e de CBR estão apresentadas na Figura 4.
