DOI: 10.47094/COBRAMSEG2024/26

Árvores de Decisões e Execução de Dreno Invertido em Talude de Barragem

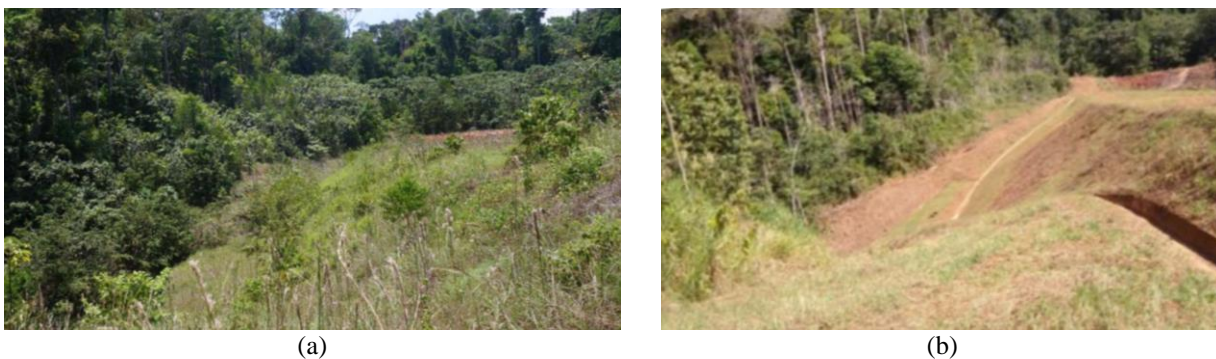
Figura 1. Em (a), aspecto do barramento após vários anos sem manutenção e monitoramento. Em (b), barramento após primeira etapa de manutenção.

O trabalho descrito neste artigo foi realizado em um barramento reabilitado (Figura 1), para fins de acumulação de sedimento, que ficou paralisado por vários anos, sem a rotina de inspeções regulares ou qualquer manutenção em suas estruturas. Durante o processo de reabilitação foram identificados pontos de saturação no talude de jusante da barragem, que suportado por um estudo de geofísica, indicaram ser aconselhável a execução de um dreno invertido para minimizar riscos de rupturas. Apesar da ausência de leituras de medidores de nível d'água e piezômetros Casagrande, pretéritas, esses instrumentos estão instalados em dois pares, na crista e base da barragem, sendo importantes para avaliação da eficiência imediata da intervenção. Destaca-se ainda a total ausência de projetos anteriores, havendo desconhecimento inclusive sobre a estrutura e seus elementos drenantes. Estimou-se uma altura de barramento de 20 m, dividido em duas bermas, ou seja: berma 1 (inferior, correspondendo a porção junto a base da estrutura) e berma 2 (superior, correspondendo a porção junto a crista da barragem).

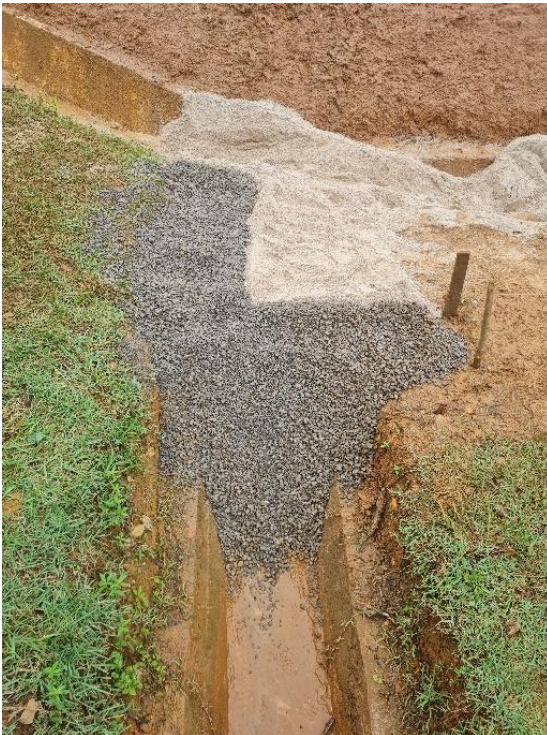
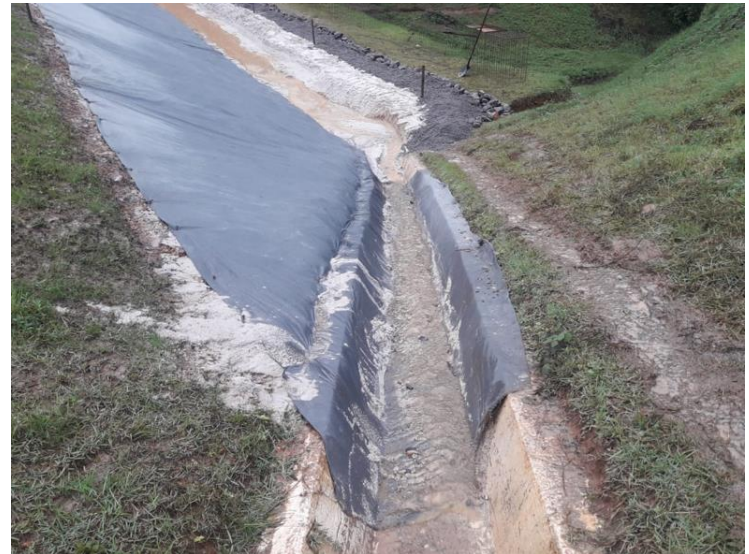
Figura 6. Em (c), lançamento inicial do material de formação do dreno, conforme marcação de campo. Em (d), lançamento da primeira camada de geotêxtil de controle de finos.

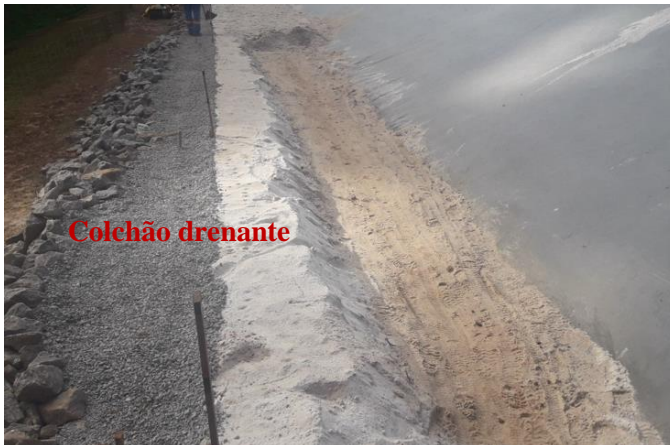
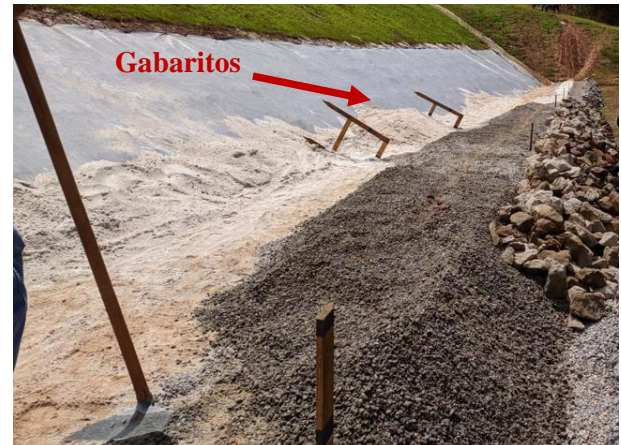
Figura 7. Em (e), finalização do colchão drenante de base e preparação para subida do filtro do dreno invertido em direção ao talude onde foi evidenciada a linha úmida longitudinal. Em (f), instalação dos gabaritos para garantia da espessura das camadas de areia e brita, sobre o geotêxtil.

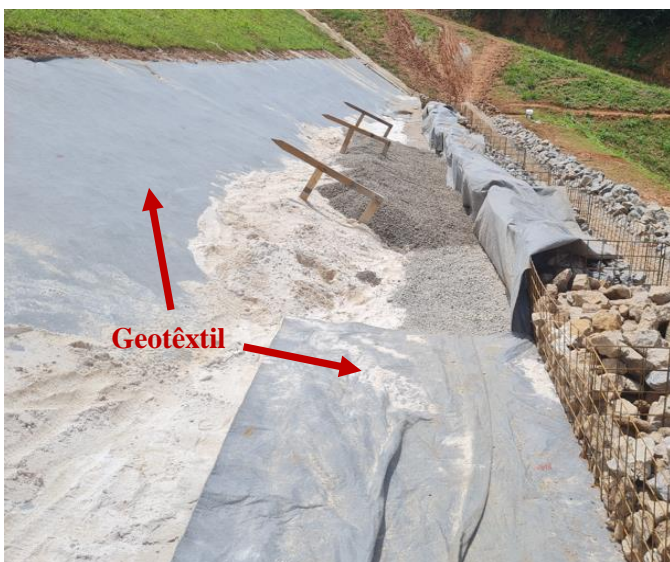
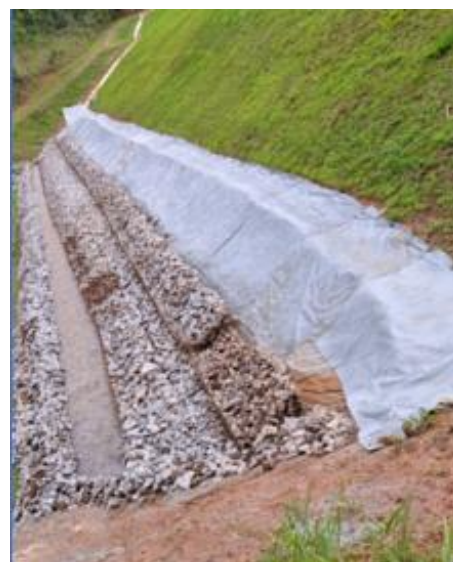
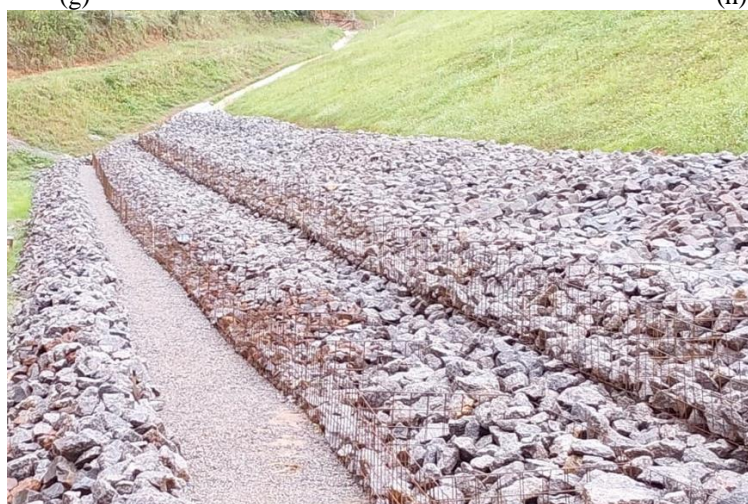
Figura 8. Em (g), proteção da camada de brita com geotêxtil para posterior cobertura com as pedras de mão e gabiões. Em (h), continuação da execução do Dreno invertido. Em (i), finalização da formação do dreno invertido – vista de topo e longitudinal.

Ao elevar a espessura do colchão de areia sobre o talude de jusante (coberto com a brita e envelopado com o geotêxtil) foi possível observar o fluxo de água percorrendo o interior da estrutura, sem que houvesse carreamento de finos ou areia sobre o colchão de brita. Destaca-se que o colchão se encontrava exposto (sem cobertura de pedras de mão), validando a tomada de decisão de não necessidade adição de pedras de mão sobre toda a camada de brita, em função do comportamento supracitado.

Os cinturões de gabião não apresentaram deslocamento após a finalização do lançamento das últimas camadas de pedra de mão. Assim, atribuiu-se sucesso construtivo pela uniformidade do colchão de areia. Além disso, os dias de estiagem e o fato de todas as caixas terem sido amarradas em pelo menos 4 pontos lateralmente e em no mínimo 2 pontos por caixa entre cinturões, contribuíram para a efetividade do projeto.
