Estudo de caso sobre a descaracterização de barragem alteada a montante pela remoção completa do maciço e do reservatório

RESUMO: O presente artigo visa apresentar o estudo de caso relativo à descaracterização de uma barragem alteada a montante, que tinha como função a contenção de sedimentos em área de mineração. A estrutura se encaixa no contexto do quadrilátero ferrífero, em Minas Gerais, e passou por uma remoção completa do maciço em aterro compactado e de todo o sedimento depositado no reservatório. As atividades de obra foram executadas ao longo de um ano, e contaram exclusivamente com equipamentos mecânicos tradicionais, ora trabalhando pelas ombreiras, ora avançando a partir de aterros de conquista lançados sobre o sedimento. Múltiplas foram as soluções de engenharia necessárias para garantir que os lastros operacionais seriam estáveis, para garantir que o nível freático estivesse rebaixado, e para preservar a integridade da estrutura até que ela estivesse apta a ter sua crista progressivamente reduzida. Em uma primeira sessão, o projeto executivo é brevemente descrito. Na sequência, são expostos resultados, imagens e informações relativas as atividades de campo. Objetiva-

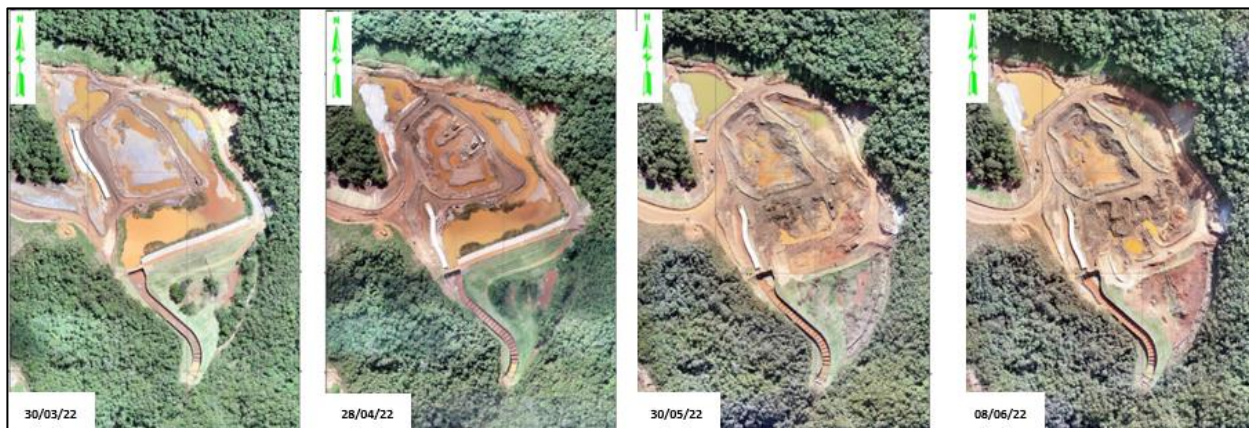
Figura 8. Desenvolvimento das obras para descaracterização – Imagens aéreas

A Figura 8 e a Figura 9 apresentam um histórico de fotografias aéreas realizadas durante a execução das obras. Foi dado enfoque ao período de remoção do sedimento e do maciço, no período de estiagem de 2022. Todavia, nas imagens é possível notar que atividades de infraestrutura como acessos (principal e perimetrais) já estava concluída, bem como o sistema de desvio, que pode ser percebido pelas aduelas de concreto conectando o *sump* a montante do reservatório com o emboque do sistema extravasor. Destaca-se, ainda, que conforme se adentrava no período de estiagem e na remoção do maciço, alguns equipamentos passaram a

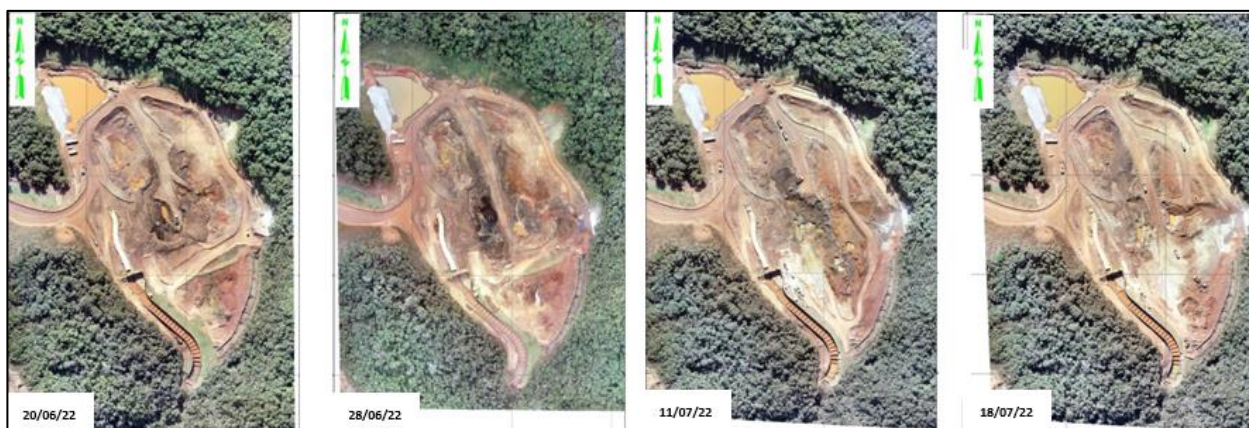
Figura 9. Desenvolvimento das obras para descaracterização – Imagens aéreas
