Monitoramento Geotécnico em Barragens com Radar Terrestre: Influência da Poda da Vegetação na Qualidade dos Dados.

Neste contexto, este artigo tem como objetivo estudar a influência da vegetação no monitoramento superficial por radar terrestre de uma barragem de rejeito, além de entender o impacto da poda da vegetação na melhoria dos dados nesse tipo de monitoramento. As informações aqui contidas são provenientes do monitoramento pelo equipamento Radar IBIS-FM da Hexagon no período de 01/01/2023 a 21/09/2023.

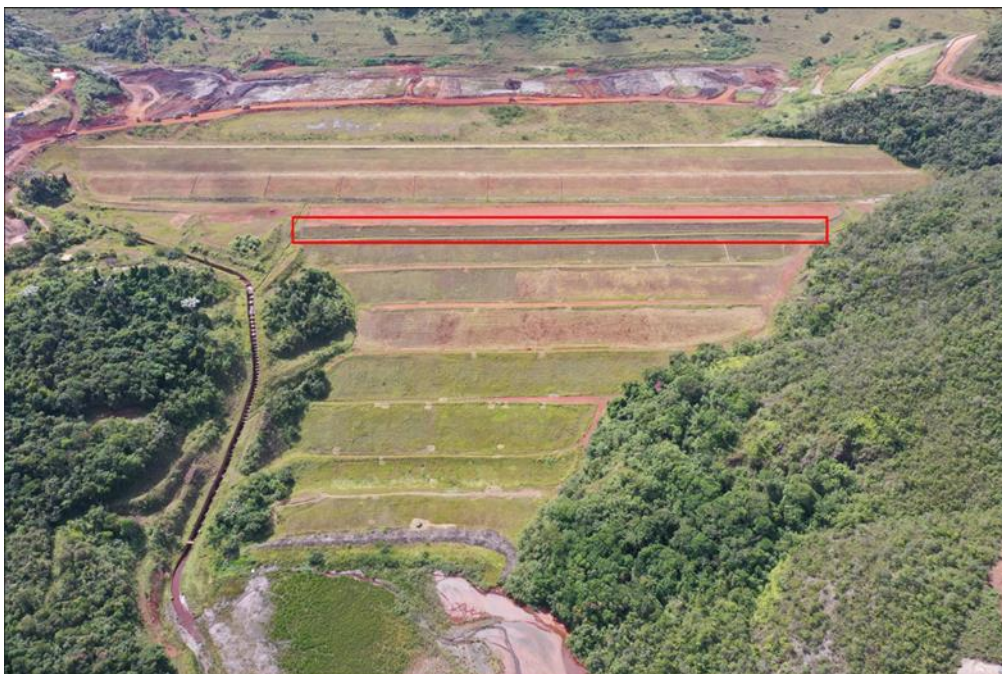
Foi realizada a supressão vegetal em quase toda a estrutura da barragem, que durou ao todo quarenta dias para sua finalização. A atividade iniciou-se em 01/04/2023 e foi finalizada em 10/05/2023. Conforme pode ser observado na Figura 1, a roçada foi realizada de forma gradual ao longo de toda a estrutura, com exceção da porção delimitada em vermelho, uma vez que se trata de uma região inacessível ao robô (iCUT) que realiza a atividade.

Figura 1. Atividade de supressão vegetal na Barragem Sul Superior pelo iCUT.

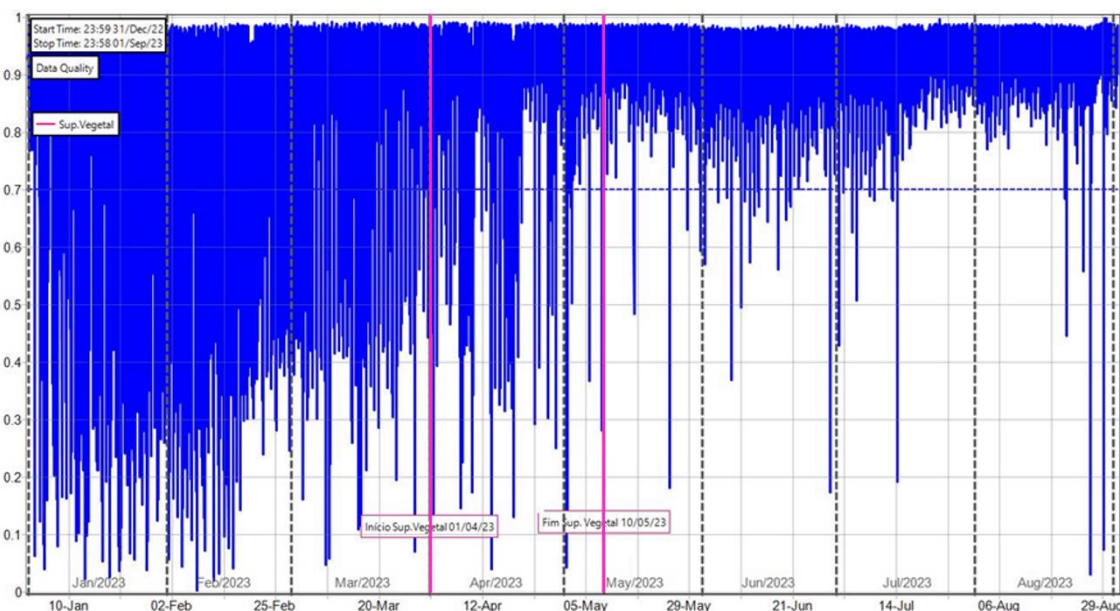
A Figura 2 representa o Data Quality no período compreendido entre 01/01/2023 e 21/09/2023. Estão presentes os eventos de início (01/04/2023) e fim (10/05/2023) da atividade de supressão vegetal nas linhas de cor rosa, que levou ao todo 40 dias para a finalização. Antes do início da roçada da estrutura, percebe-se uma grande oscilação do parâmetro de qualidade, com vários resultados abaixo do limite definido (0,7). Além disso, nota-se uma melhora gradativa entre os meses de janeiro a março, provavelmente devido a melhora natural relativa à transição do período de chuva e seca. Após a roçada, observa-se uma significativa melhora na qualidade dos dados, a partir de meados de abril, a maioria dos valores estão acima de 0,8, sem apresentar grandes oscilações.

Figura 2. Gráfico de Data Quality entre 01/01/2023 e 21/09/2023.

A análise do Data Quality proporcionou verificar que a coerência espacial e conseqüentemente a qualidade dos dados melhorou de forma significativa após a atividade de supressão vegetal da estrutura.

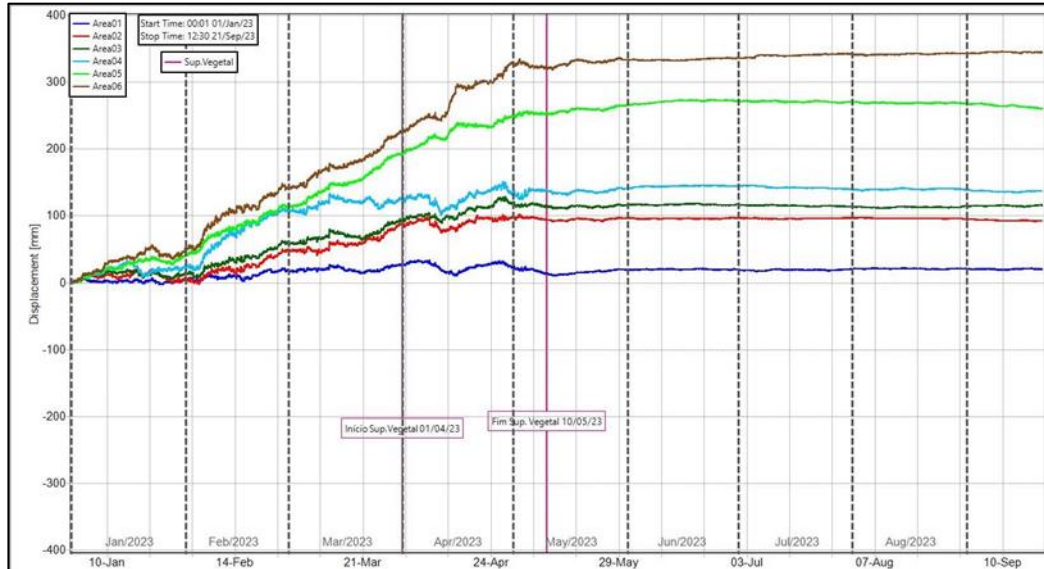
As Figuras 7 e 8 representam as séries temporais de deslocamento e velocidade. O deslocamento apontado em uma série temporal é a média do deslocamento de cada píxel da área selecionada. Observa-se nos gráficos das Figuras 7 e 8, uma mudança significativa no comportamento das séries temporais após a atividade de roçada realizada na estrutura. Anterior à atividade de roçada, notam-se saltos repentinos ou oscilações frequentes, com variações recorrentes no sentido de deslocamento. Além disso, a maioria das áreas apresentam uma tendência linear de deformação, ou seja, percebe-se um incremento de deslocamento ao longo do tempo. Após a data fim da supressão vegetal (linha rosa), as áreas apresentam um comportamento de estabilidade, sem apresentar acúmulo de deslocamento. Com relação à velocidade, ocorre uma variação significativa da amplitude do gráfico para todas as áreas, ou seja, uma variação nos valores de máximos e mínimos.

Figura 7. Série temporal de deslocamento das áreas 01 a 06.

O estudo das áreas selecionadas comprovou que a vegetação pode gerar tendências e incremento de deslocamento nas regiões monitoradas, além de causar dados com comportamento ruidoso. Com a supressão da vegetação observou-se a estabilização dos dados.
