DOI: 10.47094/COBRAMSEG2024/130

Educação em Geoengenharia: Conscientização e Resposta Comunitária para Desafios Geotécnicos em um Bairro de Juiz de Fora (MG)

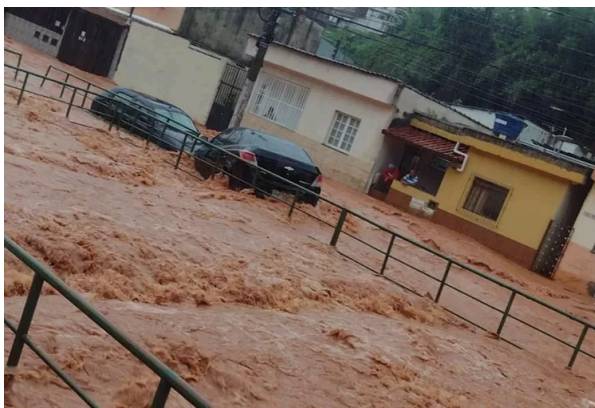
Figura 1: Transbordamento do córrego Ipiranga e alagamento da Avenida Ibitiguaia no ano de 2023.

Apesar de sua grande importância no cenário comercial da cidade, os episódios de alagamentos e inundações do bairro Santa Luzia se repetem pelos anos, causando prejuízos e afetando a vida da população da região. Segundo Floriano e Bernadete (2023), as chuvas do verão de 2023 causaram terror nos moradores do bairro, deixando duas pessoas ilhadas e uma família presa em sua residência, a qual só foi resgatada com auxílio do corpo de bombeiros. As ocorrências foram expostas nos principais jornais da cidade, contendo relatos dos moradores bem como as fotografias registradas (Figura 1). Em 2021, o mesmo fenômeno aconteceu, deixando um rastro de lama por onde a correnteza resultante do transbordamento do córrego se alastrou, impactando comerciantes e lojistas da região pelas perdas materiais causadas (ARAÚJO, 2021).

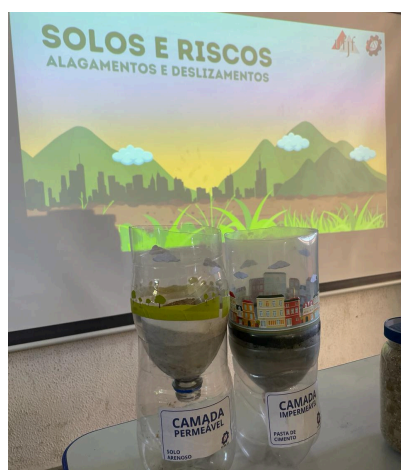
Ainda no primeiro encontro com os alunos, foi levado um modelo físico que demonstra conceitos de permeabilidade, comparando o comportamento do solo com o do concreto na presença de água da chuva. Para esse modelo físico, foram utilizadas duas garrafas pet transparentes. Em ambas, foi inserido um pouco de solo predominantemente arenoso, mas, em apenas uma, foi adicionada ainda uma camada de pasta de argamassa (cimento e água), para simular o comportamento de permeabilidade do concreto (Figura 3). No momento com os alunos, a mesma quantidade de água foi despejada sobre cada uma das garrafas, simulando a chuva em diferentes tipos de solo, de forma a fazê-los compreender que, em locais urbanos com camadas de asfalto e de concreto, a água é incapaz de se infiltrar e se acumula nas ruas da cidade. Em contrapartida, é possível observar que em solos expostos, como em áreas rurais, a água consegue percolar com maior facilidade, evitando a ocorrência de alagamentos, sendo demonstrada a importância de preservar as áreas verdes em meio aos grandes centros urbanos.

Figura 3. Modelo físico utilizado em sala de aula.
