DOI: 10.47094/COBRAMSEG2024/139

A Influência da Vegetação no Fechamento da Pilha de Estéril PDE Unificadas Conceição

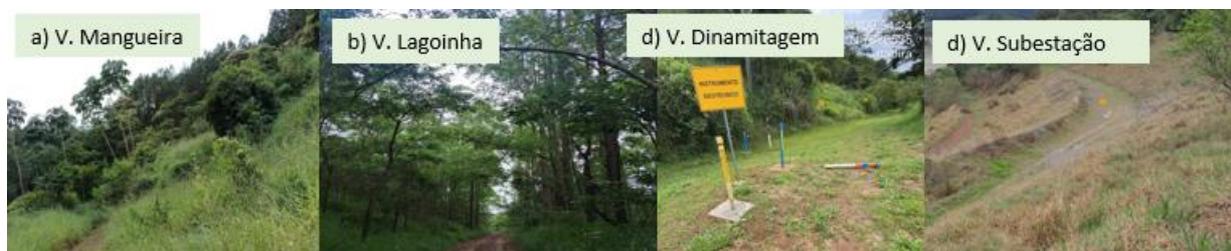
Figura 1. Condição da vegetação com o controle de poda e capina em vertentes da pilha (2023/2024).

Atualmente a pilha conta com vegetação de espécies e portes diferentes a depender da região e vertente da pilha. Para controle da vegetação atualmente a operação utiliza atividades de podas e capinas em pontos específicos, focados atualmente na rotina de inspeção e monitoramento. A periodicidade torna-se maior nas regiões onde existe instrumentação implantada e períodos críticos, como os chuvosos (Figura 1).

Em 2023, a equipe de campo identificou dificuldade maior no controle da vegetação onde está sendo implementada nova alternativa de periodicidade em toda a pilha ao longo do ano. A vegetação sem controle do crescimento afeta negativamente a estrutura tendo em vista o prejuízo à inspeção e monitoramento. A cobertura vegetal nas encostas e taludes apresentam aspectos de segurança não só geotécnicos, mas também de manutenção, uma vez que dependendo de seu porte pode dificultar a sua manutenção. Na PDE Unificadas (Figura 1a à 1d) nota-se uma vegetação heterogênea em diversos pontos das vertentes, onde a vegetação mais densa é um fator negativo para a avaliação visual, tanto presencial quanto por drones, uma vez que as copas das árvores limita a visualização.

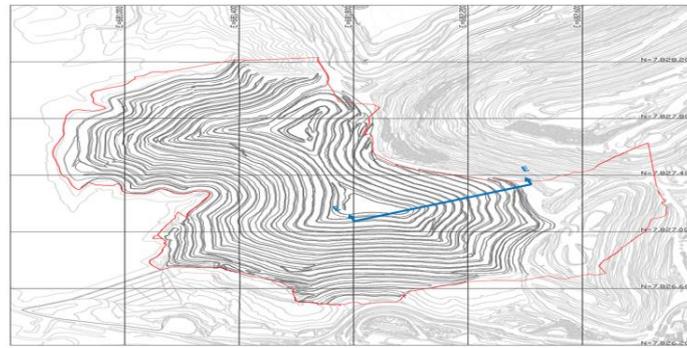
Figura 8. Em (a), localização em planta das seções de análise.

Para a avaliação da estabilidade e buscando o máximo de informações existentes, foi considerada a Seções E-E' (Vertente Lagoinha), que apresenta os dados para categorização da vegetação no PIA, para as Cavas de Conceição e Minas do Meio em Itabira/MG), conforme Figura 8.

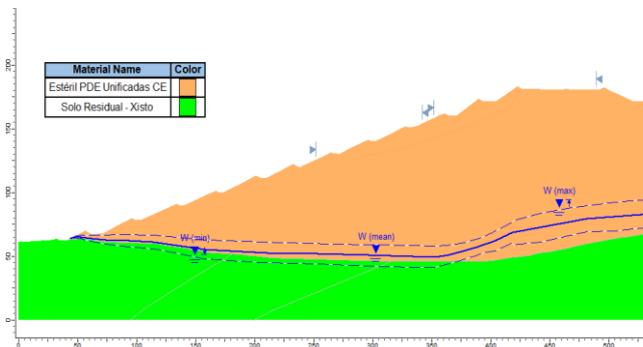
Figura 9. Seção E-E (Lagoinha) modelada considerando a carga piezométrica.

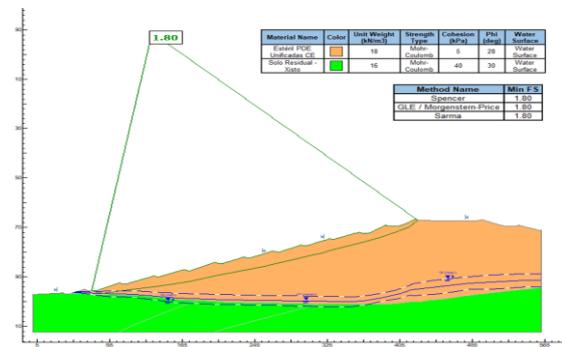
Figura 10. Seção E-E (Lagoinha) – Análise estática drenada global circular

As análises de estabilidade para a seção E-E, consideraram as condições, estática drenada global circular e global não circular para regiões da pilha sem manutenção. As análises apresentaram fatores de segurança (FS) de 1,80 (Figura 10) e 1,77, respectivamente. Ambas as análises mostraram fatores de segurança aceitáveis (Tabela 3) e sem considerar sobrepeso ou aspectos da vegetação que compõem a pilha. Posteriormente, foram realizadas análises considerando uma carga adicional de sobrepeso buscando representar a vegetação da Pilha composta Pinus e Eucalipto. A carga (Tabela 1) de pinus e de eucalipto consideradas foram de 550 kN/m³ e 650 kN/m³, respectivamente, ao longo de toda face da pilha. Avaliações sobre o acréscimo de resistência devido ao enraizamento ainda estão em andamento e não foram consideradas nas análises. A Tabela 4 apresenta o resumo das análises.

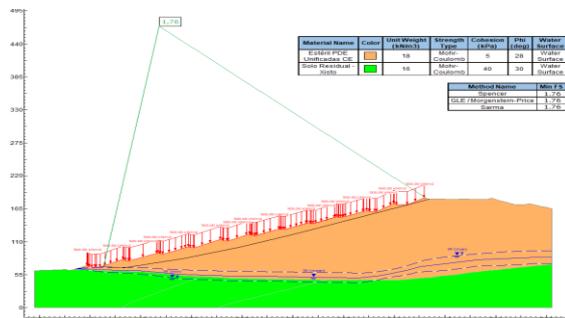
Figura 11. Seção E-E (Lagoinha) – Análise estática drenada global circular (Com Sobrecarga Pinus)

Avaliando as condições drenada global circular com sobrepeso de Pinus (Figura 11) e Eucalipto (Figura 12), os Fatores de Segurança foram 1,76 e 1,63, respectivamente. Já para a condição drenada global não circular, os Fatores de Segurança foram de 1,71 e 1,63, respectivamente. Assim, as árvores de grande porte geram uma sobrecarga que reduz o Fator de Segurança nas estruturas, porém aceitáveis. Entretanto, a vegetação que compõe a pilha, contribui significativamente para o não surgimento de erosões, ravinas, trinças e abatimentos, necessitando que essa seja controlada de forma a permitir as análises e inspeções nos taludes (HUIJUAN *et al.*, 2020).

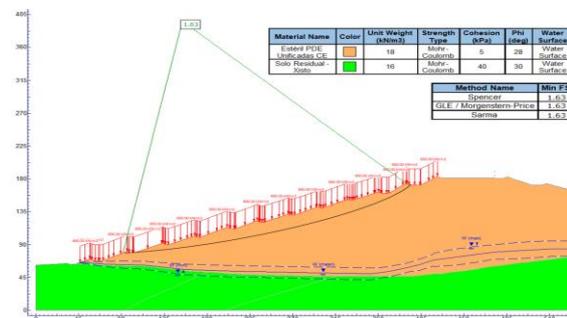
Figura 1. Seção E-E (Lagoinha) – Análise estática drenada global circular (Com Sobrecarga Eucalipto)
