Adequações de Projeto de Aterro Industrial em Solo Residual de Arenito

RESUMO: Este trabalho apresenta avaliações de estabilidade da ampliação de um aterro industrial cuja área de implantação encontra-se parcialmente sobre uma espessa camada de solo residual de arenito de baixa resistência ($N_{spt} < 6$). Para definição dos parâmetros geotécnicos foram retiradas amostras indeformadas para execução de ensaios de cisalhamento direto e triaxiais a partir de trincheiras de inspeção, além de ensaios de caracterização, como limites de consistência e granulometria. A partir de extensa investigação de campo, foram estabelecidos os perfis estratigráficos da fundação e definido o setor mais crítico para análise de estabilidade, cujo fator segurança mínimo desejado é 1,5 (proximidade de área de permanência de pessoas, caracterizando um nível alto de segurança desejado contra perda de vidas humanas). As análises iniciais de estabilidade do projeto resultaram em fatores de segurança abaixo do limite preconizado por norma, de forma que foram propostas alterações de geometria, descritas no artigo, para garantir a viabilidade do empreendimento.

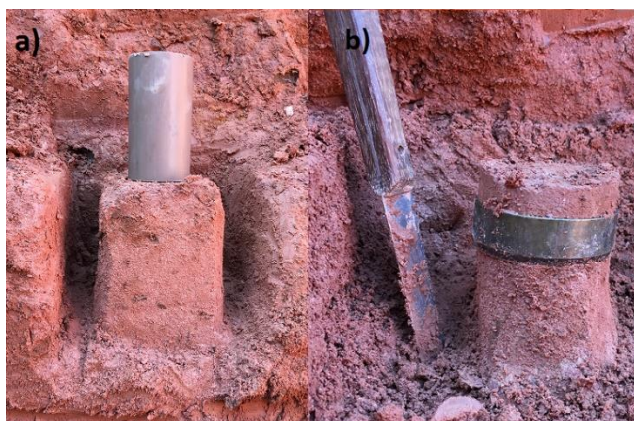
Figura 5. Retirada de amostras indeformadas (a) bloco para moldagem de ensaio triaxial (b) anel de cisalhamento direto

Foram executadas duas trincheiras de inspeção para determinação dos horizontes e para retirada de amostras indeformadas (figura 5) e deformadas das duas primeiras camadas de solo: (i) argila arenosa superficial e (ii) o solo residual de arenito com índice de golpes inferior a 6. O solo residual de arenito apresenta coloração rosada, tendendo ao marrom avermelhado à medida que fica exposto ao tempo. Raramente foram observadas as estratificações ou outras estruturas herdadas da rocha mãe. Foram encontrados diversos aglomerados de argila cinza escura de aspecto orgânico (figura 6), com formatos sub-arredondados e dimensões centimétricas (1-3 cm).

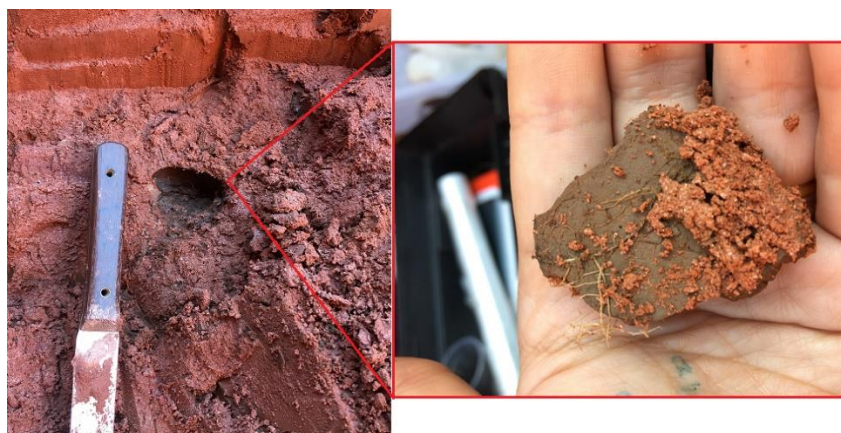
Figura 6. Aglomerados de argila no solo eluvial de arenito

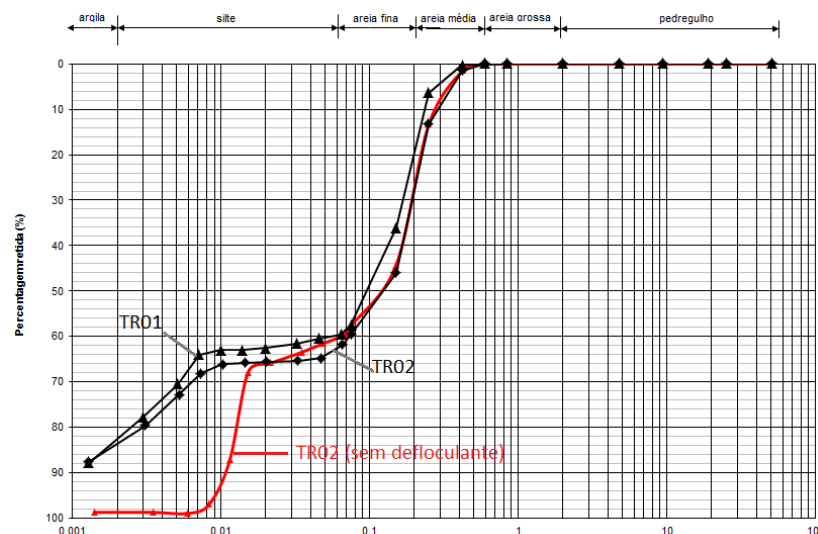
Figura 7. Granulometria

As curvas granulométricas são apresentadas na figura 7. O solo residual de arenito retirado das duas trincheiras apresentou a mesma granulometria com aproximadamente 60% de areia fina e média e 40% de finos (silte e argila). Para o ensaio realizado sem uso de defloculante, com lavagem e sem manuseio pelo operador, foi observada uma grande redução da fração argilosa, acumulada como fração silte, enquanto a areia permaneceu inalterada.
