DOI: 10.47094/COBRAMSEG2024/145

Análise Crítica das Obras de Estruturas de Contenção ao Processo Erosivo Costeiro: Estudo de Caso na Praia de Pipa/RN

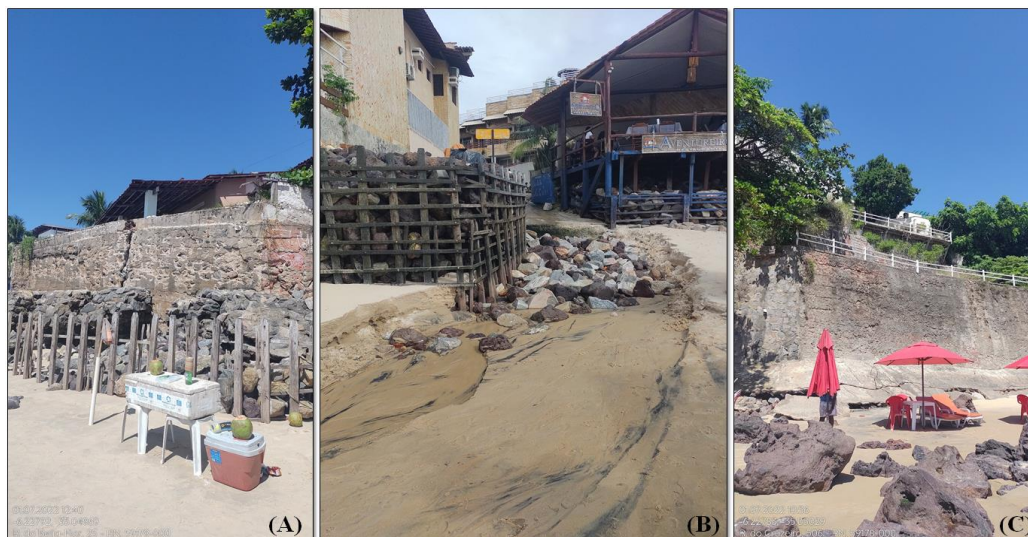
Figura 3. Estruturas de contenção existentes na Praia do Centro; (A) Muro de arrimo fissurado; (B) Enrocamento com presença de intensificação do processo erosivo; (C) Estrutura fissurada devido ao esforço gravitacional após o deslocamento dos sedimentos de sua base.

Desde o término da Praia da Baía dos Golfinhos e por toda a extensão da Praia do Centro (Figura 4) ocorre uma intensa aglomeração de turistas e barracas na faixa de praia. Foram identificados diversos pontos de deslizamento de massas recorrentes e fortes processos erosivos, sobretudo nas bases das estruturas de contenções existentes (pontos II, III, Figura 2, Figura 3).

Na Figura 4, mais especificamente nos pontos IV, VI e VII estão apresentados, respectivamente, estruturas de contenção construídas com a intenção de minimizar os danos gerados pela ação direta de ondas. Essas estruturas são constituídas de enrocamento aderente, com blocos soltos ou agregados em amarrações de madeiras, de tamanhos variados, e muros de concreto com patologias aparentes, tais como fissuras, rachaduras e degradações decorrentes da intensificação das energias de ondas e erosão do substrato arenoso sob o qual essas estruturas estão apoiadas. É perceptível que a geometria, o local e a tipologia inadequada dessas instalações potencializam os processos erosivos a jusante, como pode ser observado no ponto VII, ao invés de minimizá-los.

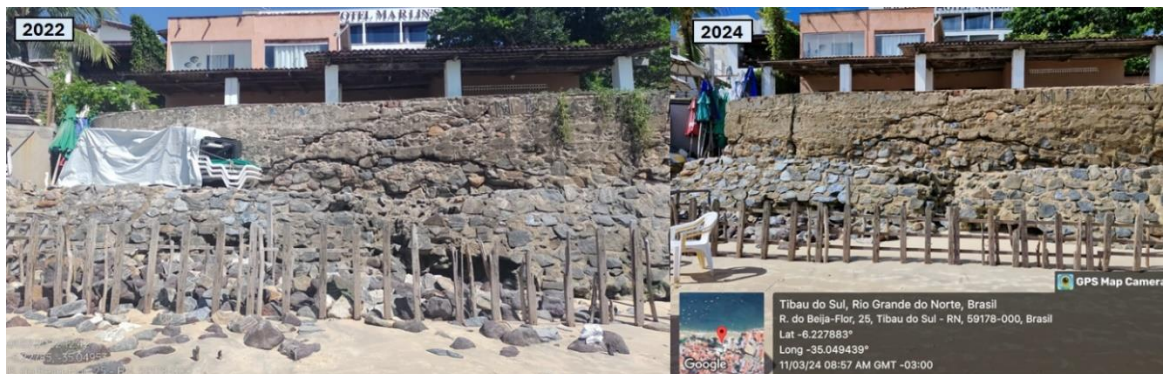
A Figura 5 apresenta uma comparação de uma estrutura de contenção instalada na Praia do Centro, composta pelo conjunto de um muro de arrimo com fissuras aparentes e um enrocamento em gaiola de madeira. Nota-se que, na imagem de 2022, existia uma pequena quantidade de enrocamento na gaiola, que atualmente quase não existe. Demonstrando, assim, a ineficiência desta contenção frente à energia das ondas incidentes e a formação das correntes de transporte de sedimentos.

Figura 5. Muro de arrimo fissurado com enrocamento em gaiola de madeira.
