DOI: 10.47094/COBRAMSEG2024/172

## Análise Teórico-Experimental da Estabilidade de Taludes em Solos Argilosos Lateríticos

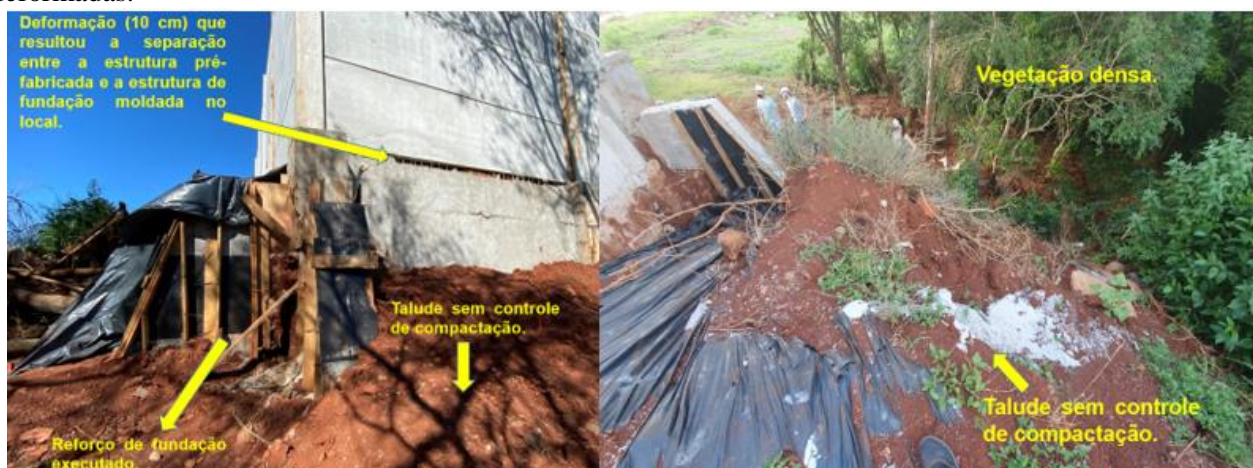
Figura 1. Situação Inicial Encontrada no Talude na Fachada Norte e Leste, Respectivamente.

Na Figura 1, nota-se que houve uma deformação de 10 centímetros que separou a estrutura pré-fabricada da estrutura de fundação no local, indicando um movimento significativo do solo devido ao carregamento. A edificação, situada próxima a uma rodovia movimentada, enfrenta esforços de vibração. Foi observado também, em outros pontos, a presença de árvores cortadas e inclinação significativa da frente para os fundos, facilitando a percolação da água durante chuvas, falta de controle de compactação, mata densa adjacente e o movimento intenso do solo, evidenciando desafios geológicos específicos da região.

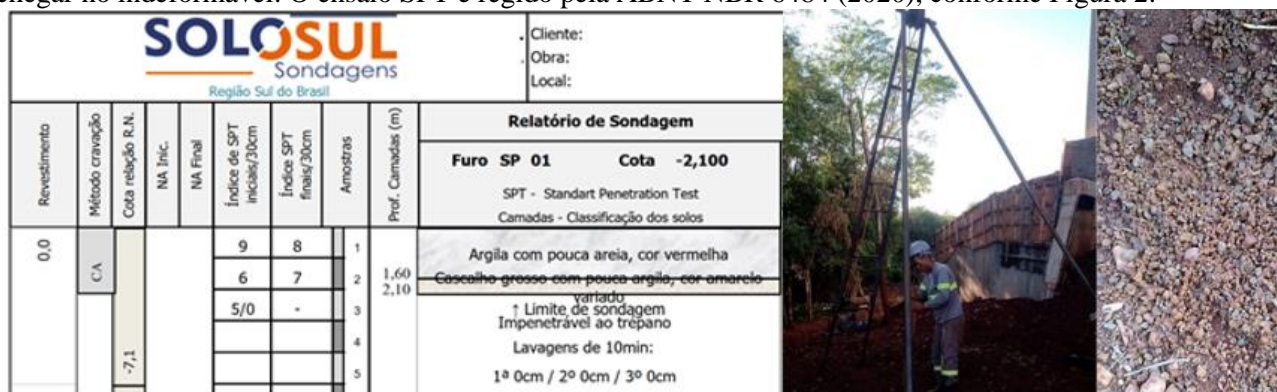
Figura 2. Resultado do ensaio SPT e o Ensaio Sendo Realizado no Local.

Conforme a Figura 2, pode-se verificar que o impenetrável se encontra a 2,10 metros de profundidade conforme preconiza a ABNT NBR 6484 (2020). É fundamental salientar que o ensaio não havia sido realizado para a execução da obra, onde as estacas foram executadas sobre um aterro sem nenhum tipo de controle de compactação. O SPT foi efetuado para uma análise de reforço estrutural.

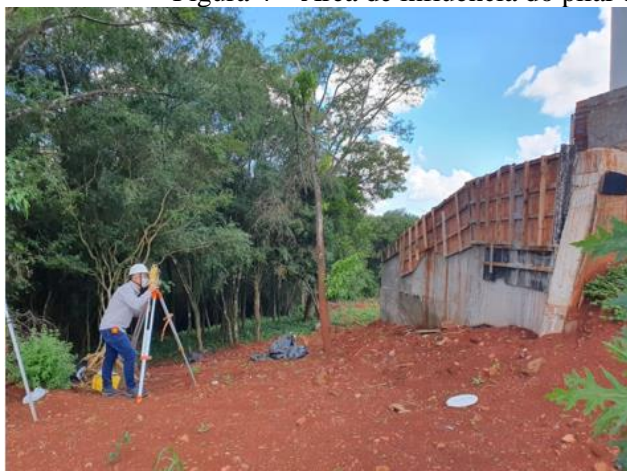
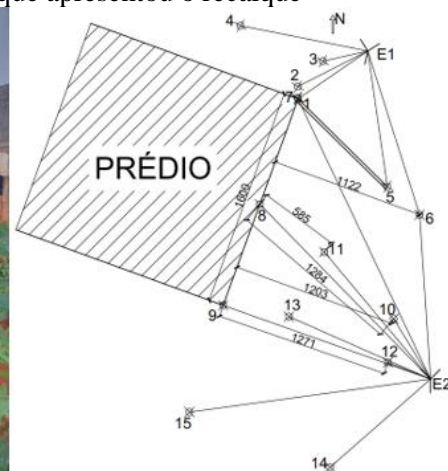
Figura 5. Pontos de monitoramento do talude.

Destaque-se a importância da contenção na fachada norte, na Figura 5, que estabilizou o solo próximo à base da estaca, crucial para evitar deslocamentos significativos na estrutura. A ausência dessa contenção poderia expor a estrutura a sérios riscos. Em estruturas de arrimo, a drenagem é fundamental para evitar aumento de peso e movimentação do solo, o que não foi feito neste caso. A Figura 6 mostra a simulação da chuva e como ela percola pelo solo sobre a rocha basáltica inclinada.

Conforme a Tabela 3 observa-se que os deslocamentos medidos com a Estação total foram reduzindo com a evolução do tempo, o que é algo positivo. O ponto crítico foi o 1, que na primeira medição apresentou 5,22 centímetros, que foi exatamente onde o talude rompeu.

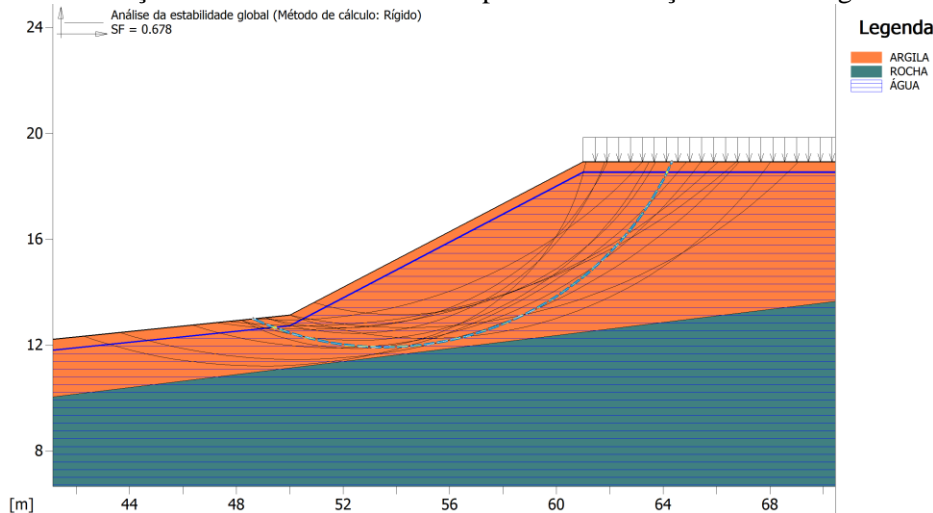
O talude foi simulado conforme o Método de Bishop para avaliar sua estabilidade em uma situação crítica com solo saturado ilustrado na Figura 7. Inicialmente, considerou-se apenas os carregamentos, resultando em um fator de segurança (FS) de 0,678, abaixo do mínimo aceitável de 1,50. Ao incluir a influência das fundações, o FS aumentou para 1,07, ainda insuficiente segundo as normas técnicas. Recomenda-se modelar o entorno da edificação durante o monitoramento para uma avaliação mais abrangente da estabilidade.

Figura 7. Avaliação do fator de segurança pelo método de Bishop.

Após análises, o fator de segurança do talude foi de 0,678, abaixo do mínimo de 1,50 da norma ABNT NBR 11682 (2009). Considerando o efeito das fundações, o fator subiu para 1,07, ainda insuficiente. Somente ao simular um muro de contenção na base do talude, atingiu-se um coeficiente de segurança satisfatório acima de 1,50. O monitoramento dos deslocamentos horizontais mostrou uma tendência de estabilização, reforçando a importância de sistemas de drenagem eficientes e a plantação de gramíneas para prevenir erosão e estabilizar o solo. Em conclusão, projetos adequados e monitoramento de recalques são essenciais ao lidar com taludes.
