Aspectos de Projeto de Grampeamento e Entelamento contra queda de Blocos Rochosos no Contorno Viário de Florianópolis

RESUMO: O contorno viário da cidade de Florianópolis é conhecido por seus desafios geotécnicos relacionados às suas encostas. No caso de obra em questão, apesar das análises clássicas apontarem poucas instabilidades no maciço, as fotos de inspeção local mostram maior fraturamento em algumas regiões do maciço. Assim, viu-se a necessidade de relizar o grampeamento de uma região do talude e fechamento com telas metálicas de alta resistência. Este artigo avalia as condições de estabilidade das rochas no corte, considerando a geometria recém executada, e apresenta o dimensionamento geotécnico do grampeamento. Os taludes do corte possuem inclinações de 1:1 (vertical:horizontal) separados por bermas com 4 metros de largura, variando em altura de 4 a 8 metros. O modelo de Mohr-Coulomb foi adotado devido à falta de uma caracterização mais detalhada do maciço rochoso e suas fraturas. Uma espessura de massa instável de 1,50 metros na face do talude foi considerada para calcular um revestimento adequado. Os grampos foram inclinados a 30° em relação à horizontal para permitir a

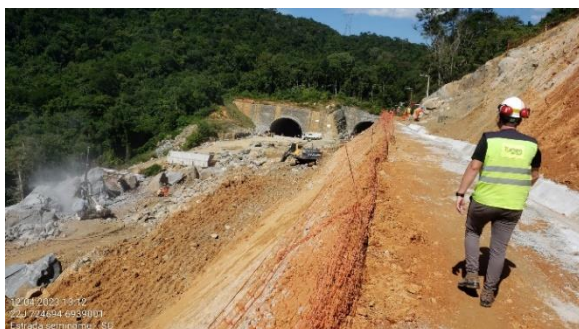
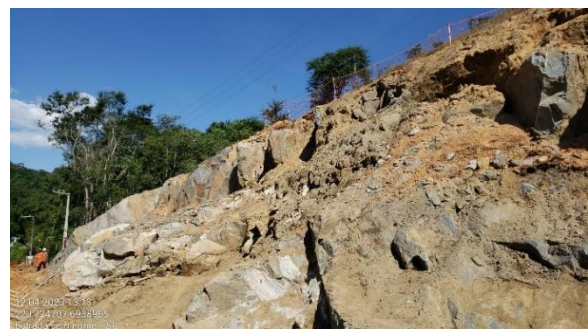
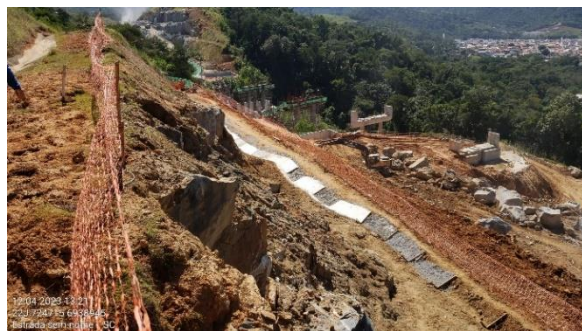
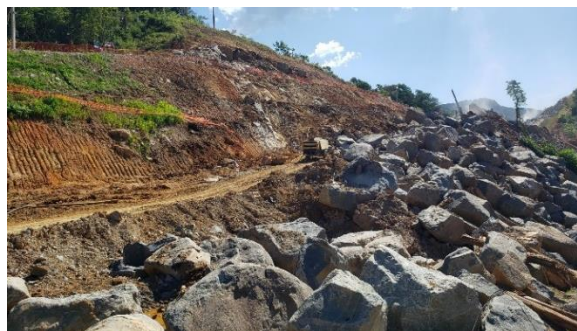
Figura 3. Situação das rochas presentes nos taludes em análise.

Figura 3. (continuação) Situação das rochas presentes nos taludes em análise.

A documentação fotográfica da inspeção local, como ilustrado na Figura 3, revela a existência de zonas do maciço com maior incidência de fraturamento. Em consonância com uma abordagem conservadora, foi adotada uma abordagem de atribuição de espessura para a massa instável na face do talude, a fim de permitir o cálculo preciso de um revestimento adequado.
