## Concepção de Projeto e Execução do Subsolo de um Edifício com Cortinas de Estacas Escavadas em Erechim/RS

**RESUMO:** Este trabalho aborda de forma descritiva o projeto e a execução de uma estrutura de contenção com cortina de estacas escavadas para a execução do subsolo de um edifício em Erechim/RS. Deste modo, são apresentados os detalhes da escolha da solução, da concepção do projeto e da execução do sistema de contenção para a construção de um edifício residencial, com dois subsolos e 17 pavimentos. O local é constituído por solos argilo-siltosos residuais e alterações de rochas de basalto e riolito da Formação Serra Geral. O controle tecnológico das deformações, durante e após a construção, confirma a potencialidade do sistema empregado e a interferência mínima deste tipo de escavações nas edificações, estruturas e infraestruturas em seus entornos.

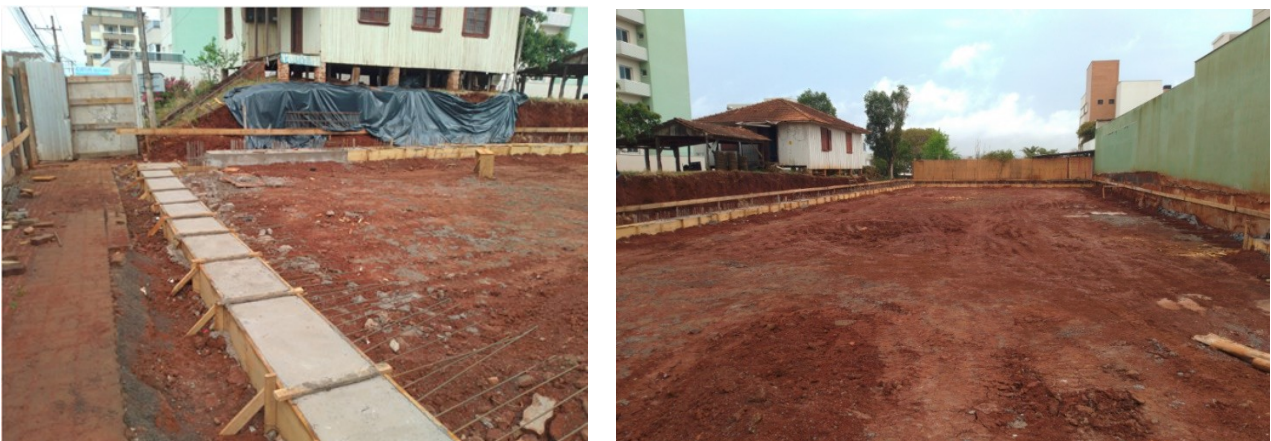
Figura 3. Detalhe da viga de coroamento da cortina e esperas superiores antes das escavações. Fonte: Camerini e Serraglio (2022).

Na Figura 3 observa-se a viga de coroamento sobre o estaqueamento executado. Essa viga possuía dimensões de 50 x 60 cm, com 10 barras de 16 mm superiores e inferiores, além de 3 barras de 16 mm na alma. O concreto utilizado para as contenções e fundações era usinado, com resistência à compressão característica de 30 MPa e aditivo impermeabilizante.

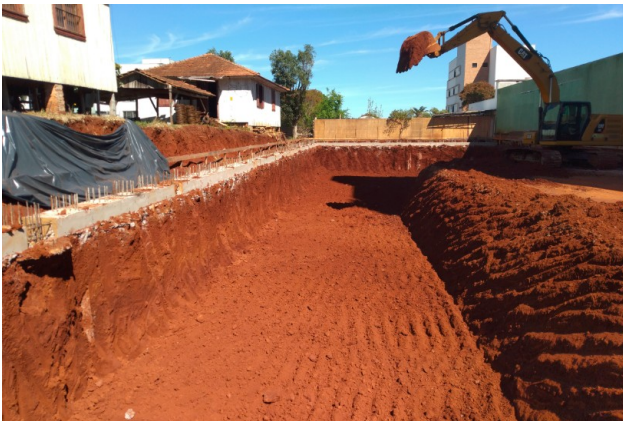
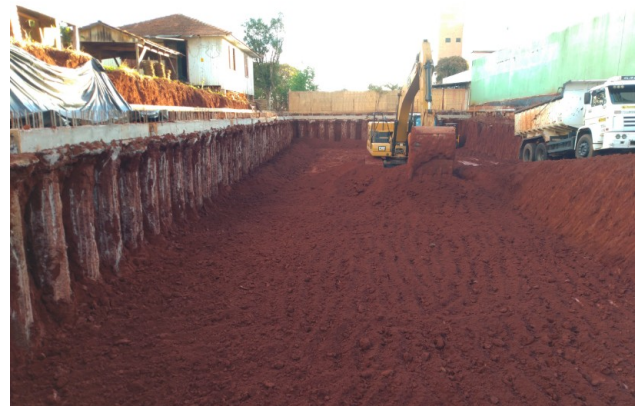
Figura 4. Detalhe das escavações das estacas e seus espaçamentos. Fonte: Camerini e Serraglio (2022).

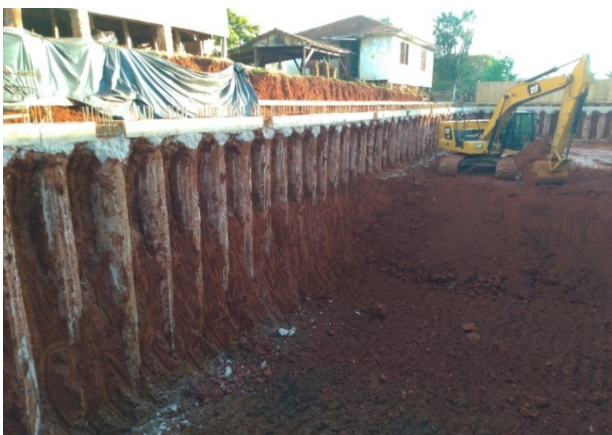
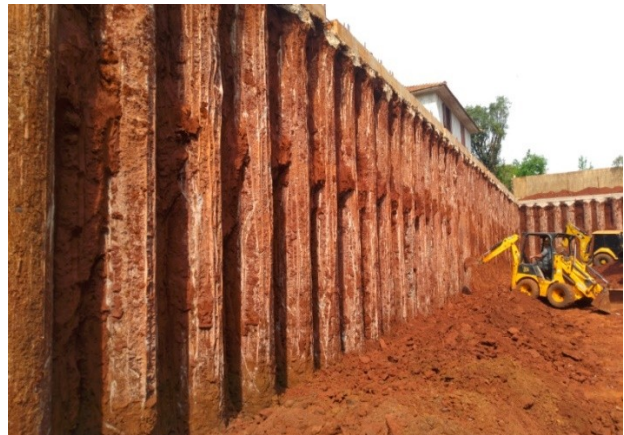
Figura 5. Detalhes da escavação dos cachimbos, avanço das escavações e liberação total do comprimento livre das estacas sobre esforços. Fonte: Camerini e Serraglio (2022).

O monitoramento foi complementado com placas finas de vidro sobre juntas, trincas e rachaduras, além da instalação de pinos com leitura de cota topográfica planialtimétrica. Produziu-se uma planta baixa (croqui) com a posição destes pontos, onde as anotações eram realizadas. Simultaneamente, foram monitorados pisos adjacentes, dentro de duas edificações vizinhas, da mesma forma, através de inspeção e medidas topográficas. Na próxima etapa, após a cura do concreto das estacas, procedeu-se as escavações dos cachimbos, culminando na escavação total das estacas até a profundidade prevista, que corresponde ao topo da ficha (Figuras 4 e 5). Neste momento, ocorreu a transferência total dos esforços de empuxos e sobrecargas sobre as estacas liberadas, que se comportam neste momento como balanços sobre apoio engastado.

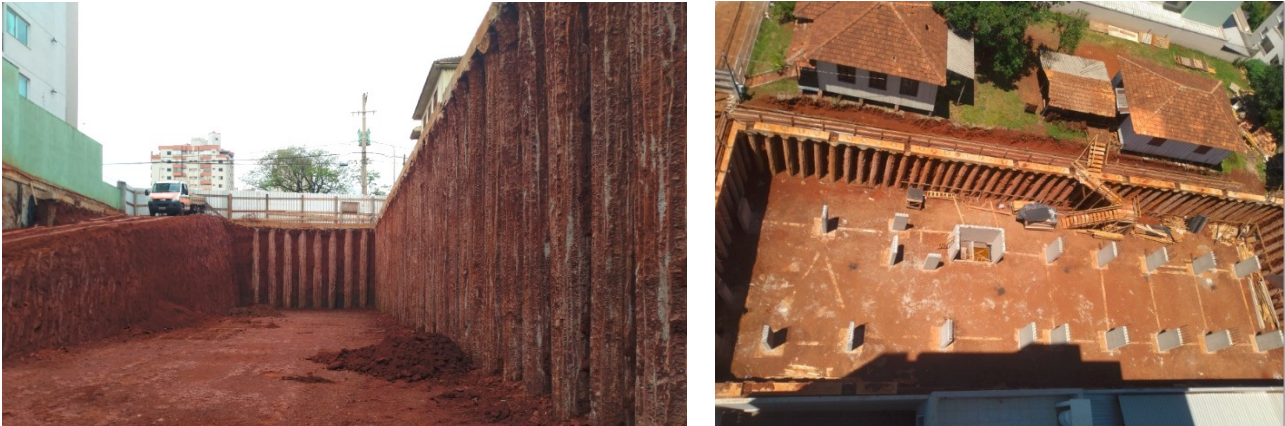
Figura 7. À esquerda a escavação do terreno, permanecendo as estacas enterradas apenas comprimento de ficha de projeto, e à direita o início dos pilares da mesoestrutura sobre os tubulões. Fonte: Camerini e Serraglio (2022).

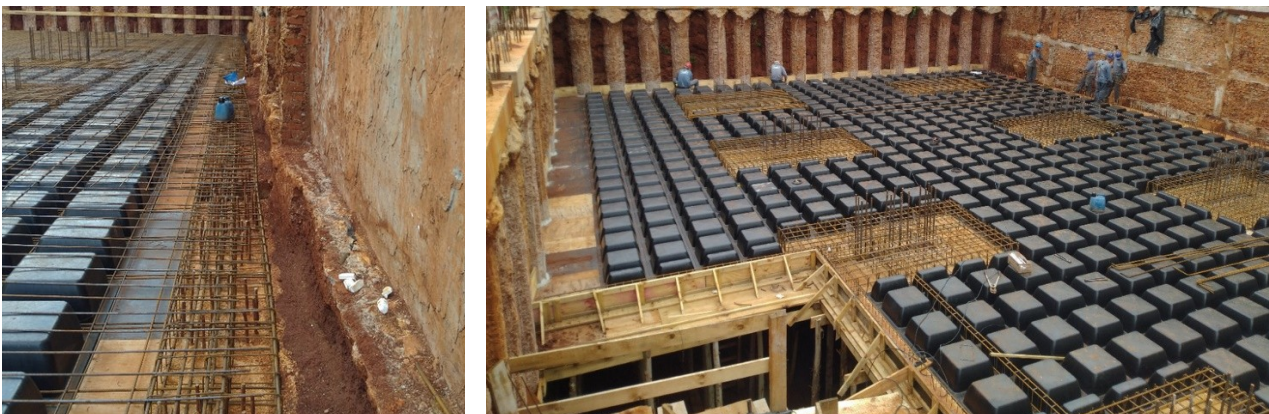
Figura 8. À esquerda de piso da garagem inferior: primeiro apoio das cortinas, onde acaba a fixa e inicia o comprimento livre. À direita preparação para concretagem do apoio intermediário: laje de piso da garagem 1. Fonte: Camerini e Serraglio (2022).

Por conseguinte, a mesoestrutura foi se elevando e, por sua vez, apoiando a estrutura de contenção. Destaque para o sistema de lajes que teve esta função em dois pontos especiais. Na sequência construtiva, o primeiro ponto, a laje de piso da garagem inferior, onde o piso armado, apoiou e engastou a interface de transição entre o comprimento livre da cortina e sua ficha (Figura 7). O segundo, ponto de apoio, é a laje de piso da garagem superior, aproximadamente, apoiando no meio do comprimento livre das estacas das cortinas, como ilustrado na Figura 8. Neste momento a cortina passa a ter um comportamento estrutural biapoiado, com a extremidade livre. A terceira etapa é a concretagem da laje de piso do pavimento térreo, apoiando no topo das estacas da cortina (Figura 9). Estas etapas contemplam as 4 hipóteses e foram simuladas nesta sequência, ocorrendo a redistribuição de esforços finais previstos na interação da contenção com a estrutura. Esta interação foi verificada e controlada, por etapas de elevação, em software de dimensionamento de edificações em concreto armado, devido a interação estrutural entre as lajes e a cortina e, conseqüentemente, ocorrendo o alívio da solicitação nas estacas de contenção e a transferência de uma grande parte dos esforços horizontais às lajes supracitadas.
