## Contenção Em Solo Grampeado Com Trecho Em Argila Orgânica

**RESUMO:** Para a construção de um edifício residencial na região do Tatuapé em São Paulo, foram previstos 2 subsolos para vagas de garagem do empreendimento. No local do empreendimento as sondagens encontraram a presença de argila orgânica até a profundidade média de 2,50 metros, argila silto arenosa entre as profundidades médias de 2,50 metros a 4,00 metros e areia fina e média entre as profundidades médias de 4,00 a 9,00 metros. O nível do lençol freático estava localizado a cerca de 1,00 metro de profundidade. A obra foi realizada através da técnica de solo grampeado. Este artigo abordará sobre o processo executivo, etapas construtivas, dificuldades de execução e também a eficiência do solo grampeado, que se adequa a qualquer situação.

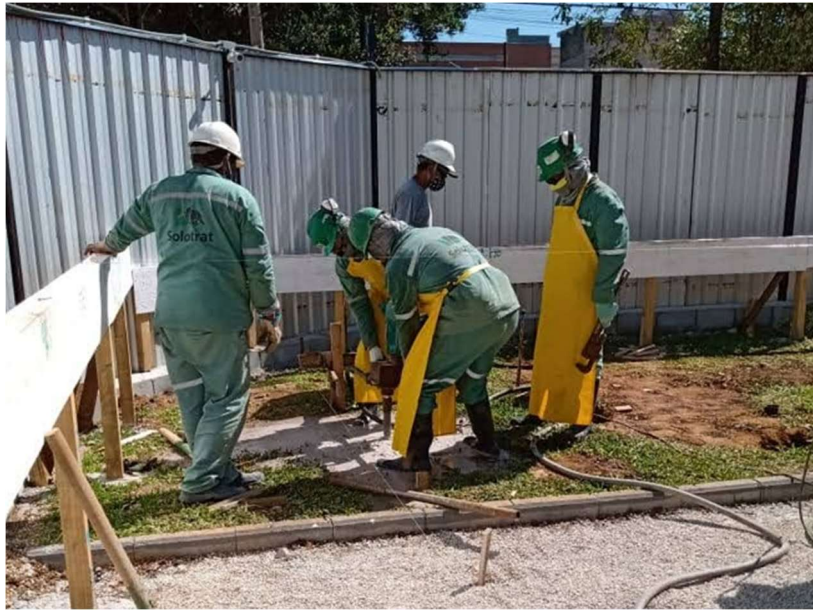
Figura 4. Perfuração de grampos verticais

Antes do início das escavações foram executados os grampos verticais injetados. A injeção setorizada melhora as características geotécnicas do solo, pré comprimindo o terreno, reduzindo deformações e criando uma condição mais segura às escavações para abertura dos nichos. A Figura 4 apresenta a perfuração de grampos verticais.

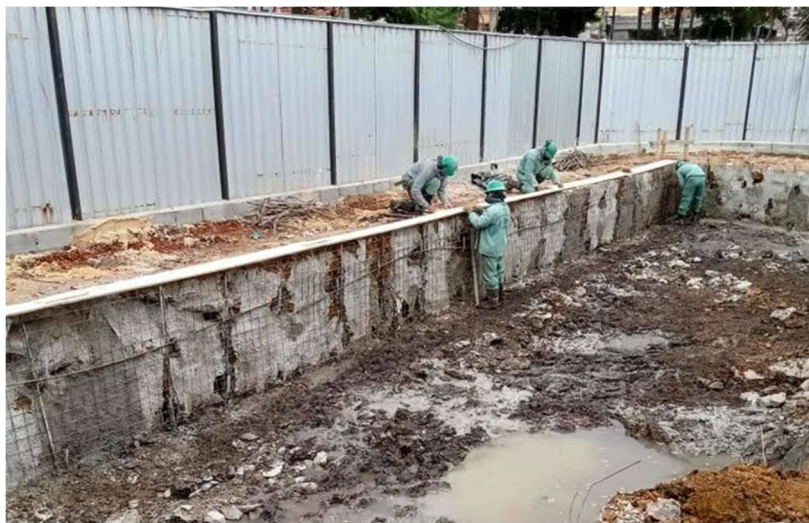
Figura 5. Início das escavações para o solo grampeado

É possível notar através da Figura 05 que, no trecho apresentado, os grampos sub-horizontais já foram concluídos garantindo a estabilidade da escavação, e que o trecho já conta com a tela metálica instalada. Está sendo instalado o sarrafo que delimita a crista da contenção. Durante a execução da obra foi encontrada presença de água, conforme a sondagem já havia mostrado. A junção dessa presença de água no terreno e a baixa qualidade do solo resultou em grandes dificuldades executivas para a obra, com grande número de deslocamentos de solo durante as escavações. Esses deslocamentos causaram retrabalho na execução e também sobreconsumo de concreto. A Figura 6 apresenta um trecho com o solo trincado, onde está prestes a ocorrer o deslocamento e o local após a ocorrência do mesmo. Também é possível observar o dreno horizontal profundo (DHP) com surgência de água.

Após os grampos verticais estarem com as injeções realizadas, dá-se início à abertura de escavações conforme as delimitações do projeto. Para orientar as escavações e facilitar o acompanhamento, garantindo o alinhamento e a prumada da obra, são instalados gabaritos ao longo do perímetro da contenção. A Figura 05 apresenta um trecho da obra com o início das escavações para o solo grampeado.

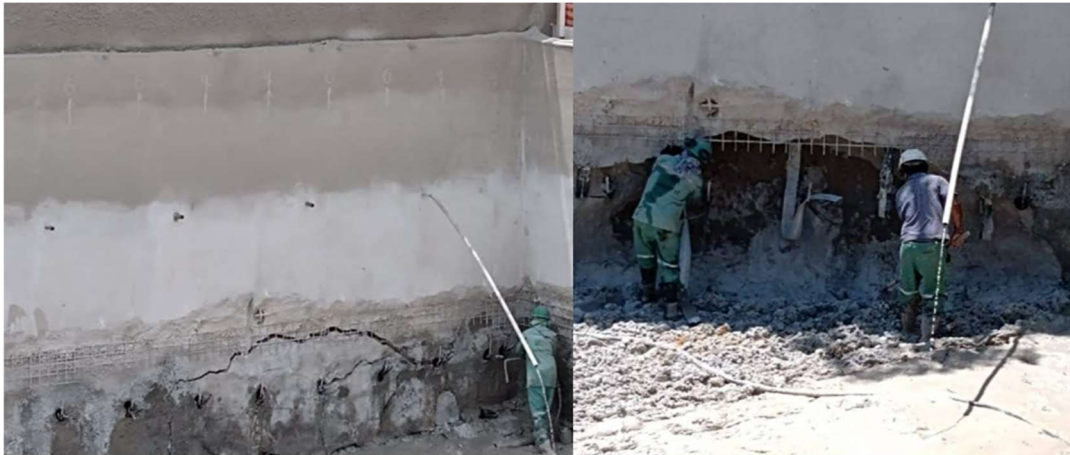
Figura 6. Trinca onde ocorrerá deslocamento e talude após a ocorrência

Após ser constatado o deslocamento do solo, é preciso realizar a limpeza do material rompido, como mostra a Figura 6 acima, e a posterior aplicação de uma camada de concreto projetado inibindo a evolução da erosão e protegendo o local para a instalação da tela metálica adicional. Esta além ajudar no suporte da próxima camada de concreto projetado que será aplicada para preencher o vazio resultante do deslocamento do solo, serve de reforço estrutural localizado. A Figura 07 apresenta o trecho já com a tela instalada.

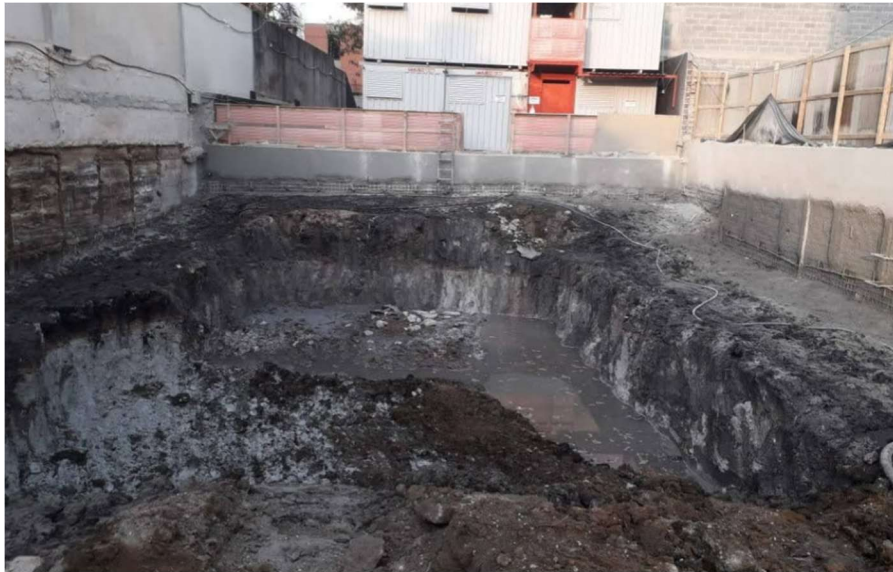
Figura 8. Escavação no centro da obra para rebaixar o lençol freático

Uma forma de reduzir os deslocamentos do solo foi rebaixar a escavação no centro da obra, rebaixando o nível do lençol freático e reduzindo o surgimento de água nas escavações para a contenção. A Figura 08 apresenta um trecho da obra com a escavação realizada. É possível notar a presença de água na escavação.

Através da figura acima, pode-se também notar a cor escura do solo no trecho da argila orgânica. Como também é possível observar a mudança de tonalidade no trecho em argila orgânica, que apresenta a tonalidade preta e o trecho em argila silto arenosa que apresenta a tonalidade cinza clara.

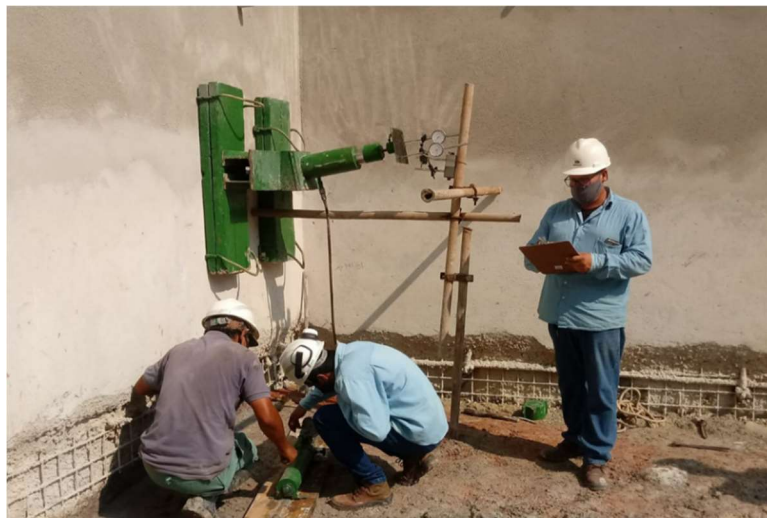
Figura 9. Ensaio de arrancamento

Como medida de controle de qualidade da execução, foram realizados ensaios de arrancamento em alguns grampos de teste, de forma a aferir os valores esperados de suporte de carga por metro linear de grampo. Foram executados 3 ensaios de arrancamento de forma a verificar a resistência dos grampos em diferentes tipos de solo. A Figura 9 apresenta o ensaio de arrancamento sendo realizado.

O ensaio de arrancamento como pode ser visto através da Figura 9 é realizado através de um conjunto hidráulico, macaco-bomba-manômetro, que deve ser previamente calibrado em laboratório. De modo a distribuir a concentração de cargas resultantes do ensaio, também são utilizados uma mesa de protensão e pranchas de madeira, para que, dessa forma, a carga fique dividida em uma área maior. Para se acompanhar os deslocamentos do grampo são utilizados dois relógios comparadores com precisão de 0,01 milímetros. A execução do ensaio se dá através do carregamento do grampo por estágios e a leitura da deformação nos estágios de carregamento previamente definidos. A Figura 10 apresenta o boletim do ensaio de arrancamento realizado no trecho de argila orgânica.

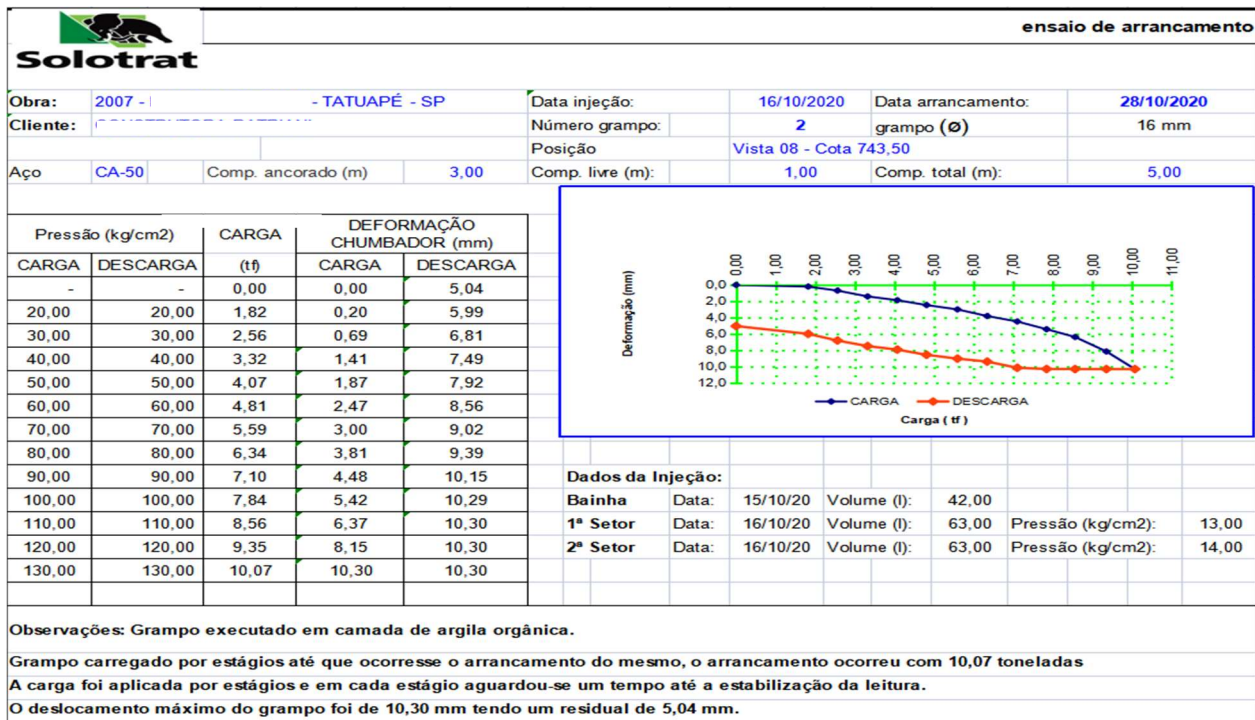
Figura 10. Boletim de ensaio de arrancamento em grampo executado em argila orgânica

Tipo de solo	Carga do arrancamento (tf)	q <sub>s</sub> de ensaio (kPa)	Deformação máxima (mm)	Deformação residual (mm)
Argila orgânica	10,07	104,78	10,30	5,04
Areia fina silto-argilosa	13,13	136,62	11,79	4,45
Areia siltosa	13,89	144,53	14,01	6,89

Ao avaliar a Tabela 01 acima é possível notar que o grampo ensaiado no trecho de argila orgânica apresenta um valor de q<sub>s</sub> satisfatório, sendo o valor de 104,78 kPa. Porém ao se comparar com os outros solos presentes na obra, temos que o grampo na argila orgânica apresenta um valor de q<sub>s</sub> 23,3% menor que o valor de q<sub>s</sub> da areia fina silto argilosa, e apresenta um valor de q<sub>s</sub> 27,5% menor que o valor de q<sub>s</sub> da areia siltosa.
