Estabilidade de talude diante de eventos pluviométricos intensos na BR-376 – Serra do Mar, Paraná - Brasil

RESUMO: Este trabalho tem como objetivo estudar a estabilidade de um talude rodoviário localizado em Guaratuba, Paraná, Brasil, que faz parte da rodovia federal concessionada BR-376. Essa região está situada na Serra do Mar, caracterizada por mudanças abruptas de altitude e altos índices pluviométricos ao longo do ano. Em novembro de 2022, eventos pluviométricos intensos na região provocaram acidentes geotécnicos nos taludes da rodovia. Assim, este estudo visa compilar esses dados pluviométricos, registrados por um pluviógrafo instalado e avaliar sua influência na estabilidade do talude de estudo. A modelagem leva em consideração um estudo geológico-geotécnico prévio, baseado em dados de ensaios de campo e ensaios geofísicos considerados representativos da região. Utiliza-se as abordagens determinística e probabilística para a análise de estabilidade, empregando os métodos de Morgenstern-Price e Monte-Carlo. As simulações revelam fatores de segurança abaixo do indicado pela norma nacional, mas ainda indicam a estabilidade do talude no método determinístico para as condições d

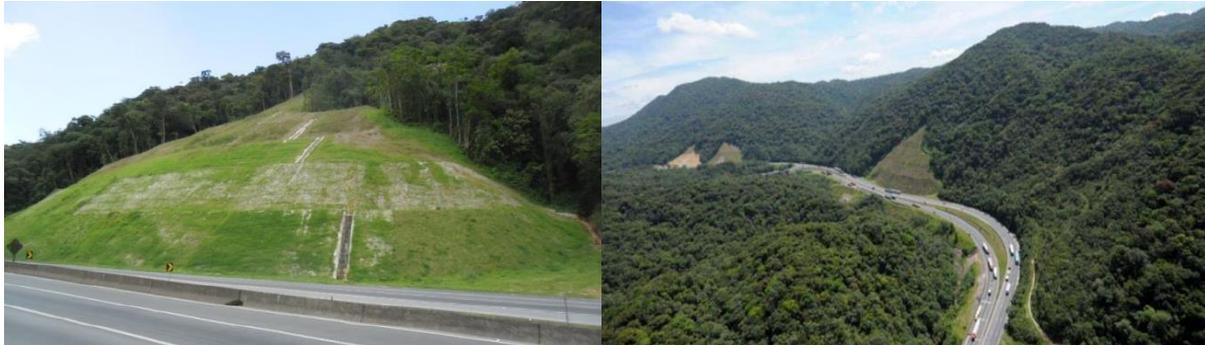
Figura 2. Talude de estudo e localização na BR-376 Fonte: ALS, 2019.

O talude estudado neste trabalho, Figura 2, está localizado na rodovia federal BR-376, no município de Graratuba, estado do Paraná, e sob a concessão da empresa Autopista Litoral Sul (ALS), do grupo Arteris. A encosta possui declividade aproximada de 45° e sua altura é de cerca de 400 m. O histórico revela que o talude registrou dois incidentes de deslizamentos, em 2008 e 2011, sem outros registros publicados até 2023. O evento de 2011 foi relacionado a um evento pluviométrico de alta intensidade de 184 mm em 24h, 305 mm e 48h e 389 mm em 72h, e registrou ruptura de 130 m de extensão, 80 m de comprimento transversal e 4 m de profundidade (Victorino *et al.*, 2017).

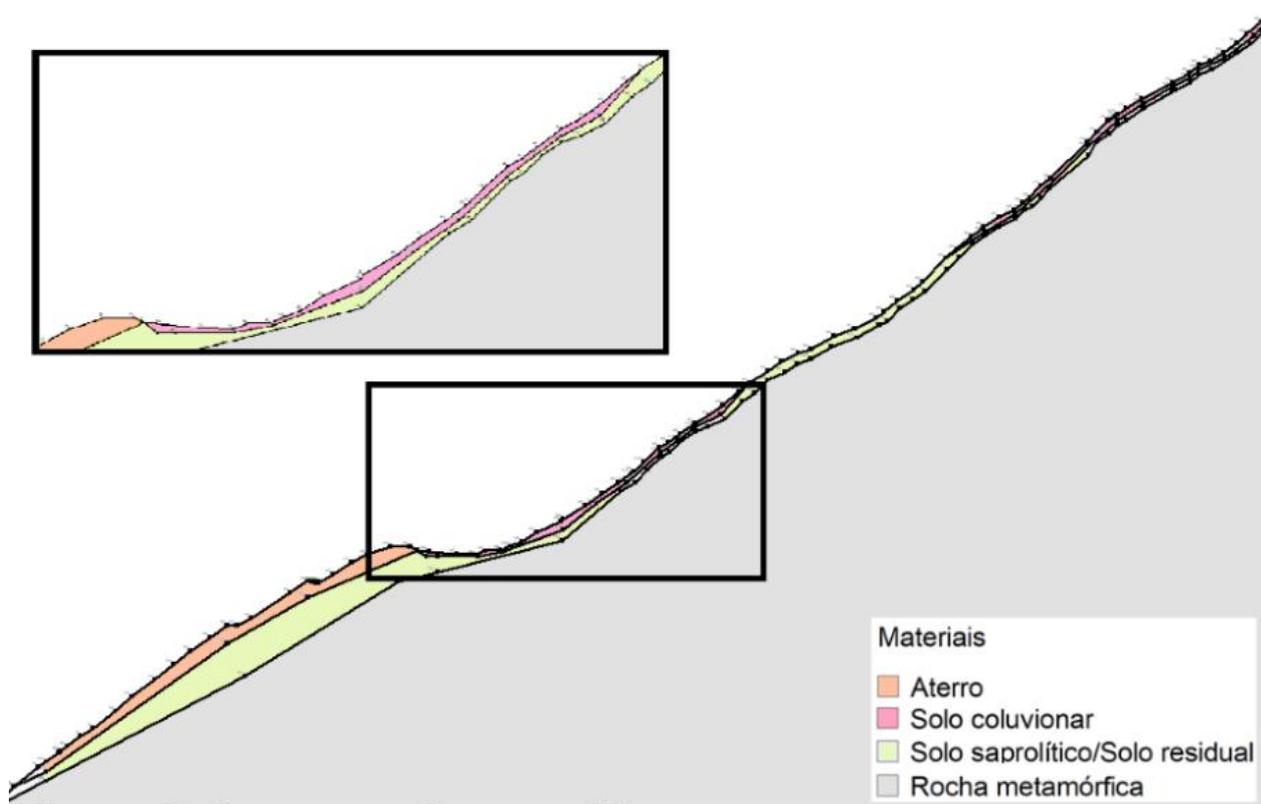
Figura 5. Perfil geológico-geotécnico e delimitações dos limites para obtenção das superfícies de ruptura.

A primeira etapa para consolidação das análises de estabilidade foi a definição dos limites ao longo da extensão do talude para se obter as superfícies de ruptura e esses foram fundamentados pelo perfil geológico-geotécnico, ilustrado pela Figura 5. A identificação das camadas de solo e rocha também contribuíram para a definição desses limites entre: área de retaludamento (Figura 6) e a encosta natural (Figura 7). A primeira delimitação, designada como área de retaludamento está associada ao aterro proveniente da obra realizada até a ruptura do talude no ano de 2011, abrangendo uma elevação de aproximadamente 60 metros, Já a segunda delimitação, a qual será referenciada como encosta, englobará toda a extensão topográfica mapeada na campanha de geofísica, estendendo-se a aproximadamente 200 metros de altura, representando cerca de 2/3 da elevação total da encosta natural presente no local.

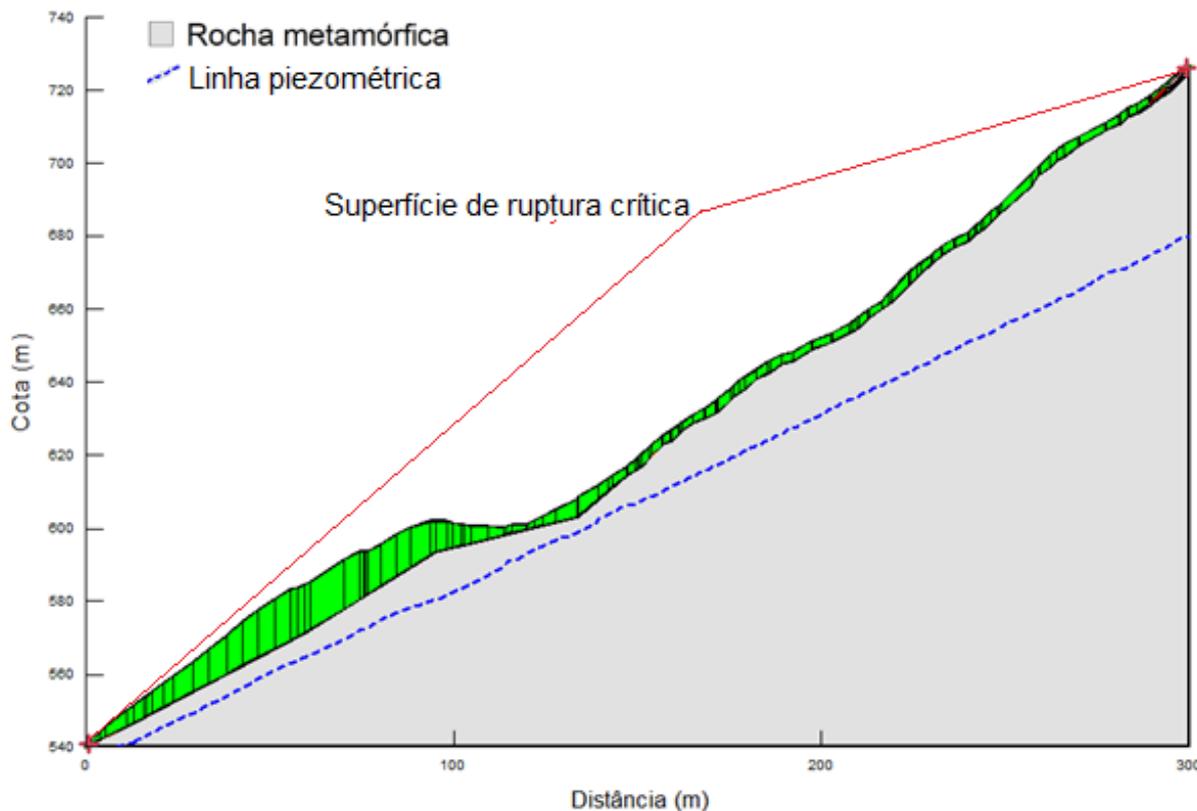
Figura 7. Superfícies de rupturas críticas - encosta natural. Fonte: As autoras.

Na sequência, tem-se a representação das superfícies de ruptura críticas obtidas para a delimitação da extensão de interesse, denominada retaludamento (Figura 6) e encosta (Figura 7). Ao avaliar a superfície de ruptura, modeladas no formato circular, visualiza-se que essas se encontram nas camadas de solo saprolítico, a qual pode ainda favorecer o cisalhamento dada as superfícies de fraqueza preferenciais causadas pelas estruturas reliquias, como avaliado por Conte *et al.* (2017). As superfícies de ruptura não atingiram o nível d'água, situação também verificada por Riselo *et al.* (2022) e, com isso pequenas variações no lençol freático, mesmo que não usuais, tem baixa probabilidade de interferir na estabilidade da ruptura.

Além disso, tem-se profundidades variando entre 10 m e 15 m, o que não reflete as características da região registradas por González *et al.* (2017), na ordem de 3,00 m; por Vieira & Gramani (2015), como variando entre 1,00 m e 2,50 m e, por Coelho *et al.* (2022), 1,00 m de profundidade. Todavia, ao se avaliar as imagens divulgadas do acidente geotécnico de novembro de 2022, pode-se estimar uma profundidade de ruptura na ordem de 10 m, diferentemente do esperado, mas similar aos resultados obtidos nesse trabalho. Sendo assim, conclui-se que é cabível a inclusão de análises de superfícies circulares com maiores profundidades de ruptura em taludes da Serra do Mar.
