## Estudo da instabilidade de talude em Cachoeira do Brumado, Mariana/MG por meio de método de eletrorresistividade

**RESUMO:** O presente trabalho busca estudar, caracterizar e entender os processos geotécnicos causadores da instabilidade de um talude no centro do distrito de Cachoeira do Brumado (Mariana/MG). O local se caracteriza por uma área urbana de aproximadamente 2 hectares formada por um anfiteatro escarpado seguindo por uma encosta ondulada a moderadamente ondulada que se estende na direção do rio principal. Há décadas essa área passa por movimentações que geram gradativamente: trincas nos muros, nas paredes das residências e no pavimento asfáltico da rua; postes e cercas inclinadas; e, embarrigamento dos troncos das árvores – somando prejuízos materiais e econômicos tanto para os habitantes, dificultando a gestão pública do município. Após o reconhecimento de campo e as análises dos resultados observou-se que se trata de um rastejo que movimenta lentamente um material coluvionar em contato direto com o nível d'água que se encontra a aproximadamente 1m de profundidade e, em alguns locais emerge formando pequenas poças d'água. O perfil estratigráfico se mostra como uma c

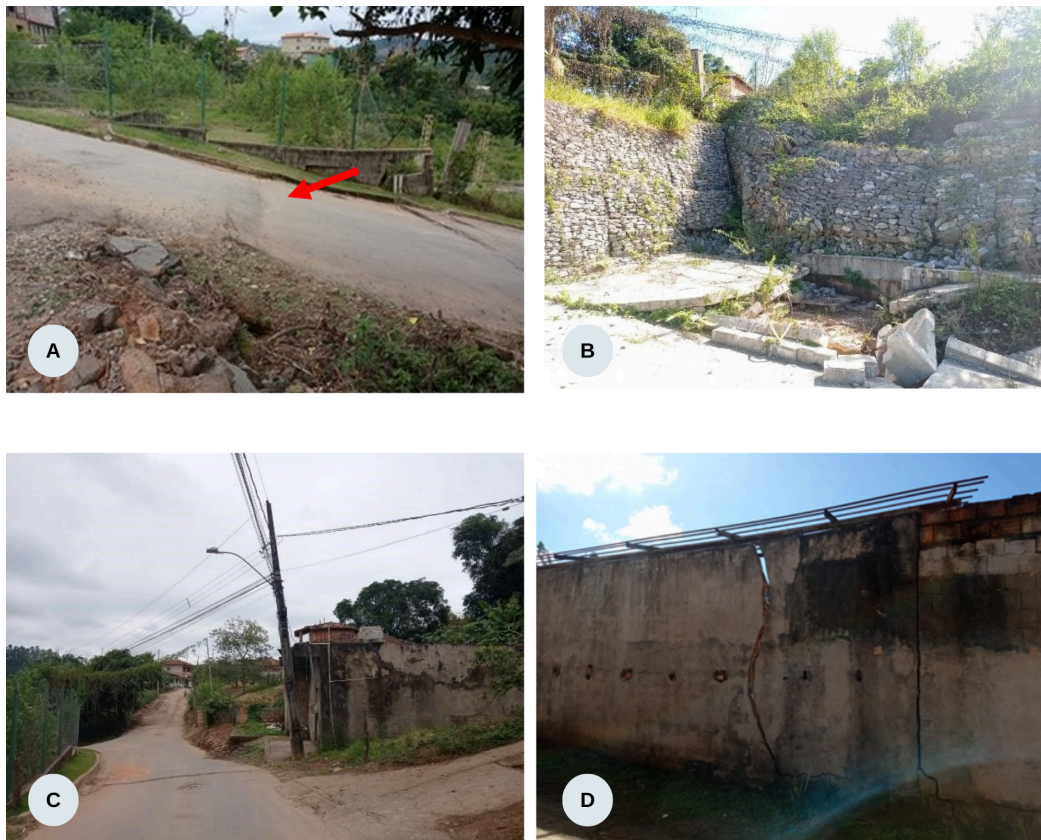
Figura 1 – Indícios do rastejo: A) abatimento da via; B) deformação do muro de contenção; C) poste inclinado; D) trincas nas paredes.

A área de estudo situa-se na área urbana do distrito, próximo à Rua Tombadouro na altura do número 41. A área apresenta diversas evidências da movimentação do tipo rastejo (Figura 1), as quais destacam-se trincas diagonais nas paredes das residências, postes e cercas inclinados, abatimento das vias do entorno e deformação dos muros de contenção. Todas essas características foram evoluindo gradativamente e alguns moradores locais relatam que o movimento existe há algumas décadas, chegando a ter que abandonar suas residências devido ao risco de ruptura da encosta.

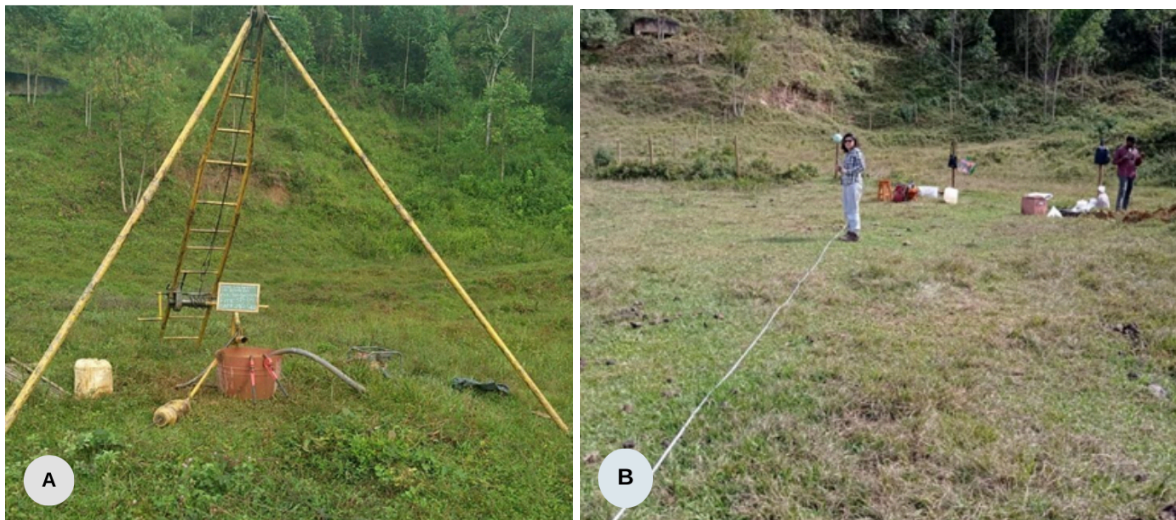
Figura 3 – Investigações geotécnicas: A) execução de sondagem à percussão SPT (SP-04); B) execução do CE (seção 1).

A investigação por eletrorresistividade foi realizada no dia 17/07/2023 (período de seca) utilizando o arranjo de medição Caminhamento Elétrico (CE) apresentado na Figura 3, com os eletrodos posicionados de acordo com o arranjo Dipolo-Dipolo. Ao todo foram 5 (cinco) caminhamentos realizados longitudinalmente e transversalmente ao sentido de movimentação do rastejo. O aparelho utilizado para a realização do ensaio foi o Resistivímetro Lippmann D-94571.
