DOI: 10.47094/COBRAMSEG2024/214

Estudo de Estabilidade e Proposta de Retaludamento para o Escorregamento do Bairro Vila Isabel em Itajubá-MG

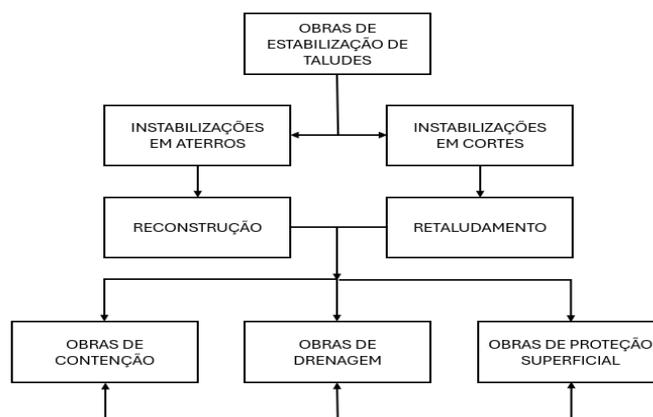
Figura 1. Fluxograma dos tipos de obras de estabilização de taludes. Fonte: Adaptado de Carvalho (1991).

O processo de estabilização pode ser feito por meio de uma simples correção na inclinação dos taludes até o uso de estruturas de concreto protendidas. Portanto as alternativas de projeto deverão sempre partir das soluções mais simples para as mais complexas, conforme fluxograma exposto na Figura 1, evitando a execução de obras desnecessárias (CARVALHO, 1991).

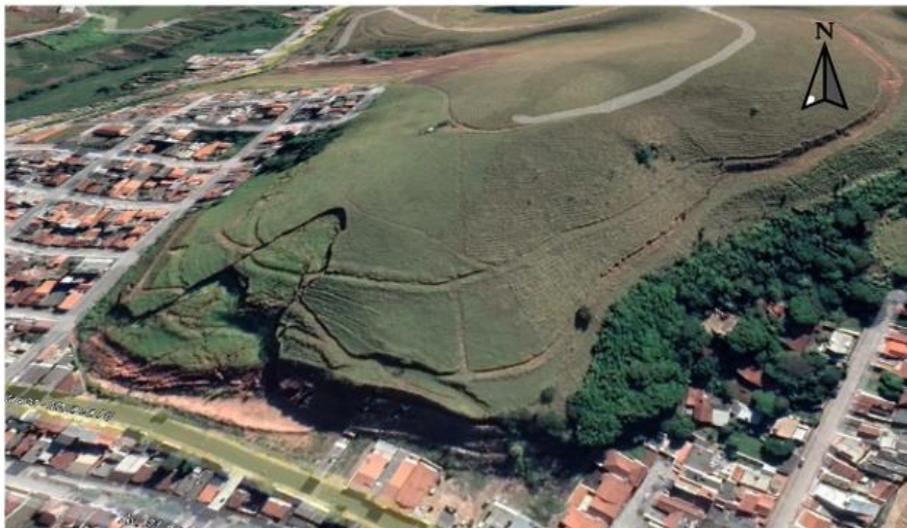
A área de estudo trata-se de uma encosta com uma amplitude de aproximadamente 70 metros e uma inclinação variando entre 35 e 50 graus, formada por um espesso solo argiloso vermelho, compactado sobre um solo saprófito fofo e friável derivado de um Ortognaisse porfiroblástico migmatítico. Possui cobertura vegetal predominante de tipo rasteiro e sistema de drenagem de águas pluviais precário e danificado (CPRM, 2014). A encosta sofreu ruptura em uma parte considerável de sua extensão. O plano de ruptura tem aproximadamente 270 metros de comprimento e apresenta um abatimento de cerca de 8 metros em relação ao nível original. Foram identificadas evidências de movimentos gravitacionais no terreno, incluindo trincas, degraus de abatimento, cicatrizes de deslizamento e feições erosivas superficiais em forma de sulcos e ravinas. A Figura 2 apresenta a encosta em suas condições atuais.

Figura 2. Imagem da área de estudo. Fonte: Google Earth (2022).

A encosta anteriormente era utilizada como uma jazida de terras para fins de aterro. Após um período de várias obras de terraplanagem realizadas no local, a encosta começou a apresentar trincas e rupturas devido à perda de sustentação na base removida do talude, juntamente com a ineficácia do sistema de drenagem (CPRM, 2014).

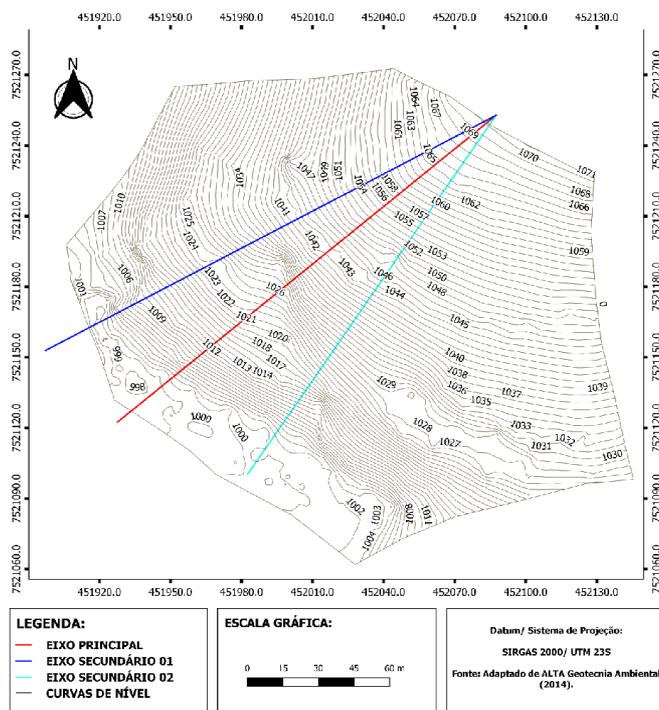
O levantamento topográfico foi utilizado para reproduzir os perfis transversais das seções consideradas mais críticas, correspondentes às rupturas ocorridas na área de estudo, conforme os eixos mostrados na Figura 3. A seção principal corresponde ao eixo central da ruptura do maciço, abrangendo desde a crista da ruptura até a sua base, enquanto as seções secundárias são os eixos traçados nas extremidades laterais da ruptura de referência do maciço. No presente trabalho será dado ênfase ao eixo central para as análises de estabilidade da condição atual e para as alternativas de retaludamento estudadas.

Figura 3. Eixos das seções de estudo. Fonte: Manfredini; Santos (2021).

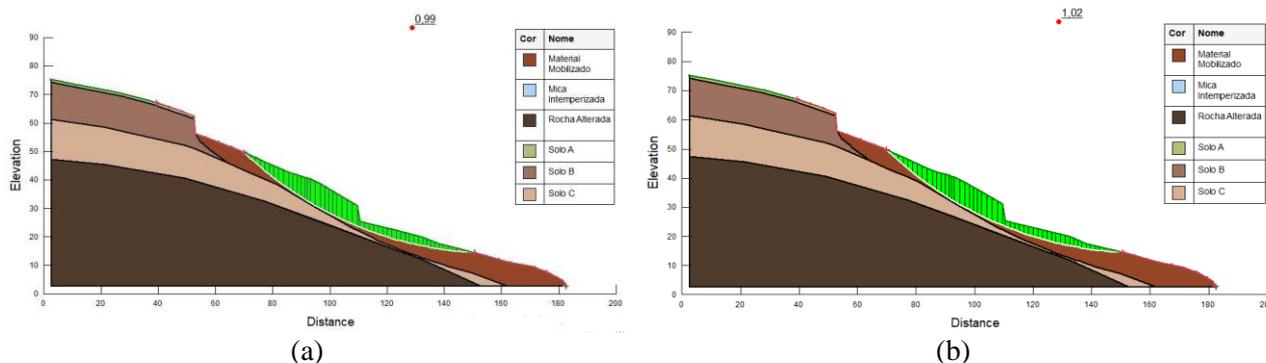
Inicialmente, o talude foi analisado na sua condição atual, considerando os eventos de escorregamentos sofridos, para a determinação do coeficiente de segurança crítico do eixo principal (seção central), tendo sido realizadas análises pelos métodos de Fellenius e Morgenstern e Price para fins de comparação (Figura 4). Observa-se que ambos os métodos apresentaram fator de segurança muito próximo de 1,00. Isso sugere que estão em equilíbrio limite, porém muito próximo de atingir o estado crítico de ruptura. Destaca-se que as superfícies de ruptura são superficiais, devido às condições da camada de material mobilizado, que teve seus parâmetros de resistência reduzidos durante o evento de movimentação.

Figura 4. Análise de estabilidade eixo principal pelos métodos de Fellenius (a) e Morgenstern e Price (b).

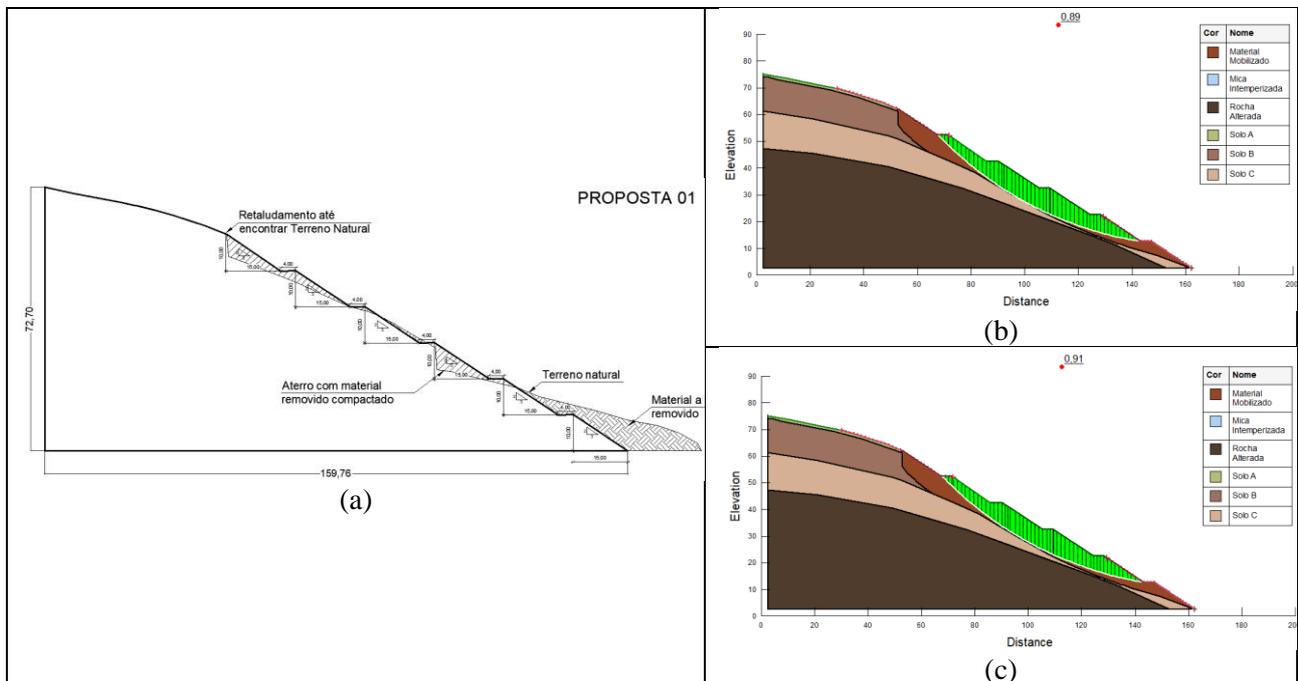
Inicialmente, foi proposto um perfil de retaludamento com uma inclinação na proporção de 2V:3H, com o objetivo de alinhar o escalonamento ao contorno natural do talude, onde a inclinação é praticamente mantida, o que resultaria em menor movimentação de terra, como mostrado na Figura 5(a).

Após a submissão da proposta do novo perfil à análise de estabilidade, foram obtidos fatores de segurança de 0,89 pelo método de Fellenius (Figura 5(b)) e 0,91 pelo método de Mongester Price (Figura 5(c)). Estes valores evidenciam que a estabilidade do talude não foi garantida para esse novo perfil. Além disso, observa-se novamente que a superfície de ruptura está localizada na camada de material mobilizado.

Figura 5. Primeira proposta de retaludamento: perfil dos cortes (a) e análise pelos métodos de Fellenius (b) e Morgenstern e Price (c).

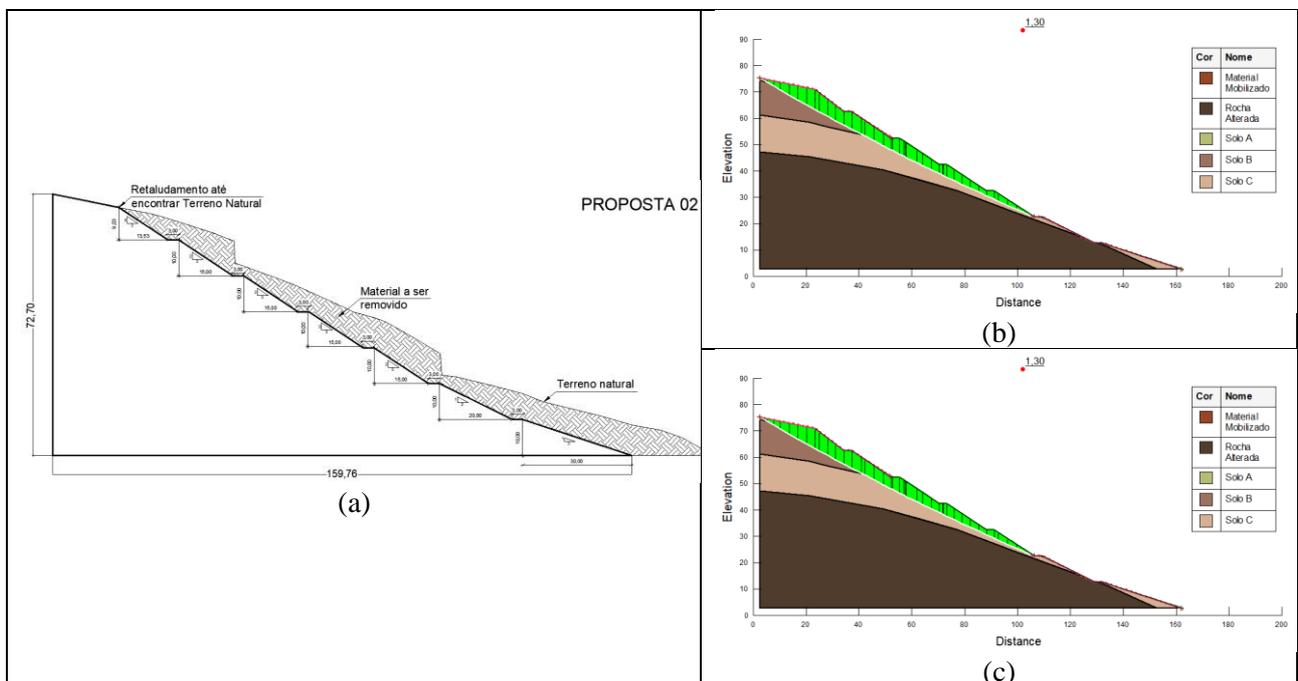
Na segunda proposta, o objetivo foi eliminar completamente a camada de material mobilizado, cujos parâmetros de resistência foram reduzidos durante o episódio de movimentação. Para este novo perfil, foram adotadas declividades intercaladas nas proporções de 1V:3H, 1V:2H e 2V:3H, conforme ilustrado na Figura 6(a). Essa abordagem visa fortalecer a estabilidade do talude ao distribuir de forma mais equilibrada as cargas e reduzir as áreas suscetíveis a rupturas.

Figura 6. Segunda proposta de retaludamento: perfil dos cortes (a) e análise pelos métodos de Fellenius (b) e Morgenstern e Price (c).

Esta segunda proposta atingiu um fator de segurança de 1,30 para ambos os métodos de análise, um valor superior ao obtido na primeira proposta. No entanto, ainda não alcançou o fator de segurança desejado

de pelo menos 1,4. Como apresentado nas Figuras 6(B) e 6(C), a superfície de ruptura atingiu as camadas dos solos B e C, indicando que a inclinação de 2V:3H não foi adequada para os parâmetros de resistência desses solos. Essa constatação ressalta a importância de uma abordagem mais criteriosa na seleção das declividades do talude, levando em consideração as características específicas das diferentes camadas de solo presentes no talude.

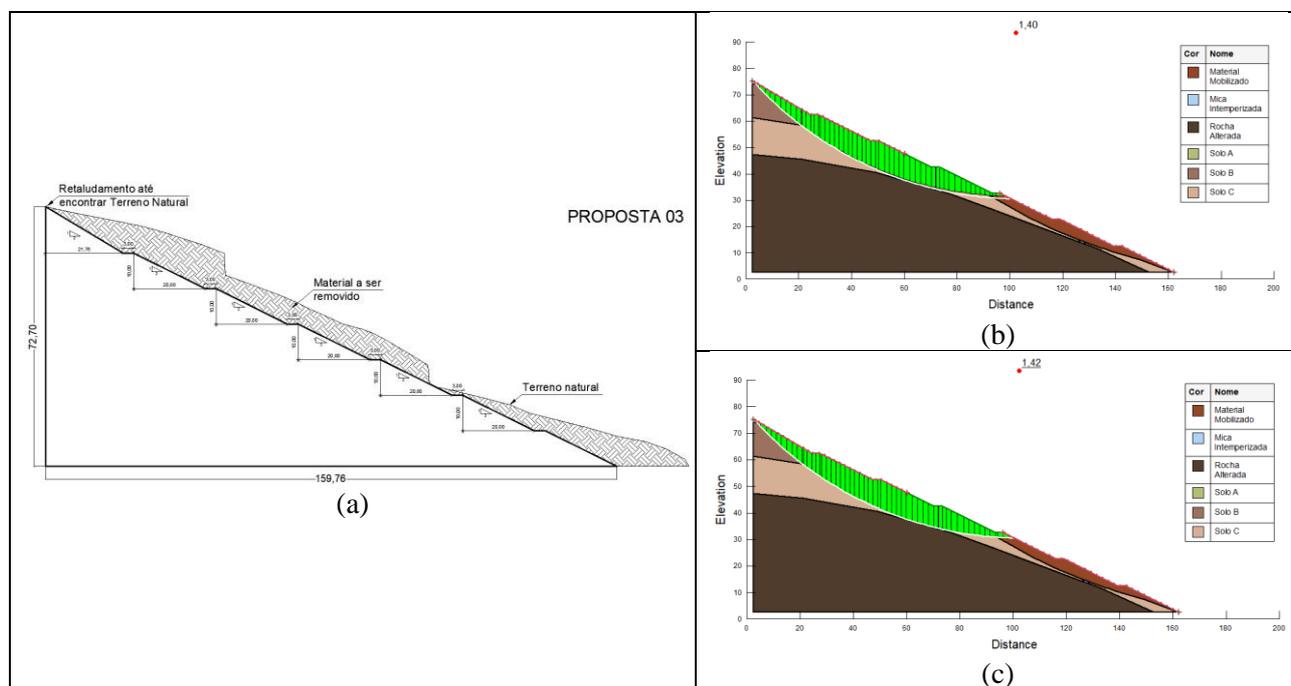
Por fim, na terceira proposta buscou-se um perfil com inclinação mais suave na proporção 1V2H. Conforme Figura 7, essa solução proporciona a remoção de grande quantidade de terra.

Figura 7. Terceira proposta de retaludamento: perfil dos cortes (a) e análise pelos métodos de Fellenius (b) e Morgenstern e Price (c).

A análise de estabilidade do perfil revelou uma superfície de ruptura com um fator de segurança de 1,40 pelo método de Fellenius (Figura 7(b)) e 1,42 pelo método de Mongester Price (Figura 7(c)). Esses resultados indicam que o retaludamento proposto é adequado para garantir a estabilidade do talude, uma vez que atingiu o fator de segurança mínimo de 1,4 recomendado pela NBR 11682 (ABNT, 2009). Portanto, este perfil foi adotado para a elaboração do projeto básico de recuperação da encosta. Essa decisão é baseada na confiança de que o perfil proposto oferece uma solução segura e eficaz para a estabilização da encosta, levando em consideração os resultados positivos obtidos na análise de estabilidade.

Após estudo de estabilidade, concluiu-se que o retaludamento na proporção 1:2 apresenta um fator de segurança de 1,40, satisfatório segundo os parâmetros estabelecidos pela NBR 11682 (ABNT, 2009), demonstrando assim sua eficácia na estabilização do talude. Com base nessa solução, foi elaborado um projeto

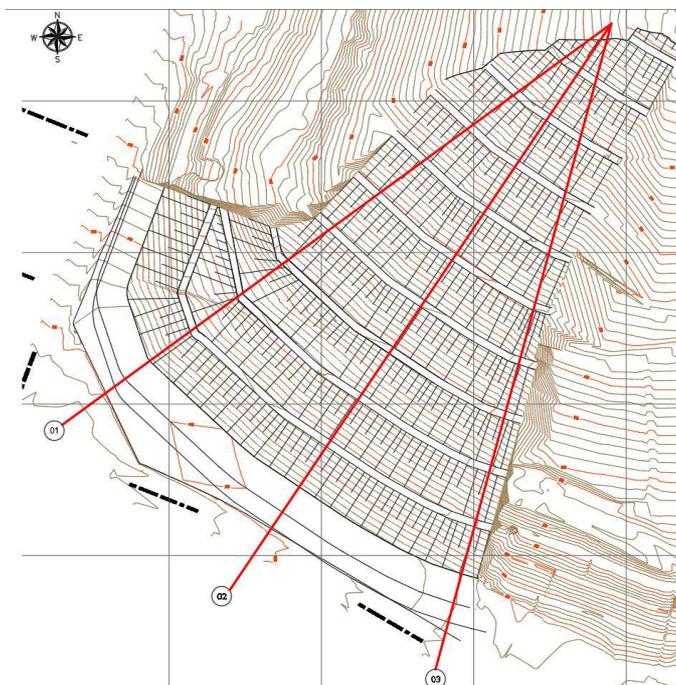
Em seguida, realizou-se o planejamento da terraplenagem para a execução do retaludamento da encosta, operação determinante para o levantamento da quantidade de terra a ser movimentada, na configuração dos taludes de corte e aterro, bem como na determinação das cotas necessárias para a execução das bermas. O cálculo do volume de terra necessário para a terraplenagem foi realizado utilizando uma modelagem tridimensional do terreno para o projeto básico mostrado na Figura 8. Os volumes de terra a serem movimentados nesta etapa estão indicados na Tabela 4. Para o volume de bota fora, considerou-se um aumento de 30% no volume de corte devido ao empolamento do solo.

Figura 8. Projeto básico do retaludamento

básico de retaludamento, que incluem detalhes como terraplanagem, proteção superficial e um sistema de drenagem superficial eficiente.
