Mitigação de ruptura de rejeito com uso de barreiras dinâmicas – caso de Brumadinho

RESUMO: A ruptura da barragem de Brumadinho consistiu em um acidente de barragem sem precedentes no Brasil. Após a ruptura um volume significativo de rejeito permaneceu dentro da área do antigo reservatório da barragem. Em inspeções pós evento, constatou-se a abertura de trincas na porção de montante destes taludes de rejeito remanescentes, caracterizando um potencial de falha de cerca de 420.000m³. Como as áreas de jusante mantinham atividades, medidas de proteção foram estudadas a fim de não expor estas áreas a riscos de fluxo de rejeitos. Uma destas medidas foi o emprego de barreiras dinâmicas contra fluxo de detritos. Este artigo apresenta as simulações de fluxo oriundas de uma potencial ruptura do material remanescente da barragem, o dimensionamento das estruturas flexíveis para proteção contra o fluxo e por fim um relato das obras de implantação destas estruturas. Note que as alturas de fluxo e velocidades obtidas das simulações demandaram o desenvolvimento de barreiras dinâmicas sem precedentes.

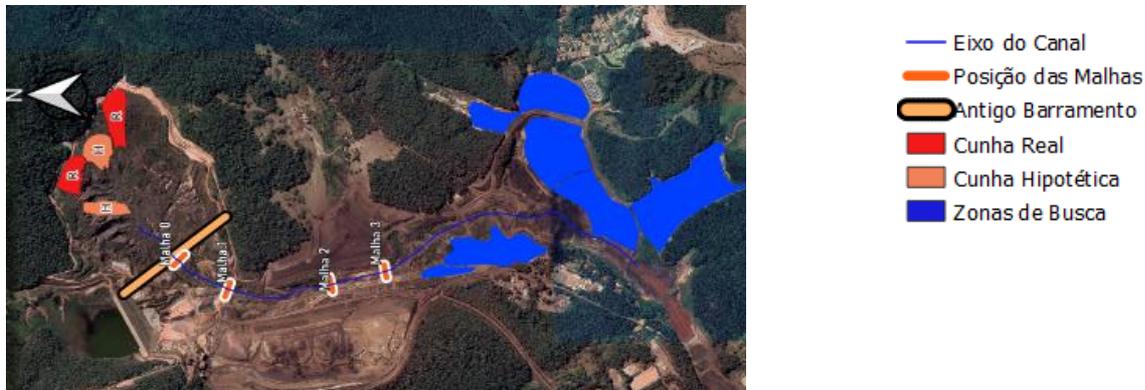
Figura 1: Localização do canal de projeto a ser tratado (Fonte: Google Earth).

A área mencionada neste artigo fica localizada na zona rural da cidade de Brumadinho em Minas Gerais, tendo coordenadas médias em UTM de Long. 591642 E e 7.774.729 E (WGS 84 Zona 23S), estando o antigo barramento na cabeceira da bacia, com um canal a jusante que tem cerca de 2,00 km de comprimento, dos quais cerca de 800 metros são propícios para a instalação das linhas de barreiras. Abaixo uma imagem de satélite apresenta a região, indicando trecho de interesse do projeto.

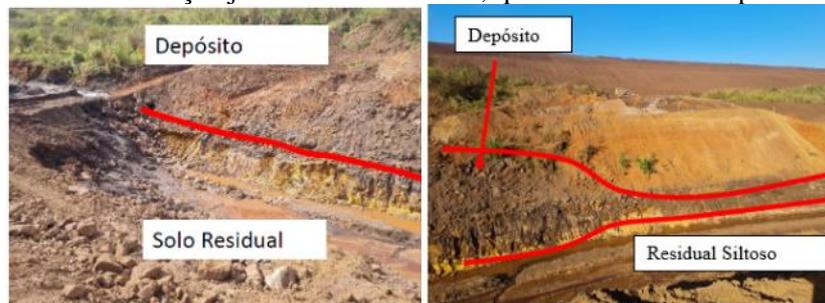
Figura 2: Fotografias dos materiais na visita inicial e na fase de escavação, validando os materiais previstos.

Na margem esquerda do talvegue ocorrem no topo do talude solo residual do granito gnaisse, em sequência subordinada temos estreita faixa de material silto-argiloso de espessura centimétrica a decimétrica. Se verifica também uma espessa camada de conglomerados constituído por clastos e pequenos blocos em sua maioria de formações ferríferas compactas, na base do talvegue. Abaixo algumas fotografias ilustram a condição da visita inicial e a condição já escavada do talude, que corroborada a hipótese inicial.

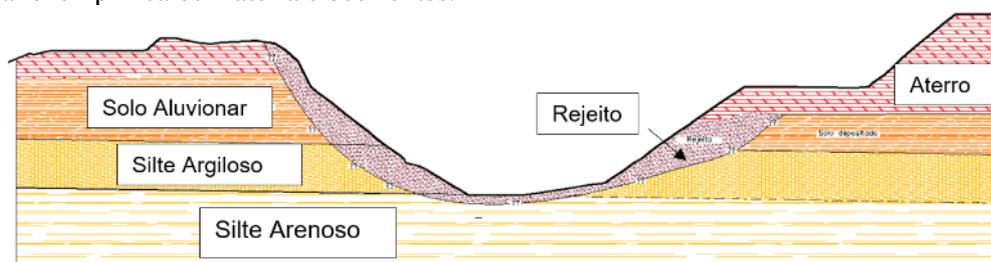
Figura 3: Seção do canal em questão

Na margem direita os materiais naturais do canal são os mesmos da margem esquerda, contudo devido ao fluxo de rejeitos da barragem se encontra um grande depósito de rejeito depositado na margem, bem como em uma espécie de bolsão dentro do talude. A hipótese mais provável, é que a energia da onda escavou o material natural, que foi substituído pelo rejeito. Nesta margem ainda se verificou a presença de um grande aterro, denominado como TCF (Terminal de Carregamento Ferroviário), que era parte integrante das operações de mineração pré-ruptura. É interessante apontar que na interface do aterro do TCF com o terreno natural foi encontrada uma camada drenante, composta por blocos de rocha (rachão) de dimensões variadas. Abaixo uma seção do canal exemplifica os materiais ocorrentes.

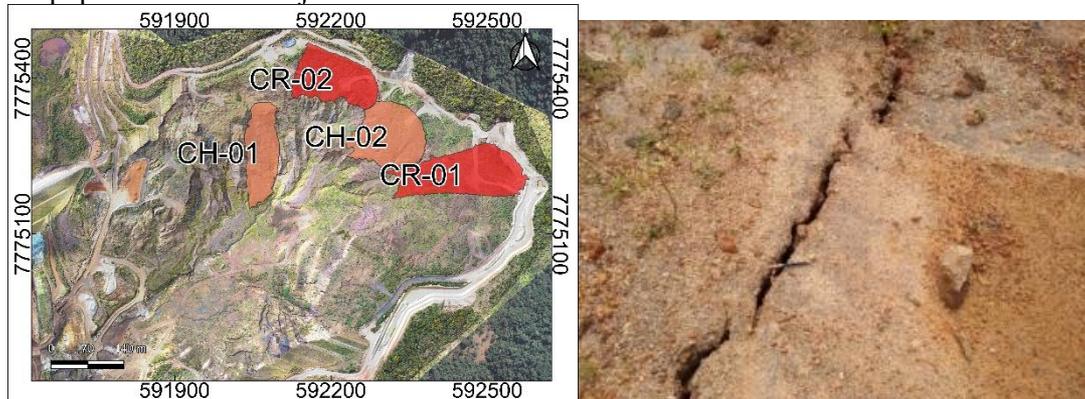
Figura 4: Localização das cunhas reais e hipotéticas, e detalhe de uma das trincas mapeadas

será apresentado nos itens seguintes. No referido documento também estava detalhada a posição das trincas identificadas no talude de rejeitos remanescentes da antiga estrutura, estas localizadas na porção mais à montante, próximo do limite do terreno natural com rejeito. Estas trincas eram espessas e longas, delimitando uma massa com potencial instável. Em adição as trincas, utilizando os dados de ensaios do rejeito, foram simuladas seções de cálculo, cujos resultados mostram mais duas cunhas hipotéticas, seções com baixo FS, e pelas análises desenvolvidas as 4 cunhas totalizam 420.000 m³ de rejeito com potencial de mobilização, indicadas na

Figura 4. Em função da possibilidade do movimento destas cunhas, foi iniciado o projeto para as possíveis intervenções, que se limitaram a estruturas dinâmicas contra fluxo de detritos, visando mitigar os riscos das equipes de trabalho de jusante.

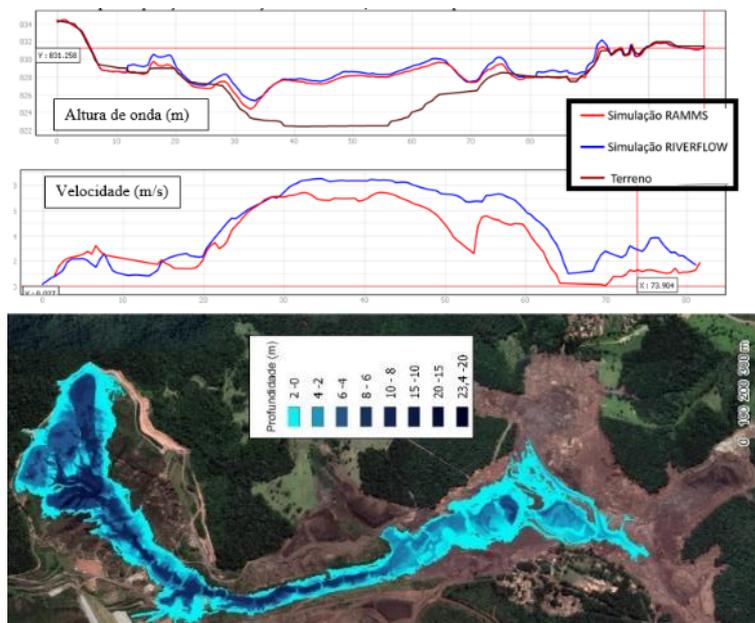
Figura 5: Comparativo entre os resultados da simulação Riverflow 2D e RAMMS na seção da malha 03 e resultado da simulação no MDT sem barreiras.

entende-se que a utilização dos parâmetros de retroanálise é uma medida conservadora e análises paramétricas foram conduzidas a fim de se testar o efeito da variação dos parâmetros nos resultados das análises. Ao final das análises foi realizado um comparativo entre a simulação realizada disponibilizada (Riverflow 2D) e as simulações realizadas neste trabalho. A Figura 5 apresenta a comparação de altura de onda e velocidade ao longo da seção transversal na posição da malha 03, análise comparativa entre as ferramentas de cálculo Riverflow 2D e RAMMS. É possível identificar que as alturas de onda são bastante semelhantes nos dois modelos, e que a velocidade de impacto é ligeiramente inferior nas simulações realizadas com o RAMMS.

A análise comparativa entre as simulações mostra que sem as estruturas (Figura 5), a onda atinge uma distância de 3.7 km a jusante do barramento, enquanto que com as estruturas (Figura 6) a máxima distância reduz para 2.2 km, uma redução significativa. E ainda é notório nas simulações o acúmulo de material junto das posições de execução da barreira, indicando que as estruturas em questão são eficientes para a retenção dos rejeitos.

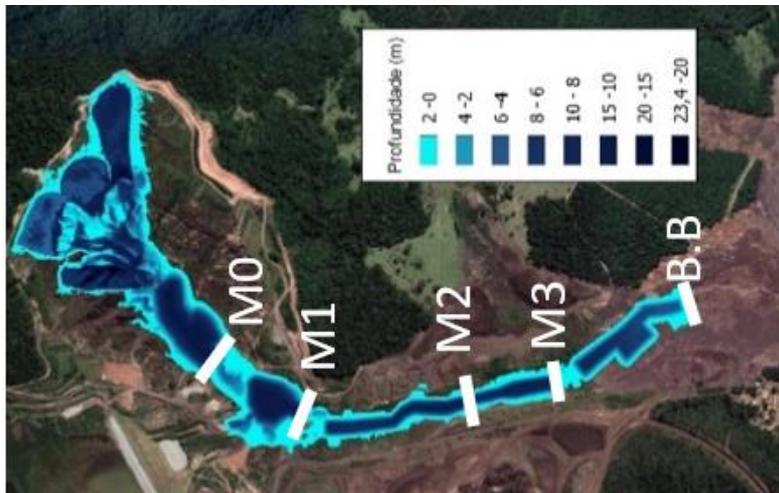
Figura 6: Resultado da simulação considerando as intervenções implementadas no MDT de cálculo

Tendo definido a configuração necessárias às estruturas foi desenvolvida uma nova análise de fluxo rejeitos, considerando a inserção no MDT de análise as escavações projetadas associadas aos paramentos projetados. Se destaca que o RAMMS não é capaz de computar o funcionamento das estruturas no fluxo, e não verifica o dimensionamento das mesmas, considera as estruturas como barramentos no canal de resistência infinita a serem transpostos pelo fluxo. O objetivo destas análises consiste em verificar se as intervenções no canal afetam o máximo alcance da onda de rejeito, protegendo as áreas de jusante. Abaixo se apresenta as duas imagens com a mancha de inundação das ondas nos dois cenários, o MDT sem as intervenções e o MDT com as estruturas implementadas.

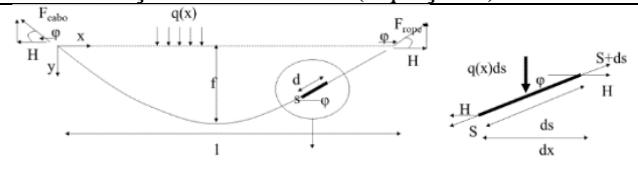
$$\int_0^l \sqrt{1 + \left(\frac{Q}{hfl}\right)^2} dx - s_0 (1 + \alpha_1 \Delta t) + \frac{H}{EA} \int_0^l \left(1 + \frac{Q^2}{H^2}\right) dx$$

Eq. 2:

$$H^3 + H^2 EA \left[1 - \frac{1}{s_0} (l - \alpha_1 \Delta t s_0)\right] - \frac{EA}{2s_0} \int_0^l Q^2 dx$$

Eq 3

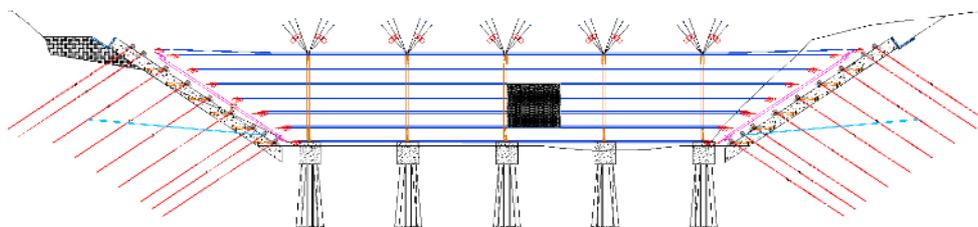
Figura 7: Configuração geral da estrutura Malha 03

raiz. Por exemplo, na barreira Malha 03 cada bloco de fundação necessitou de 07 estacas raiz com diâmetro de 310mm, inclinadas e verticais a fim de combater os esforços horizontais oriundos das tensões de impacto. Neste conjunto 4 estacas funcionam a tração e 3 a compressão.

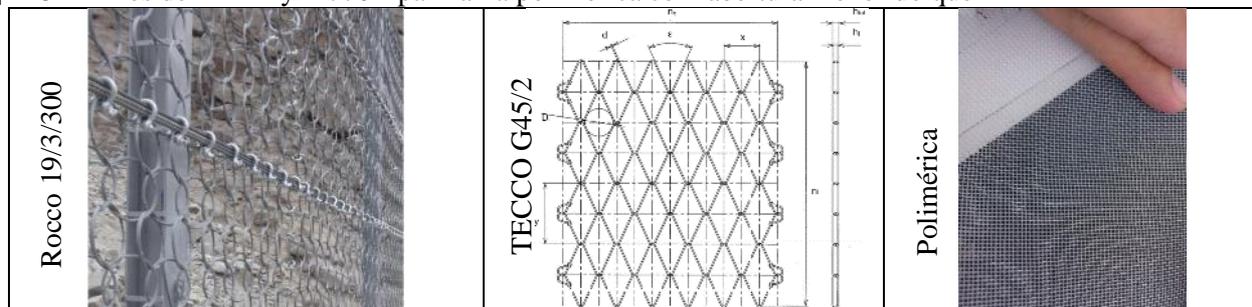
Figura 8: Malhas Utilizadas

Do ponto de vista estrutural a barreira possui capacidade de retenção dos impactos previstos. Diferente do conceito de aplicação para proteção contra fluxo de detritos, onde o objetivo é permitir a passagem da fase fluida e reter os clastos e árvores, por serem os materiais de maior capacidade destrutiva, no caso destas barreiras o objetivo era promover a retenção dos rejeitos finos. Conforme apresentado nos estudos de Wendeler (2016) quando a abertura da malha é igual ao D95 da fase sólida do fluxo é possível a retenção de 100% da fase sólida. O valor de D95 médio dentre os estudados é de 1,35 mm, entretanto uma grande variabilidade é encontrada nos resultados, tendo o valor mínimo de 0,075 mm e máximo de 9,5 mm. Foi adotada uma abertura de 2,0 mm como abertura máxima para a malha de retenção de finos. Como a referência para tal determinação é fundamentada em materiais de maior granulometria (corridas detríticas), entende-se que esta capacidade de retenção deve ser avaliada com o tempo e ajustada conforme necessidade. Para obtenção da abertura de 2mm, foi utilizado um conjunto de malhas: a) Malha ROCCO –Malha estrutural para suportar o impacto, $\phi 300$ mm com 19 fios de 3mm e $f_y > 1770$ Mpa Malha TECCO G45/2mm – malha secundária de transição da ROCCO $\phi = 45$ mm fios de 2 mm $f_y > 1770$ Mpa Malha polimérica com abertura menor do que 2mm

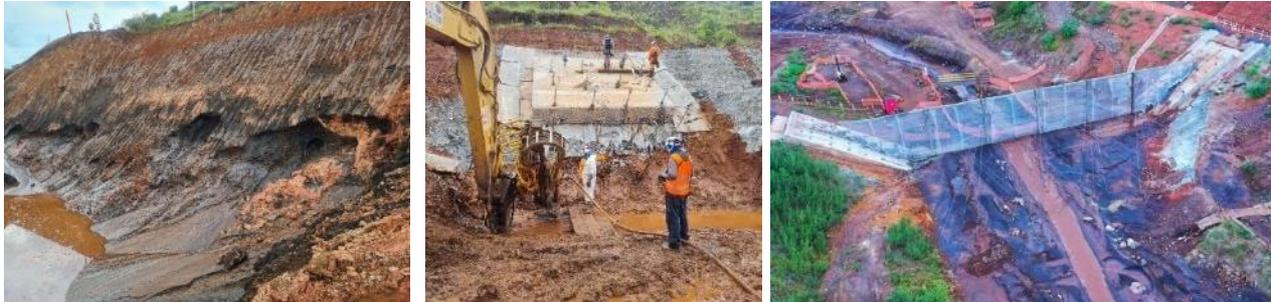
Figura 9: Fotografias das (a) instabilidades no talude, (b) uma das cortinas em execução e (c) da malha 03 concluída.

Diante disso, foi necessário alterar o sistema de ancoragem das ombreiras, substituindo as ancoragens de cabo espiral por duas cortinas atirantadas. Nestas cortinas foram posicionados *inserts* para a utilização de cabeças flexíveis de ancoragem em substituição às ancoragens de cabo espiral. As cortinas também foram

dimensionadas para a estabilização dos taludes laterais, e a utilização do método descensional permitiu a estabilização dos taludes concomitante com as escavações do terreno. A conclusão da obra de implantação das malhas, bem como escavações das bacias e execução da barreira de blocos, se deu em julho de 2023.
