Monitoramento Para Antecipação de Instabilidade de Talude

PALAVRAS-CHAVE: Sensores kantaro, tiltímetros, monitoramento de taludes.

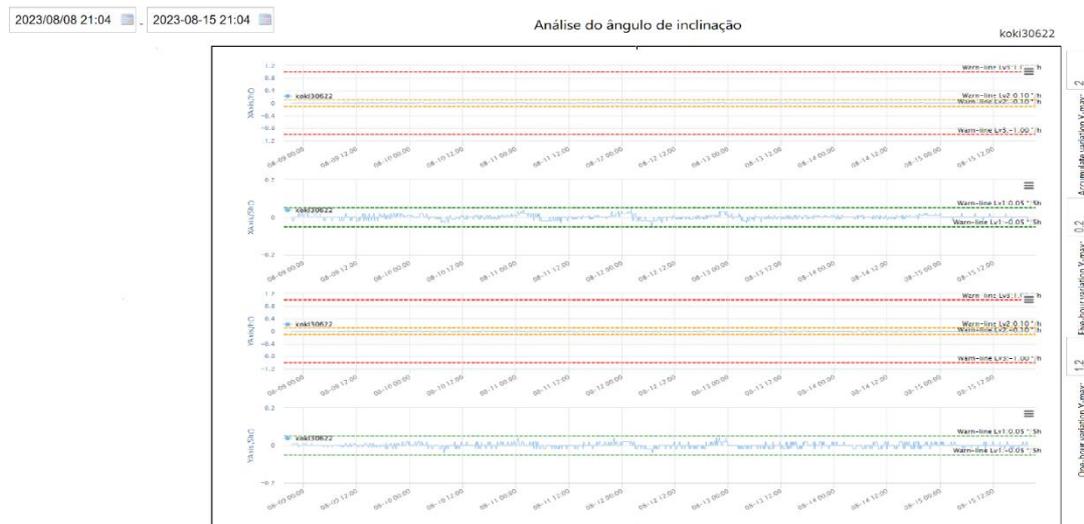
O site de monitoramento permite que o usuário selecione livremente o tipo e a duração dos dados, que podem ser visualizados graficamente. Na figura 6 está exemplificado o resultado das medições de rotação nas direções X e Y.

Figura 6. Medições de rotação em direções ortogonais

Na figura anterior, é possível observar os limites de controle que são definidos para as seguintes variáveis “variação da inclinação por hora” e “volume de chuva durante 1 hora”. De acordo com a localidade são configurados os limites para emissão de alarme, no talude monitorado, por exemplo, os limites estão apresentados na tabela 1.

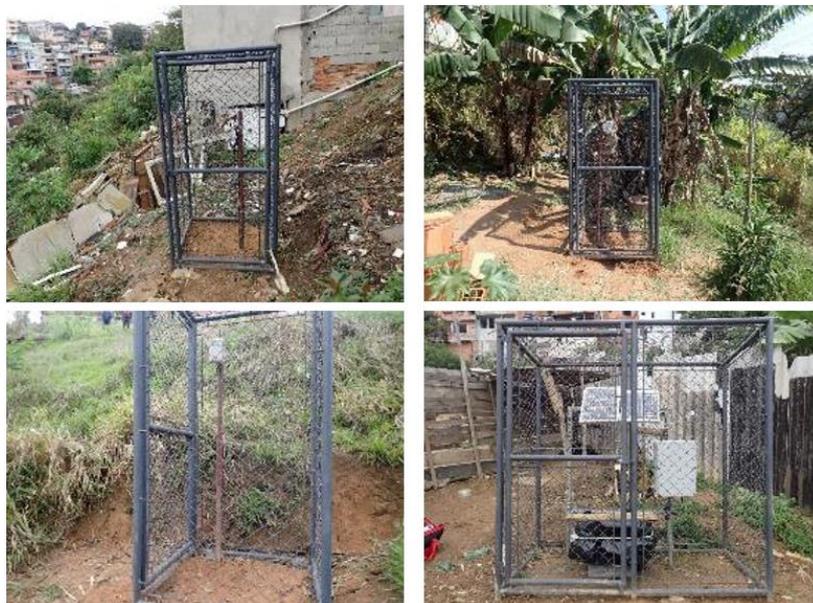
Na figura 7, está apresentado os sensores de monitoramento instalados na área, sendo 3 sensores simples e 1 estação completa com pluviômetro. A área apresenta elevada declividade com a presença de construções no topo e no pé do talude. Se trata de área periférica, sendo necessária a instalação de grades para evitar vandalismo ao equipamento de medição. Foi realizada também uma campanha de conscientização com os moradores, explicando o objetivo do sistema, buscando-se mitigar risco de depredação.

Figura 7. Sensores instalados no monitoramento piloto.

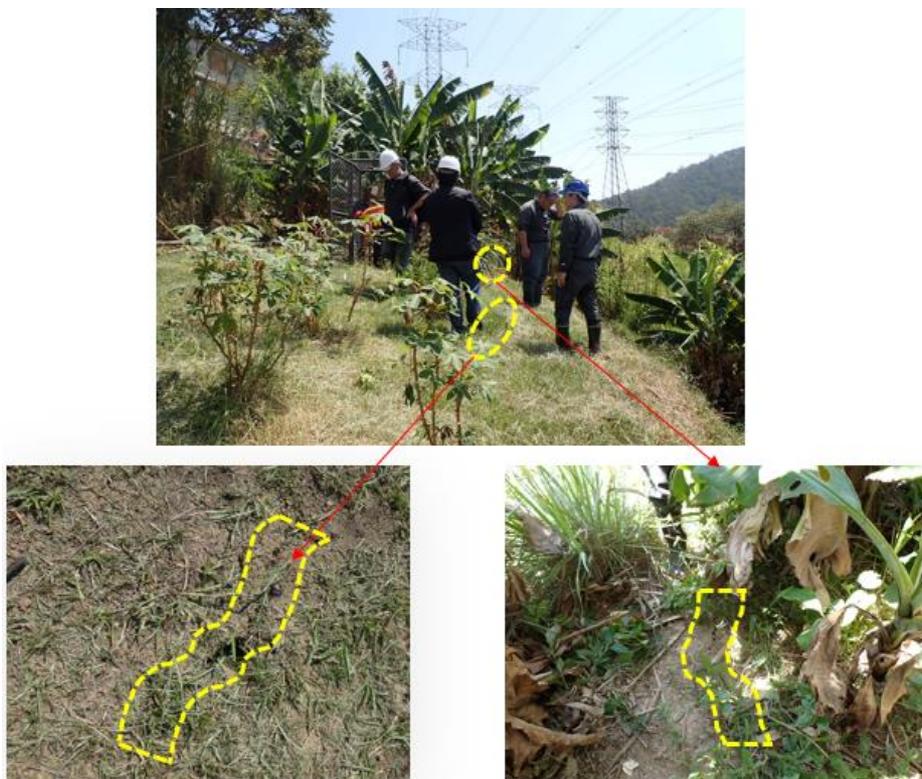
Em 22 de setembro, quando houve o alarme, foi realizada vistoria no local próximo ao sensor, oportunidade na qual foram observadas trincas no terreno natural, conforme indicado nas fotos apresentadas na figura 9. As marcas observadas no talude vão de acordo com as movimentações apresentadas pelo sensor nos dias anteriores.

Figura 10 – Trincas observadas próximas ao sensor em visita técnica realizada

Considerando os dados de medições e observações de campo, foi possível identificar que os limites estabelecidos foram conservadores, o que motivou uma revisão desses valores para melhor adequação às condições locais.
