## Proposta de Solução Alternativa para Problemas de Esmagamento de Juntas de Paramento em Muros de Solo Reforçado de Grande Altura

Este trabalho apresenta uma proposta de solução para mitigação de fenômenos recorrentes em maciços de solo reforçado de grande altura, com reforços em fitas metálicas e paramento em placas pré-moldadas de concreto. Tais patologias, de difícil reparação, frequentemente observadas em obras com alturas de paramento superiores a 15m, incluem o fechamento das juntas horizontais com o esmagamento dos apoios de elastômero, e o consequente desenvolvimento de trincas e fissuras nas placas de concreto da região do terço inferior dos muros. Este trabalho apresenta algumas das proposições atualmente existentes para a mitigação desses fenômenos e propõe uma solução alternativa, que se baseia na implementação de uma cortina de brita compactada imediatamente no tardo do paramento. Para a validação da solução proposta foram realizadas modelagens numéricas, empregando o Método dos Elementos Finitos, a partir de dados de uma estrutura real com altura total de 32,25m. São apresentados também resultados de medições de abertura de juntas horizontais da estrutura, cuja con

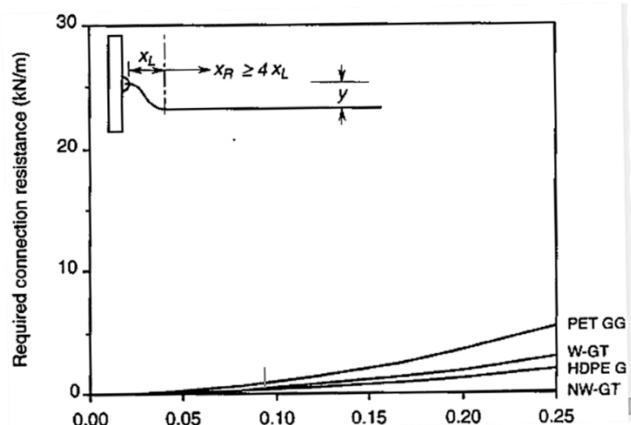
Figura 1. Resistência solicitante do elemento de conexão devida ao recalque uniforme do conjunto aterro/reforço, segundo Soong e Koerner (1997).

A partir dos anos 1990, muros de solo reforçado com paramento verticalizado passaram a ser considerados por empresas de mineração como solução preferencial para muros de britagem de grande altura (maiores do que 15m). Também dessa época são diversas estruturas de grande altura, como é o caso da contenção do Aeroporto de Seattle nos Estados Unidos, que atingiu desnível máximo de 46m, conforme apresentado por Stuedlein et al. (2010). Com tensões internas bastante mais elevadas, essas estruturas sujeitam-se, de forma mais intensa, a deformações por recalques internos do aterro armado, submetido ao peso próprio. Tais recalques, por reduzirem o desnível projetado entre camadas de reforço, despertam esforços adicionais de arrasto vertical nos elementos de conexão, que são transmitidos ao paramento. Soong & Koerner (1997) já apontavam tal efeito em muros de solo reforçado com geossintéticos (Figura 1).

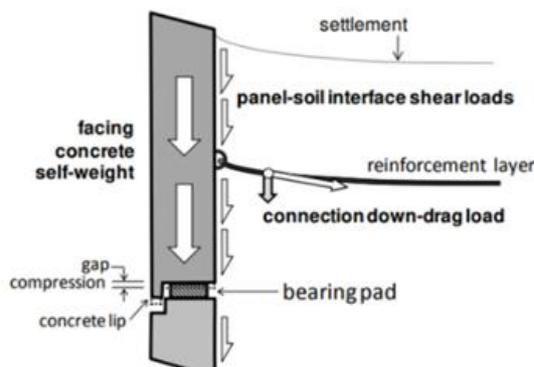
Figura 2 Contribuição para esforços verticais adicionais no paramento devido a recalques internos do conjunto aterro/reforços, segundo Damians et al. (2013).

Também conforme Damians et al. (2013), a ordem de grandeza de tais esforços adicionais, transmitidos pelos reforços/conexões ao paramento, seria bastante significativa em comparação ao peso próprio da coluna de painéis.

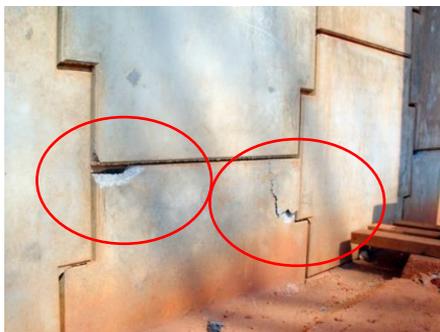
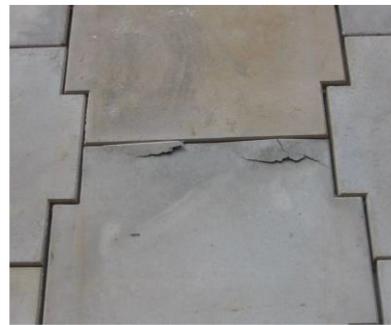
Figura 3 – Fechamentos de juntas horizontais, colapso das palmilhas de elastômero e trincas nos painéis.

Em diversas observações, ao longo dos anos 1990, em casos executados de muros com alturas superiores a 18m, com reforços em fitas metálicas e paramentos em painéis de concreto, foram constatadas patologias, decorrentes de tais fenômenos, como, por exemplo: fechamento de juntas horizontais, colapso das palmilhas de elastômero e fissuras e lascas no contato entre placas adjacentes. Constatou-se também que a intensidade dos efeitos é muito maior no terço inferior dos muros, onde os recalques acumulados do aterro reforçado são de maior monta. Mesmo considerando o emprego de solos selecionados no volume armado, de características francamente granulares, conforme especificado no Anexo A da ABNT NBR 16920-1 (2021), recalques elásticos do corpo do aterro ocorrerão inevitavelmente, e apresentarão maior intensidade nas estruturas de maior altura. A Figura 3 mostra exemplos reais de casos em que ocorreram o fechamento das juntas e, como consequência, o trincamento dos painéis de concreto.

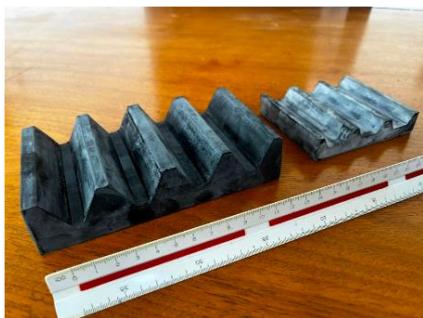
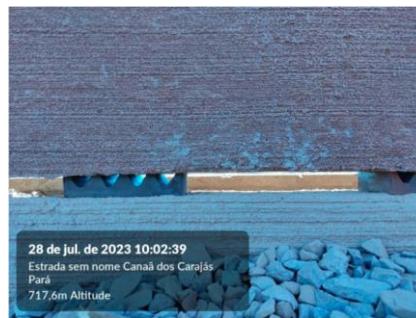
Figura 4 – Placas de apoio em elastômeros: a) Exemplos de placas de apoio em elastômero com espessuras de 35mm e 20mm; b) Placas de elastômero posicionadas entre os painéis de concreto, mantendo inicialmente o espaçamento de 35mm.

Esta proposta, que passou a ser adotada em 2001 para muros com alturas superiores a 15m, considera a utilização, na parte inferior dos muros, de placas de elastômero mais espessas, com até 35mm, em lugar das placas usuais de 20mm de espessura. Todavia, em ambos os casos, o elastômero utilizado tem a mesma especificação e o mesmo módulo de elasticidade. A Figura 4 mostra exemplos de placas de apoio em elastômero (a) e esses apoios instalados entre dois painéis de concreto (b).

O objetivo dessa solução é incrementar significativamente a capacidade de deformação da coluna do paramento, tornando-a menos “rígida” em relação ao aterro compactado do tardoz. Tal solução mostrou-se eficaz para paramentos com alturas totais de até 20m.

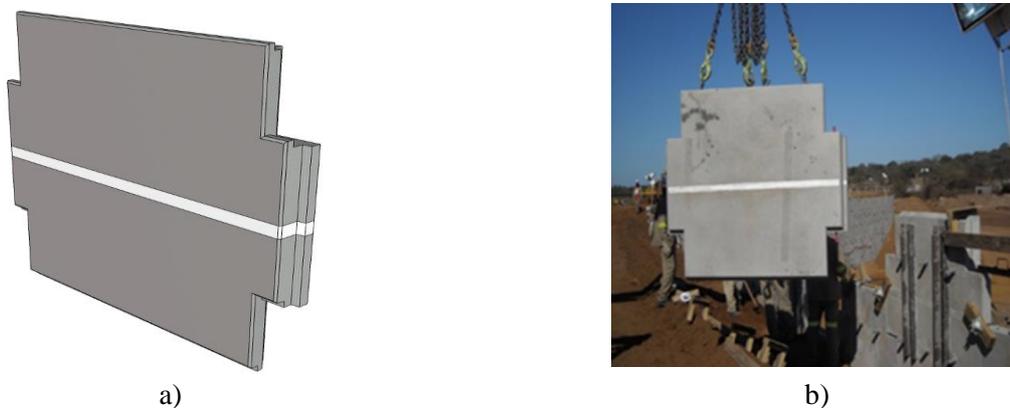
Figura 5 – Solução em painéis compressíveis: a) Esquema de configuração da placa; b) Imagem de placa compressível sendo empregada em campo, Smith (2017).

a intervalos verticais de 4,50m a 6,0m. Essa nova solução (Figura 5) considera que essas juntas adicionais deformáveis seriam utilizadas conjuntamente com as placas mais espessas de elastômero, de 35mm, em toda a metade inferior da altura do muro. Com isso, seria garantido um grau liberdade ainda maior para deformação vertical da coluna do paramento. A solução mostrou-se bastante eficaz nos casos de muros de solo reforçado com paramento vertical com alturas superiores a 30m.

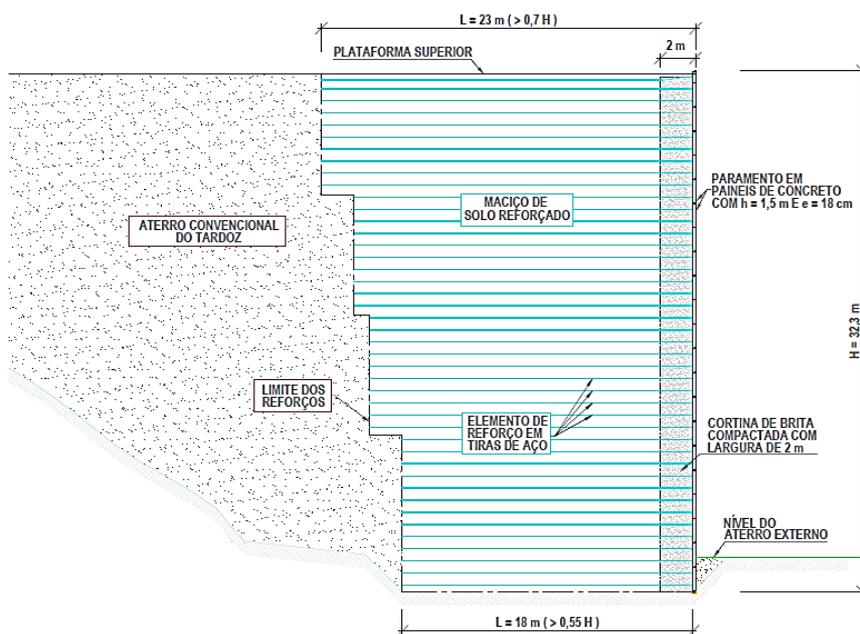
Figura 6 – Seção transversal típica da estrutura considerada, com a aplicação da cortina de brita compactada no tardo do paramento.

- Muro de solo reforçado paramento vertical, com altura total de 32,25m;
- Elementos de reforço em fitas metálicas com comprimentos variáveis de 18m a 23m, com espaçamento vertical de 0,75m e quantidades variáveis em função da altura.

- Paramento em painéis de concreto com dimensões nominais de 1,5m x 1,5m x 0,18m;
- Placas de apoio em elastômero, com espessuras de 20mm e 35mm, aplicadas entre os painéis, sendo que as últimas usadas na metade inferior da altura do muro;

- Os parâmetros geotécnicos dos materiais de aterro armado e tardoiz estão definidos na Tabela 1, item 3;
- Cortina de brita graduada nº 2 (19mm a 25mm), compactada, em todo o tardoiz do paramento, com espessura de 2,0m, cujos parâmetros estão definidos na Tabela 1 do item 3 a seguir;

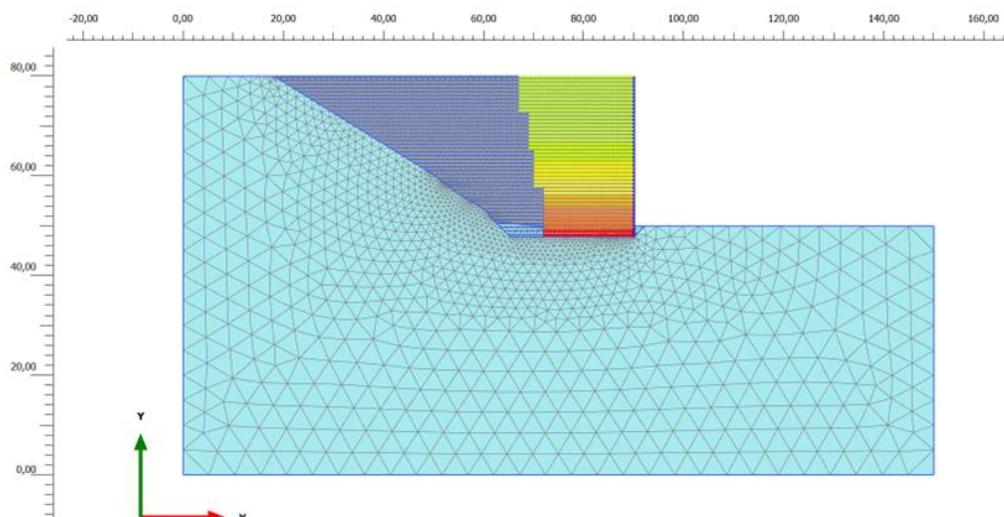
Figura 7 – Malha de Elementos Finitos gerada no software Plaxis 2D.

Destaca-se que foi utilizada uma malha triangular de 15 nós, com nível de refinamento “muito fino”, constituída por 8.093 elementos e 65.535 nós. A malha de elementos finitos gerada pelo programa é mostrada na Figura 7. Os solos foram modelados considerando modelo constitutivo elastoplástico com critério de ruptura de Mohr-Coulomb.

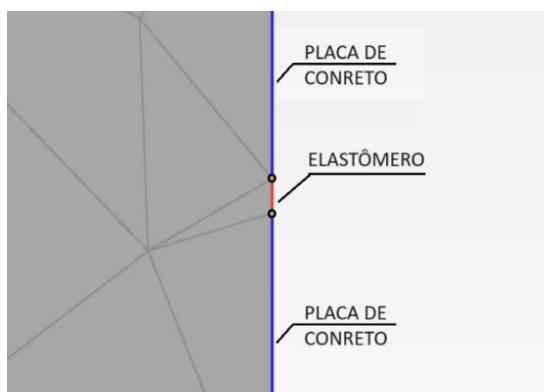
Figura 8 – Detalhe da junta entre os painéis de concreto com a utilização de placas de elastômero.

A Figura 8 apresenta um detalhe do emprego de placas de elastômero entre os painéis de concreto no modelo bidimensional gerado. Destaca-se que foram utilizados elastômetros com espessuras de 20mm e 35mm, aplicadas entre os painéis, sendo que os elementos de maior espessura foram usados na metade inferior da altura do muro.

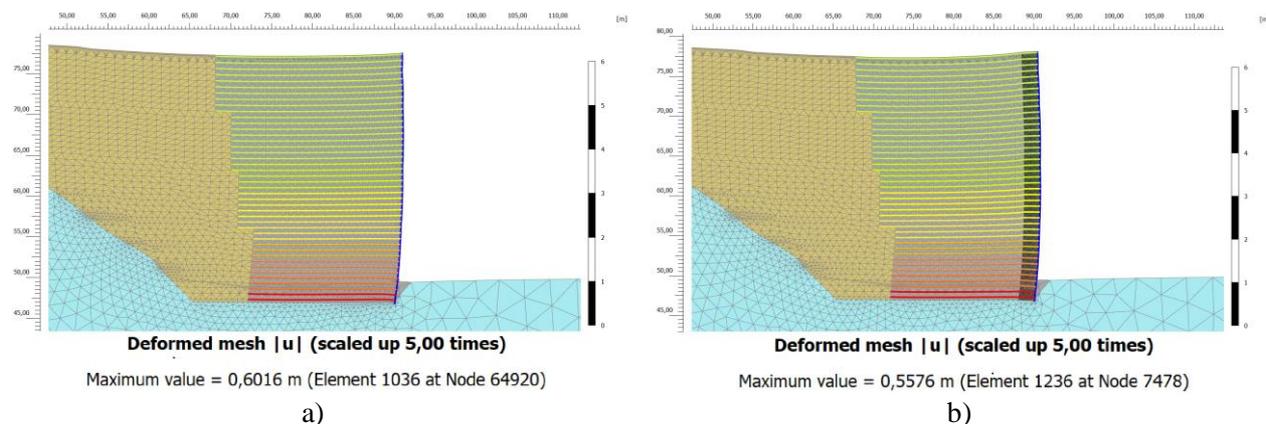
Figura 9 – Malha deformada em 5x para os casos: a) Sem cortina de brita; b) Com cortina de brita.

Para a verificação do efeito da presença da cortina de brita no comportamento da estrutura, foram analisados os deslocamentos horizontais, os deslocamentos verticais (recalques), a abertura das juntas ao longo da contenção e as cargas axiais nas placas inferiores. A Figura 9 mostra que os deslocamentos totais sofreram poucas alterações com uso da cortina de brita, apresentando uma redução de deslocamentos inferior a 10%.

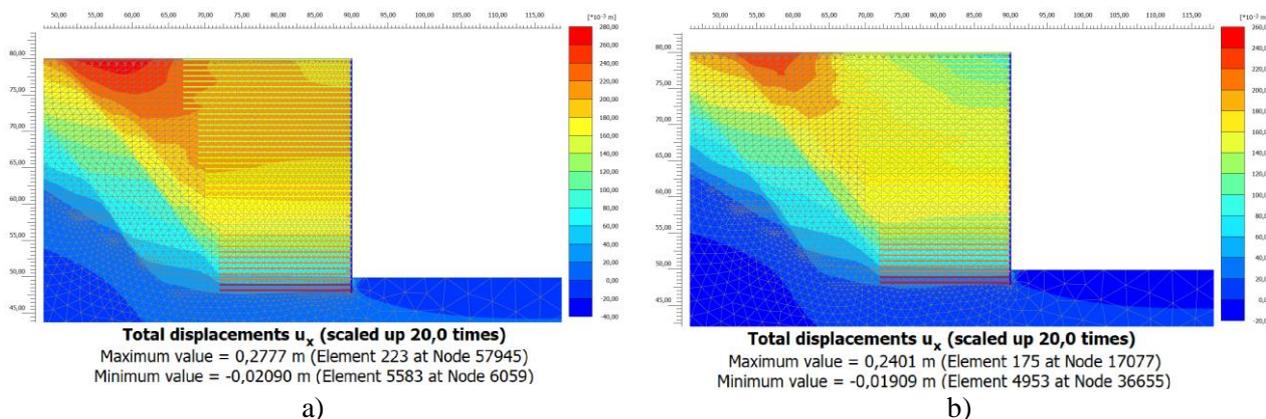
Figura 10 – Deslocamentos horizontais totais para os casos: a) Sem cortina de brita; b) Com cortina de brita.

Analisando separadamente os deslocamentos horizontais e verticais, observa-se que o uso da cortina de brita promoveu uma redução de aproximadamente 13,5% para os deslocamentos medidos horizontalmente (Figura 10) e da ordem de 5% para os recalques (Figura 11).

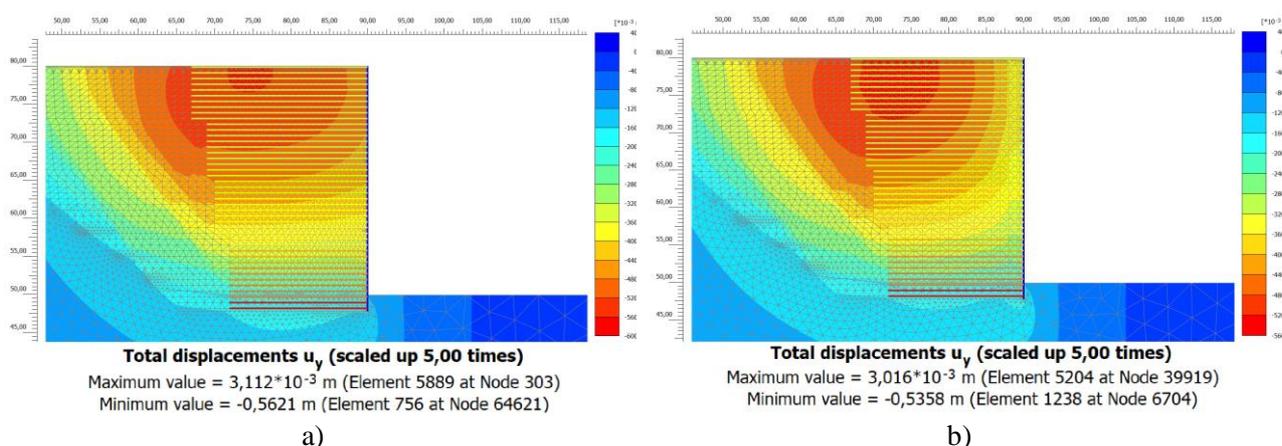
Figura 11 – Deslocamentos verticais totais para os casos: a) Sem cortina de brita; b) Com cortina de brita.

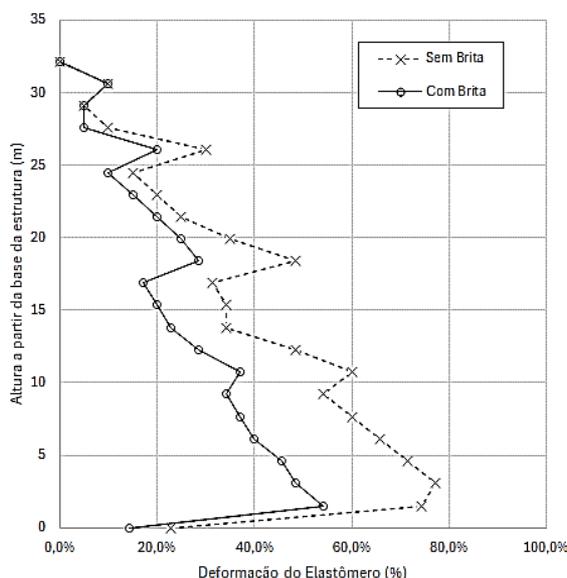
Figura 12 – Deformações das placas de elastômero ao longo da altura da estrutura para as condições testadas.

Em relação às deformações observadas em cada uma das placas de elastômero, os efeitos da presença da cortina de brita foram mais acentuados. Conforme mostrado na Tabela 3, as deformações máximas dos elastômeros, situados na base da estrutura de contenção, foram de quase 80% sem a utilização da cortina de brita. As placas de elastômero nessa posição, que inicialmente apresentavam uma espessura de 35mm, ficaram com uma espessura final de 8mm após todo o carregamento. Por outro lado, com a utilização da cortina de brita, as deformações finais das placas na base do muro apresentaram redução significativa. A maior deformação

observada foi de 54,3% na placa 2, que antes do carregamento possuía espessura de 35mm e após o carregamento de 16mm. A Figura 12 mostra a variação das deformações de outras placas ao longo da altura da estrutura.

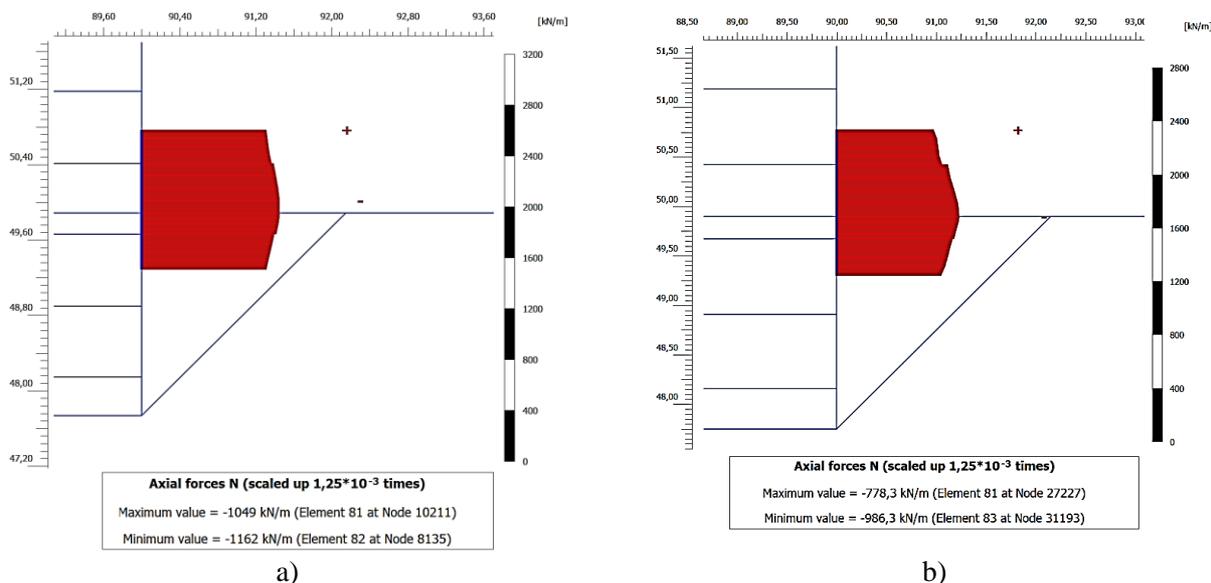
Figura 13 – Esforços axiais no segundo painel de concreto acima da base da contenção, para os casos:  
 a) Sem cortina de brita; b) Com cortina de brita.

Para a avaliação dos efeitos da cortina de brita nos esforços axiais nos painéis de concreto, foi utilizada como referência o segundo painel, de baixo para cima, da estrutura de contenção. Os resultados dos esforços axiais para o painel de referência são mostrados na Figura 13. Observa-se que sem a presença da cortina de brita, o esforço máximo de compressão é de 1162 kN/m. Com a utilização da cortina de brita, o esforço axial máximo

é de 986,3 kN/m. A diferença entre os dois esforços pode ser atribuída ao efeito de arrasto das fitas metálicas que tendem a se deslocar verticalmente mais no interior do maciço do que nas proximidades da face de concreto, conforme relatado por Damians et al. (2013).

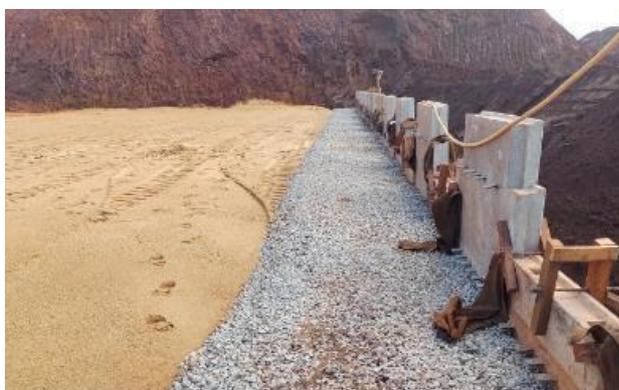
Figura 14 – A cortina de brita compactada no tardo do paramento.

A estrutura real projetada, com 32,25m de altura, foi construída em um prazo de sete meses, entre março e outubro de 2023 (Figuras 14 e 15). O aterro do volume armado foi executado com solo francamente arenoso e a cortina de brita foi projetada e construída no tardo do paramento, com 2,0m de largura em toda a altura do muro. Os painéis de concreto, com 18 cm de espessura e 1,5m de altura, eram separados por placas de elastômero com espessuras de 35mm (até a cota 19m, a partir da base) e 20mm (da cota 19m até o topo). Embora o muro não tenha tido as deformações verticais e horizontais monitoradas, houve medições de abertura das juntas dos painéis mais inferiores, após o carregamento final do aterro (Figuras 16 e 17). As aberturas finais medidas atingiram, com pequenas variações, 18mm, não tendo sido observada, em nenhum ponto, a ocorrência de toque entre os painéis de concreto, nem tampouco as patologias decorrentes.

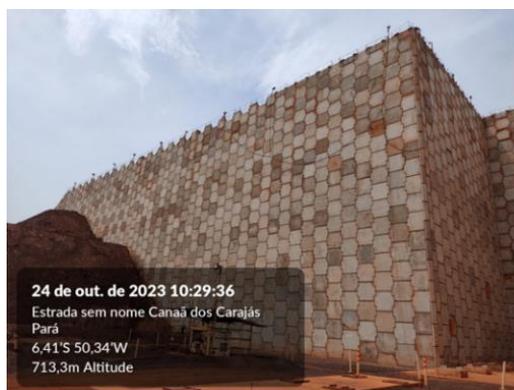
Figura 15 – Vista externa da estrutura já executada em sua seção de maior altura.

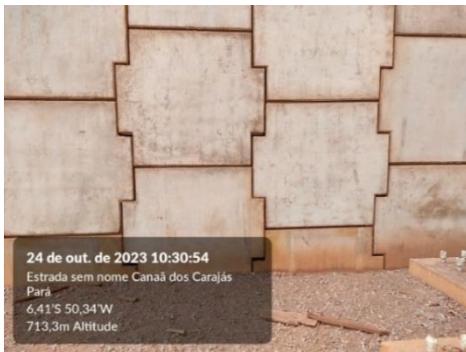
Figura 16 – Vista externa das juntas, após a conclusão total do aterro, exibindo as aberturas mínimas (>15mm) preservadas.

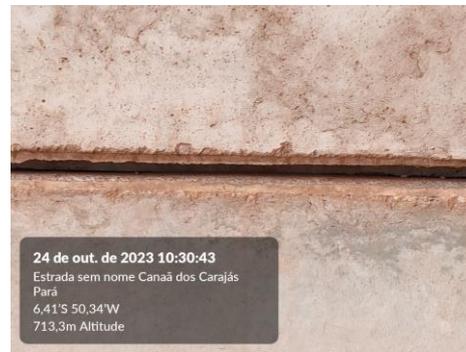
Figura 17 – Detalhe da junta do segundo painel mais inferior, com abertura medida de 18mm, após a conclusão total do aterro.
