## Proteção e Estabilização de encosta com conjunto de soluções: Barreira Dinâmica, Envelopamento e Ancoragem de blocos

**RESUMO:** Este trabalho apresenta as soluções e técnicas adotadas para estabilização e proteção contra queda de blocos na área do Morro do Holofote, localizado no bairro do Fonseca, Município de Niterói, Estado do Rio de Janeiro. O maciço rochoso próximo à rua João Brasil, é conhecido como Morro do Holofote, formado, predominantemente, por gnaiss e granito-gnaiss. Devido a presença de blocos e lascas soltas ao longo da encosta, a prefeitura de Niterói, no ano de 2020, deu início as investigações para desenvolvimento de um projeto de estabilização e proteção, com o objetivo de proteger a área residencial próxima da base da encosta. As soluções adotadas em projeto foram do tipo ativas e passivas, definindo-se em projetos três principais soluções para proteção e estabilização, barreiras dinâmicas para proteção contra queda de blocos, sistema de envelopamento com malha de aço e chumbadores, e estruturas de contenção tipo contrafortes para ancoragem de grandes blocos presente no maciço. A escolha e dimensionamento das soluções adotadas em projeto, foram verificadas

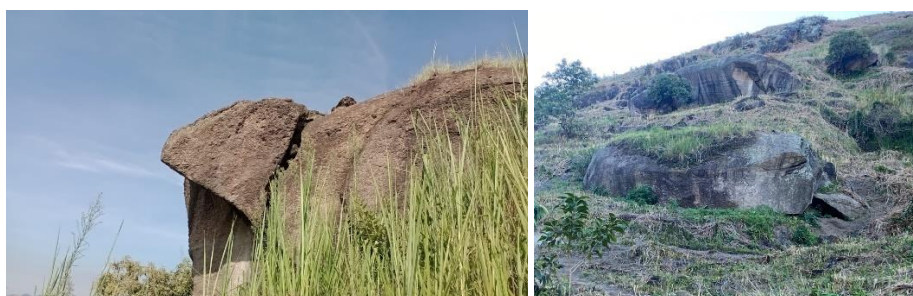
Existem diversas técnicas e soluções que podem ser empregadas para estabilizar, proteger e mitigar quedas e rolamentos de blocos, assim como desprendimentos de lascas. A escolha da solução implica diversas fases, segundo a norma Brasileira NBR 11682, passando pela vistoria e diagnóstico, análises de estabilidade, detalhamento de projeto, implantação e monitoramento. Na Figura 3 são apresentados alguns dos blocos antes da intervenção, evidenciando-se as descontinuidades e condições de instabilidade deles.

Figura 3. Blocos antes da intervenção.

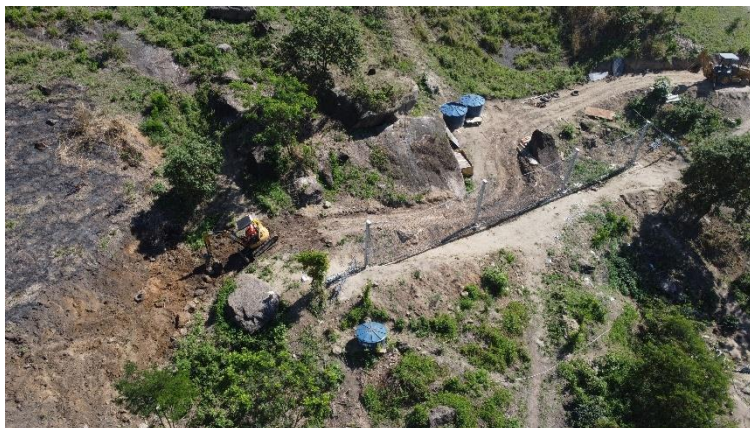
Para aplicação na área de estudo aqui apresentada, foram utilizadas soluções como, barreiras de impacto (Figura 4), e envelopamento de blocos (Figura 5), as quais são estruturas que visam à contenção ou desaceleração de massas de solo e/ou rocha em movimento. As barreiras adotadas em projeto, foram barreiras flexíveis, conhecidas também como barreiras dinâmicas, estas estruturas são relativamente leves e esbeltas, constituídas por painéis formados por anéis de aço ou malha metálica, postes para sustentação dos painéis, elementos de ancoragem e conexão, e dissipadores de energia, que em conjunto configuram uma estrutura com capacidade definida e testada a partir dos ensaios internacionais, EAD 340059-00-0106 “*Falling Rock Protection Kits*”.

Figura 4. Solução Barreira Dinâmica.

No projeto foi definido um total de seis barreiras dinâmicas, para interceptação dos blocos localizados na parte de cima e na parte média da encosta. A posição e locação destas estruturas foi definida em função da energia, direção e altura simulada na trajetória e local adequado em função da correta instalação das bases da barreira, uma vez que quanto mais plana e alinhada foram a base da barreira, melhor será seu desempenho. Foram feitas um total de oito análises de trajetórias, permitindo dimensionar a capacidade de energia necessária para segurar o bloco, conforme exemplificada na Figura 8.

As análises das trajetórias consideraram blocos de tamanho máximo igual a 2m<sup>3</sup>, conforme levantado e indicado nas diversas seções elevadas a partir do levantamento topográfico da área. A capacidade da barreira calculada a partir análises foi até 3000 kJ tanto para as quatro barreiras da base, como para 1 barreira e 3000kJ locada no setor do meio da encosta e 1 barreira locada no topo da encosta direcionada para a Travessa Francisco Ribeiro. Utilizando barras de aço de 32 mm, com comprimento de 7,0 m em cada poste e nas ancoragens nas laterais das barreiras.

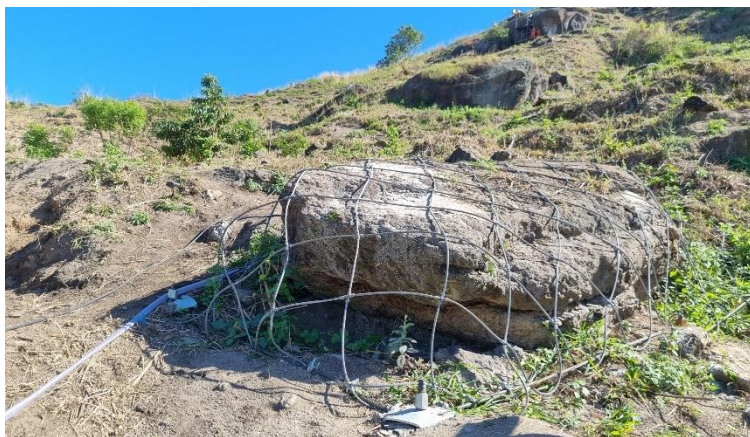
Foi também adotada a solução de envelopamento de blocos (Figura 5) com sistema de malhas de aço de alta resistência e chumbadores, com o objetivo de estabilizar ou limitar o deslocamento de uma massa de bloco ou conjunto de blocos. O sistema de envelopamento corresponde a uma solução moderna, onde se combina a capacidade de um sistema de malhas e chumbadores para garantir a fixação ou estabilização da massa no local.

Figura 5. Envelopamento com sistema HEA Panel.

No projeto, foi adotado a utilização de Sistema HEA Panel 300 e chumbadores formados por barras de aço de 32mm e comprimento de 7m, dispostos a cada 1m no perímetro da massa, com o objetivo de estabilizar blocos e lascas do afloramento rochoso evidenciado na superfície da encosta.

Este tipo de sistema vem sendo muito utilizado e adotado por ser considerados sistemas de baixo custo, rápida execução e resistência suficiente para estabilizar os blocos de grandes dimensões. O dimensionamento dos chumbadores e a tela se deu a partir das condições da área de estudo, considerando, principalmente, espessura instável a ser estabilizada, características e tipo de rocha, mergulho da descontinuidade crítica, geometria do talude, características de resistência ao arrancamento ( $qs$ ) no material da área de ancoragem dos chumbadores.

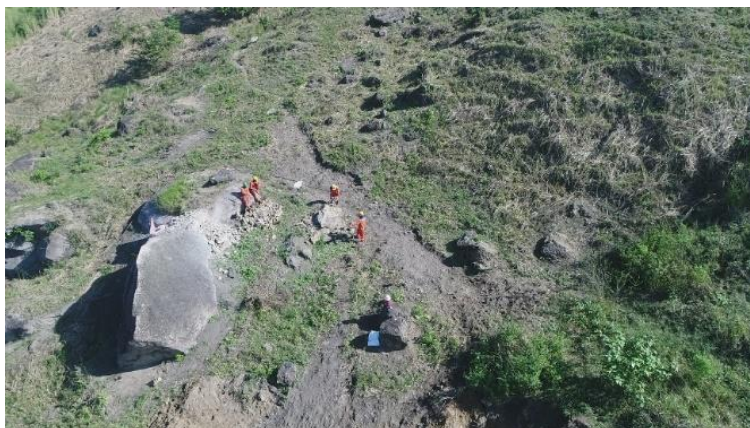
Por fim, foi também feito o desmonte de alguns blocos individualizados ou sem apoio, localizados na superfície rochosa da encosta. Existem algumas técnicas de desmonte, entre elas, por explosivos ou desmonte a frio, podendo ser parcial ou total, dependendo da condição do maciço, apresentado na Figura 7.

Figura 7. Desmonte de blocos.

Alguns blocos foram selecionados para desmonte. O desmonte foi feito de forma mecânica com auxílio de martelo pneumático.

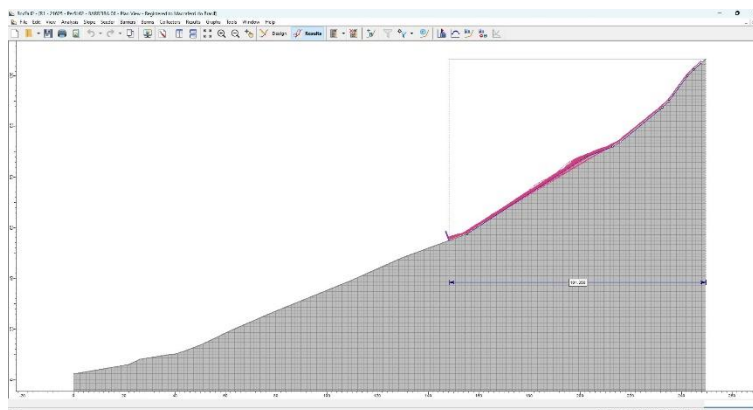
Figura 8. Análises no Rocfall (Rocscience inc).

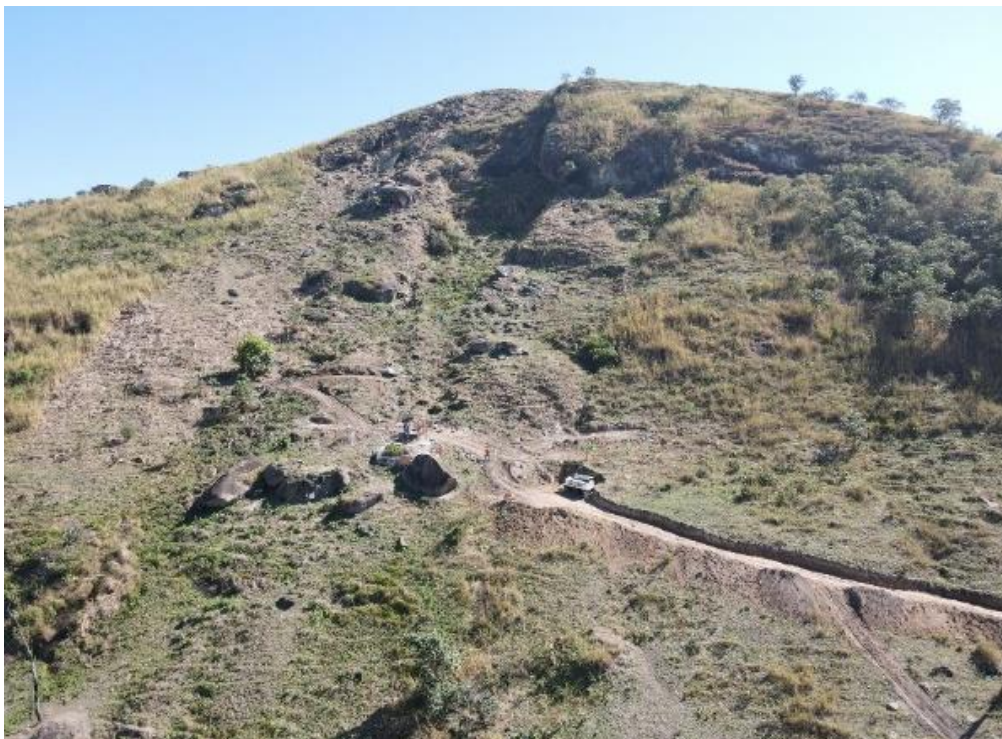
A etapa inicial da obra, consistiu na limpeza e remoção de vegetação e material solto na área, com a finalidade de minimizar o material já em condição de ruptura. A limpeza foi feita de forma manual, com equipamentos menores, removendo a vegetação para melhor visualização da área, assim como material solto que precisaria de ser removido (Figura 9).

Figura 9. Preparação da área para execução das soluções.

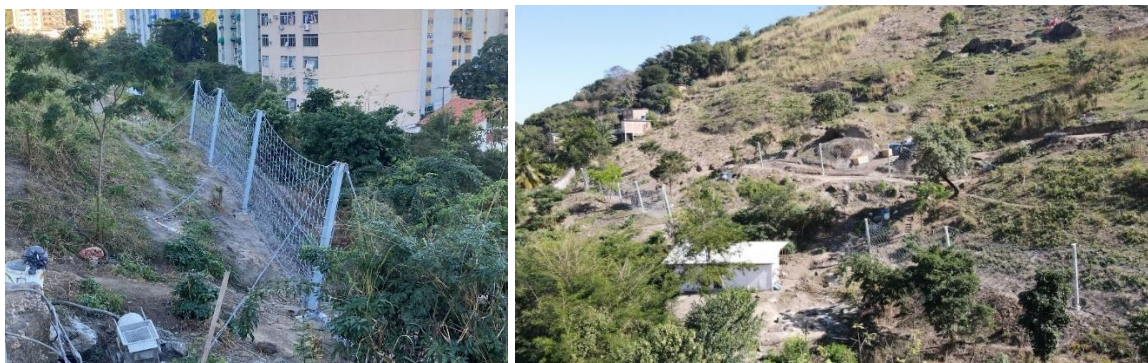
A instalação da barreira dinâmica (Figura 10), foi feita de forma muito rápida, em um total de 15 dias para cada uma das barreiras instaladas. A instalação iniciou pela base dos postes, as fundações e seguido da instalação das ancoragens laterais e a montante, perfurando, inserindo a barra de aço ou cabo (de acordo com o tipo de ancoragem), e injetando os furos com calda de cimento. Logo foram içados os postes, posicionados a cada 10m no alinhamento definido em projeto, e finalmente instalados os painéis de interceptação, juntamente com as conexões necessárias e elementos dissipadores, responsáveis por complementar o conjunto kit barreira, e desta forma consolidar a capacidade de energia máxima oferecida pela barreira definida em projeto.

Figura 10. Obra finalizada - Barreira Dinâmica RB200.
